# 改善箇所説明図

パワステアリングオイルポンプ

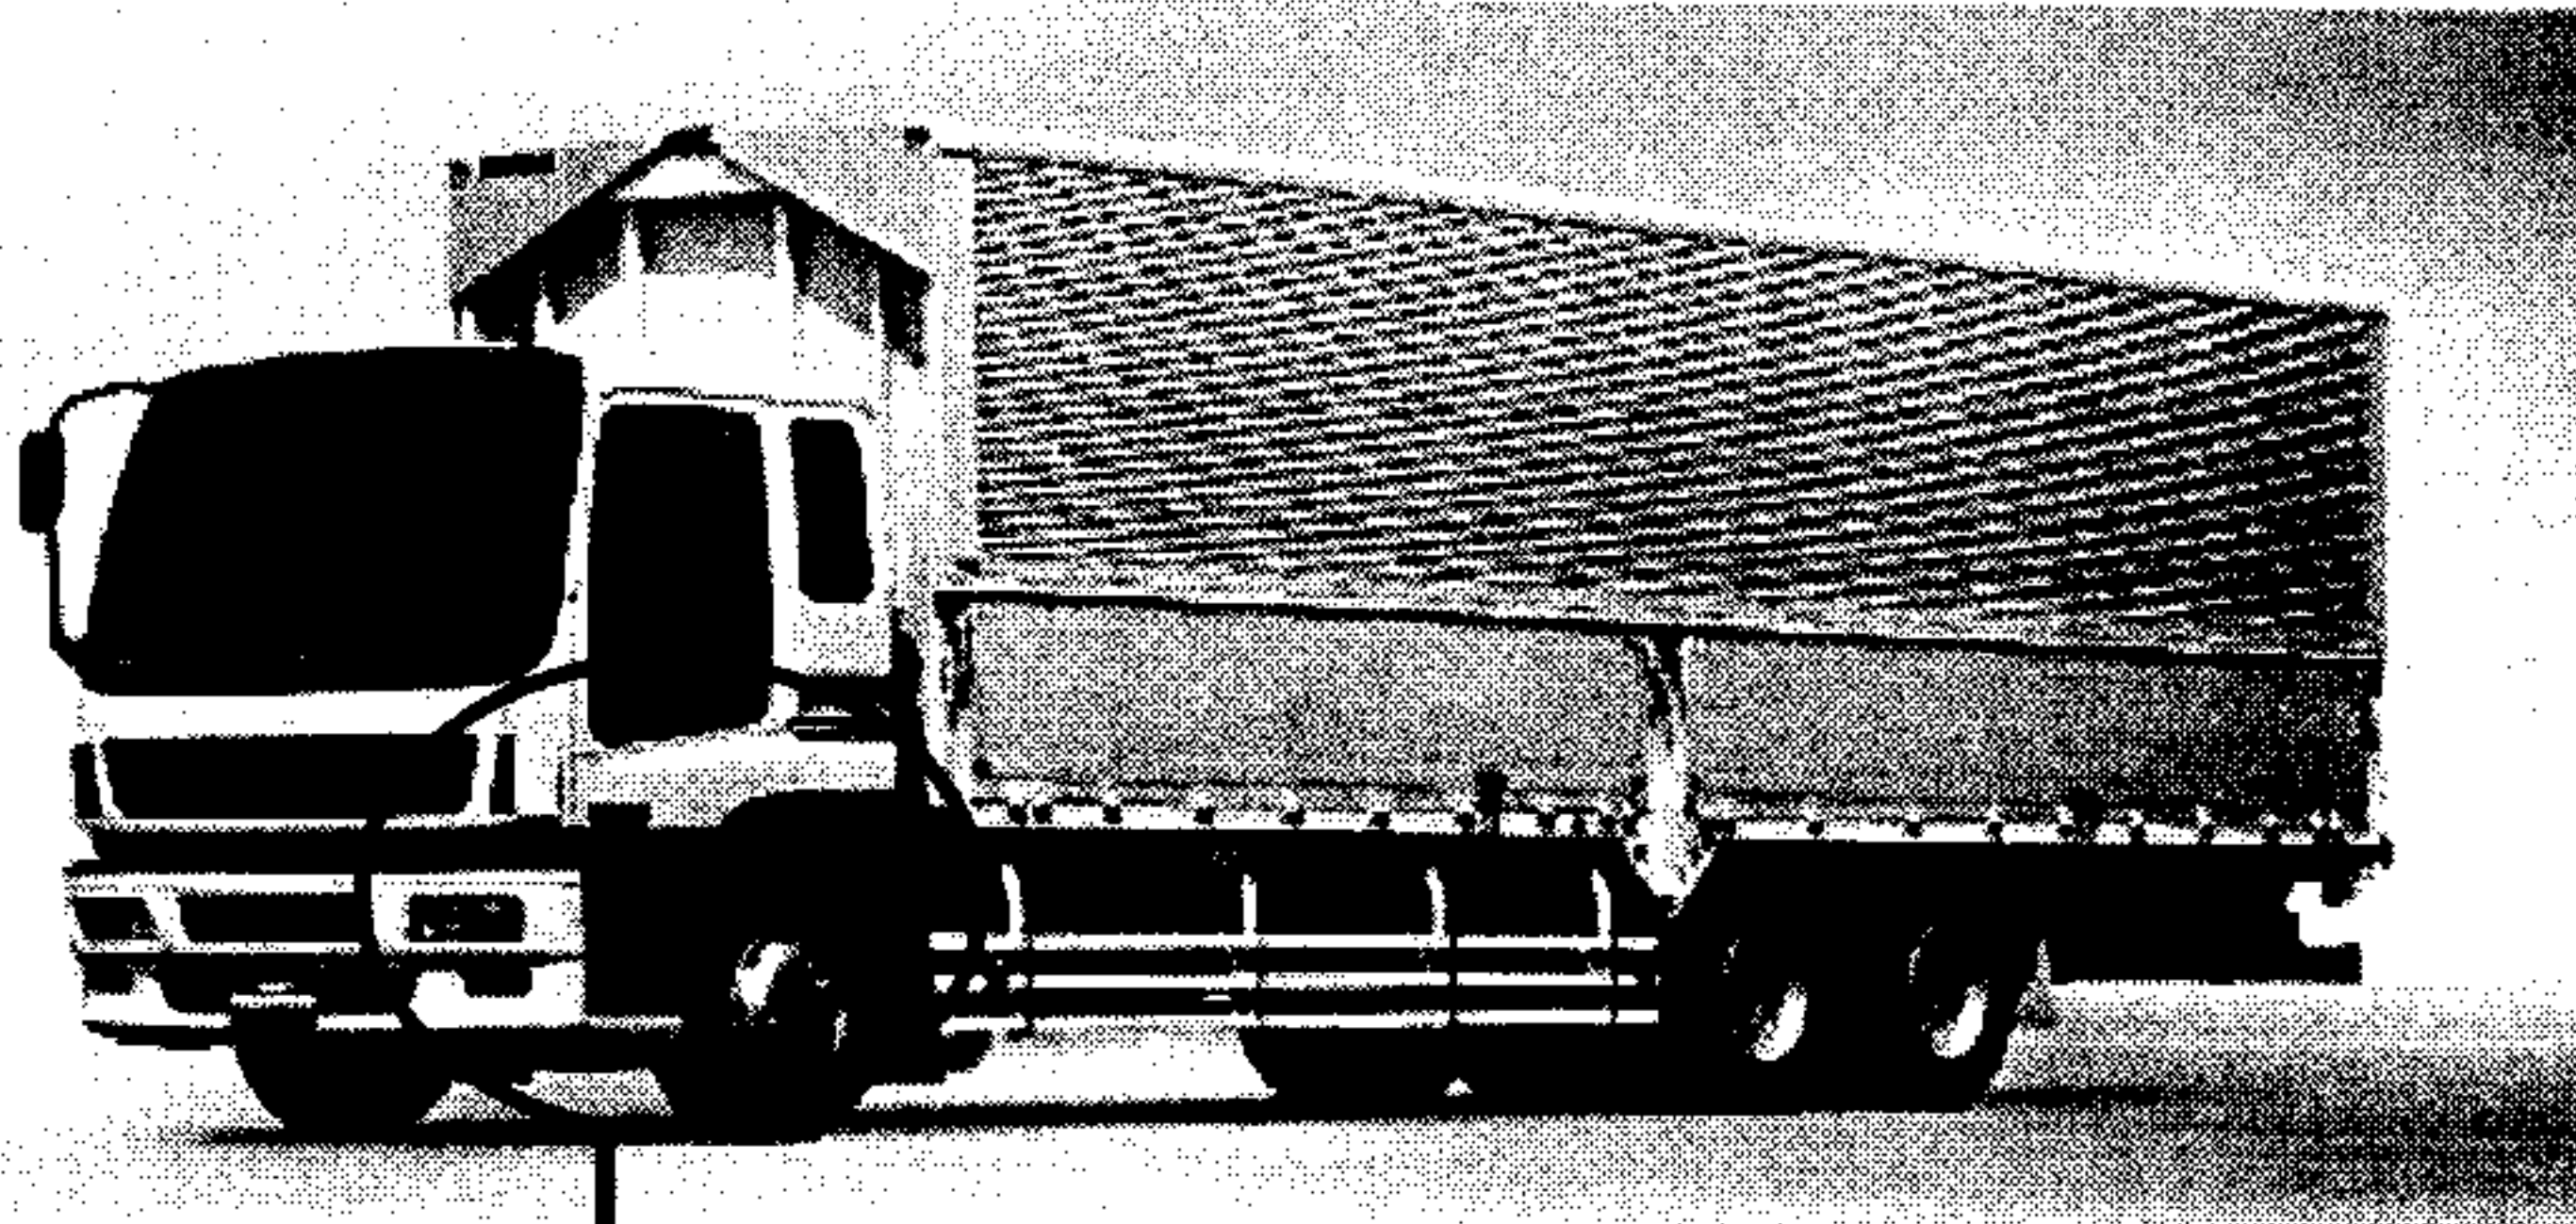
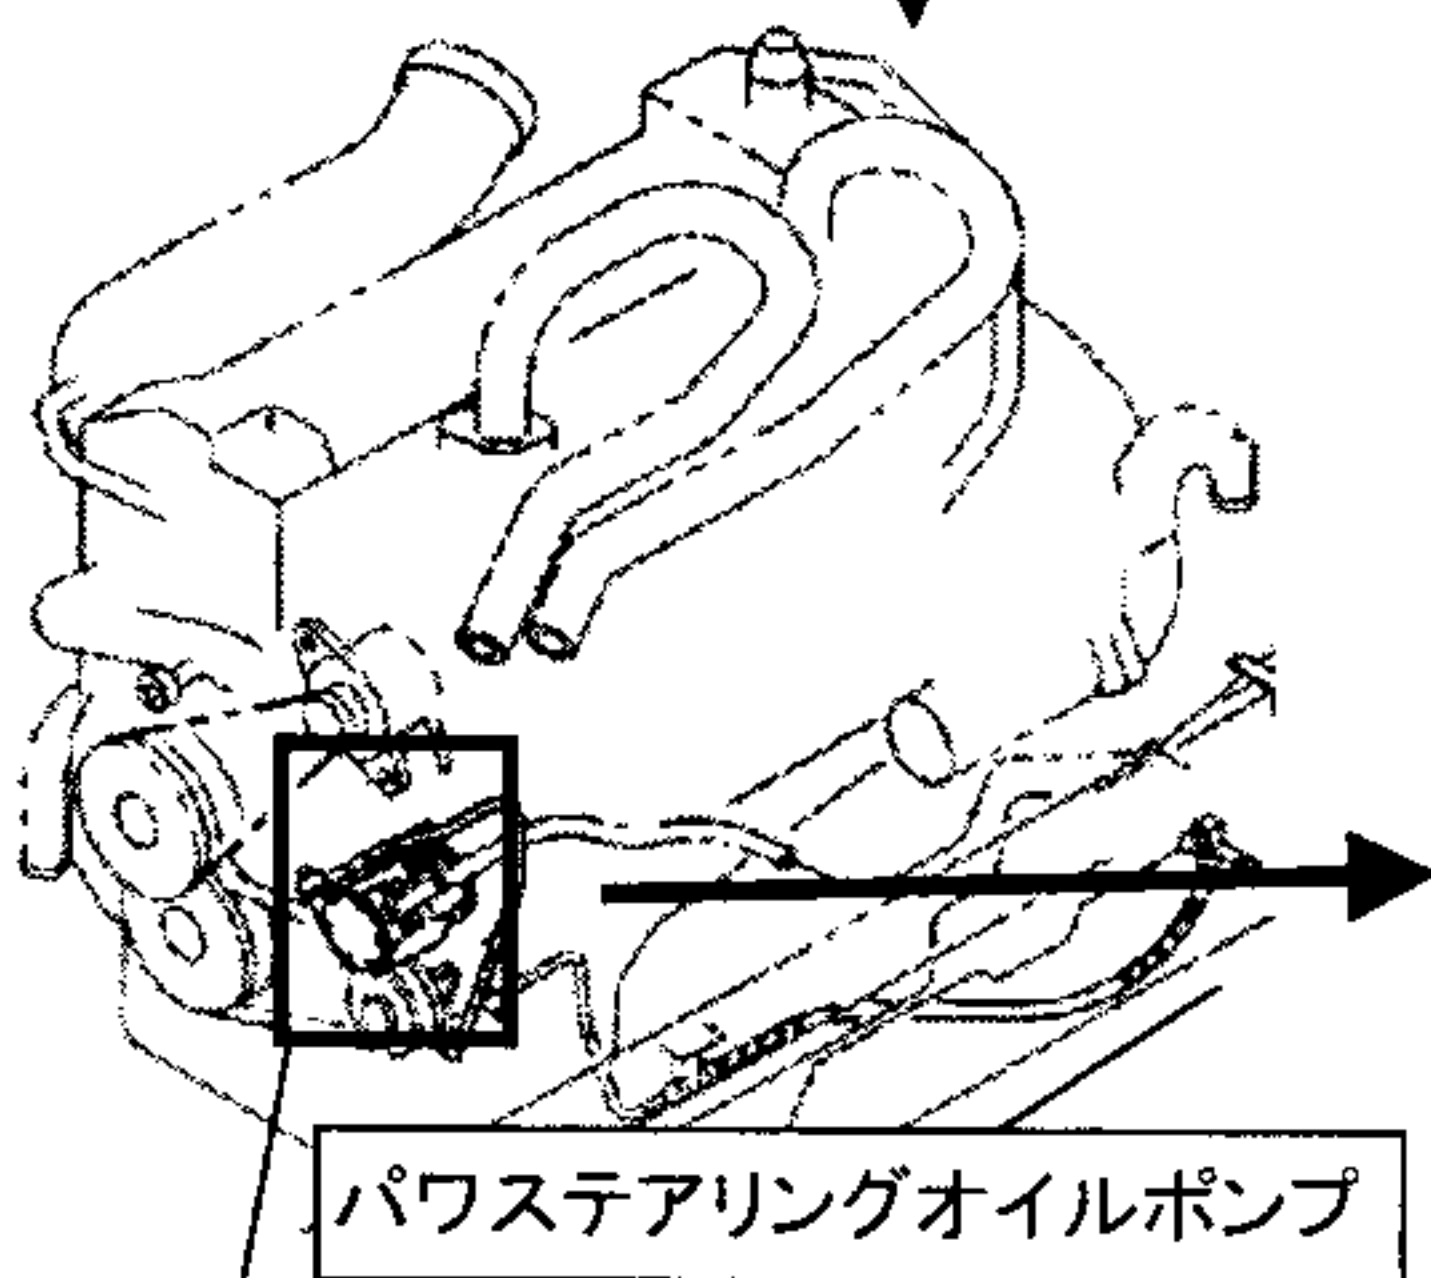
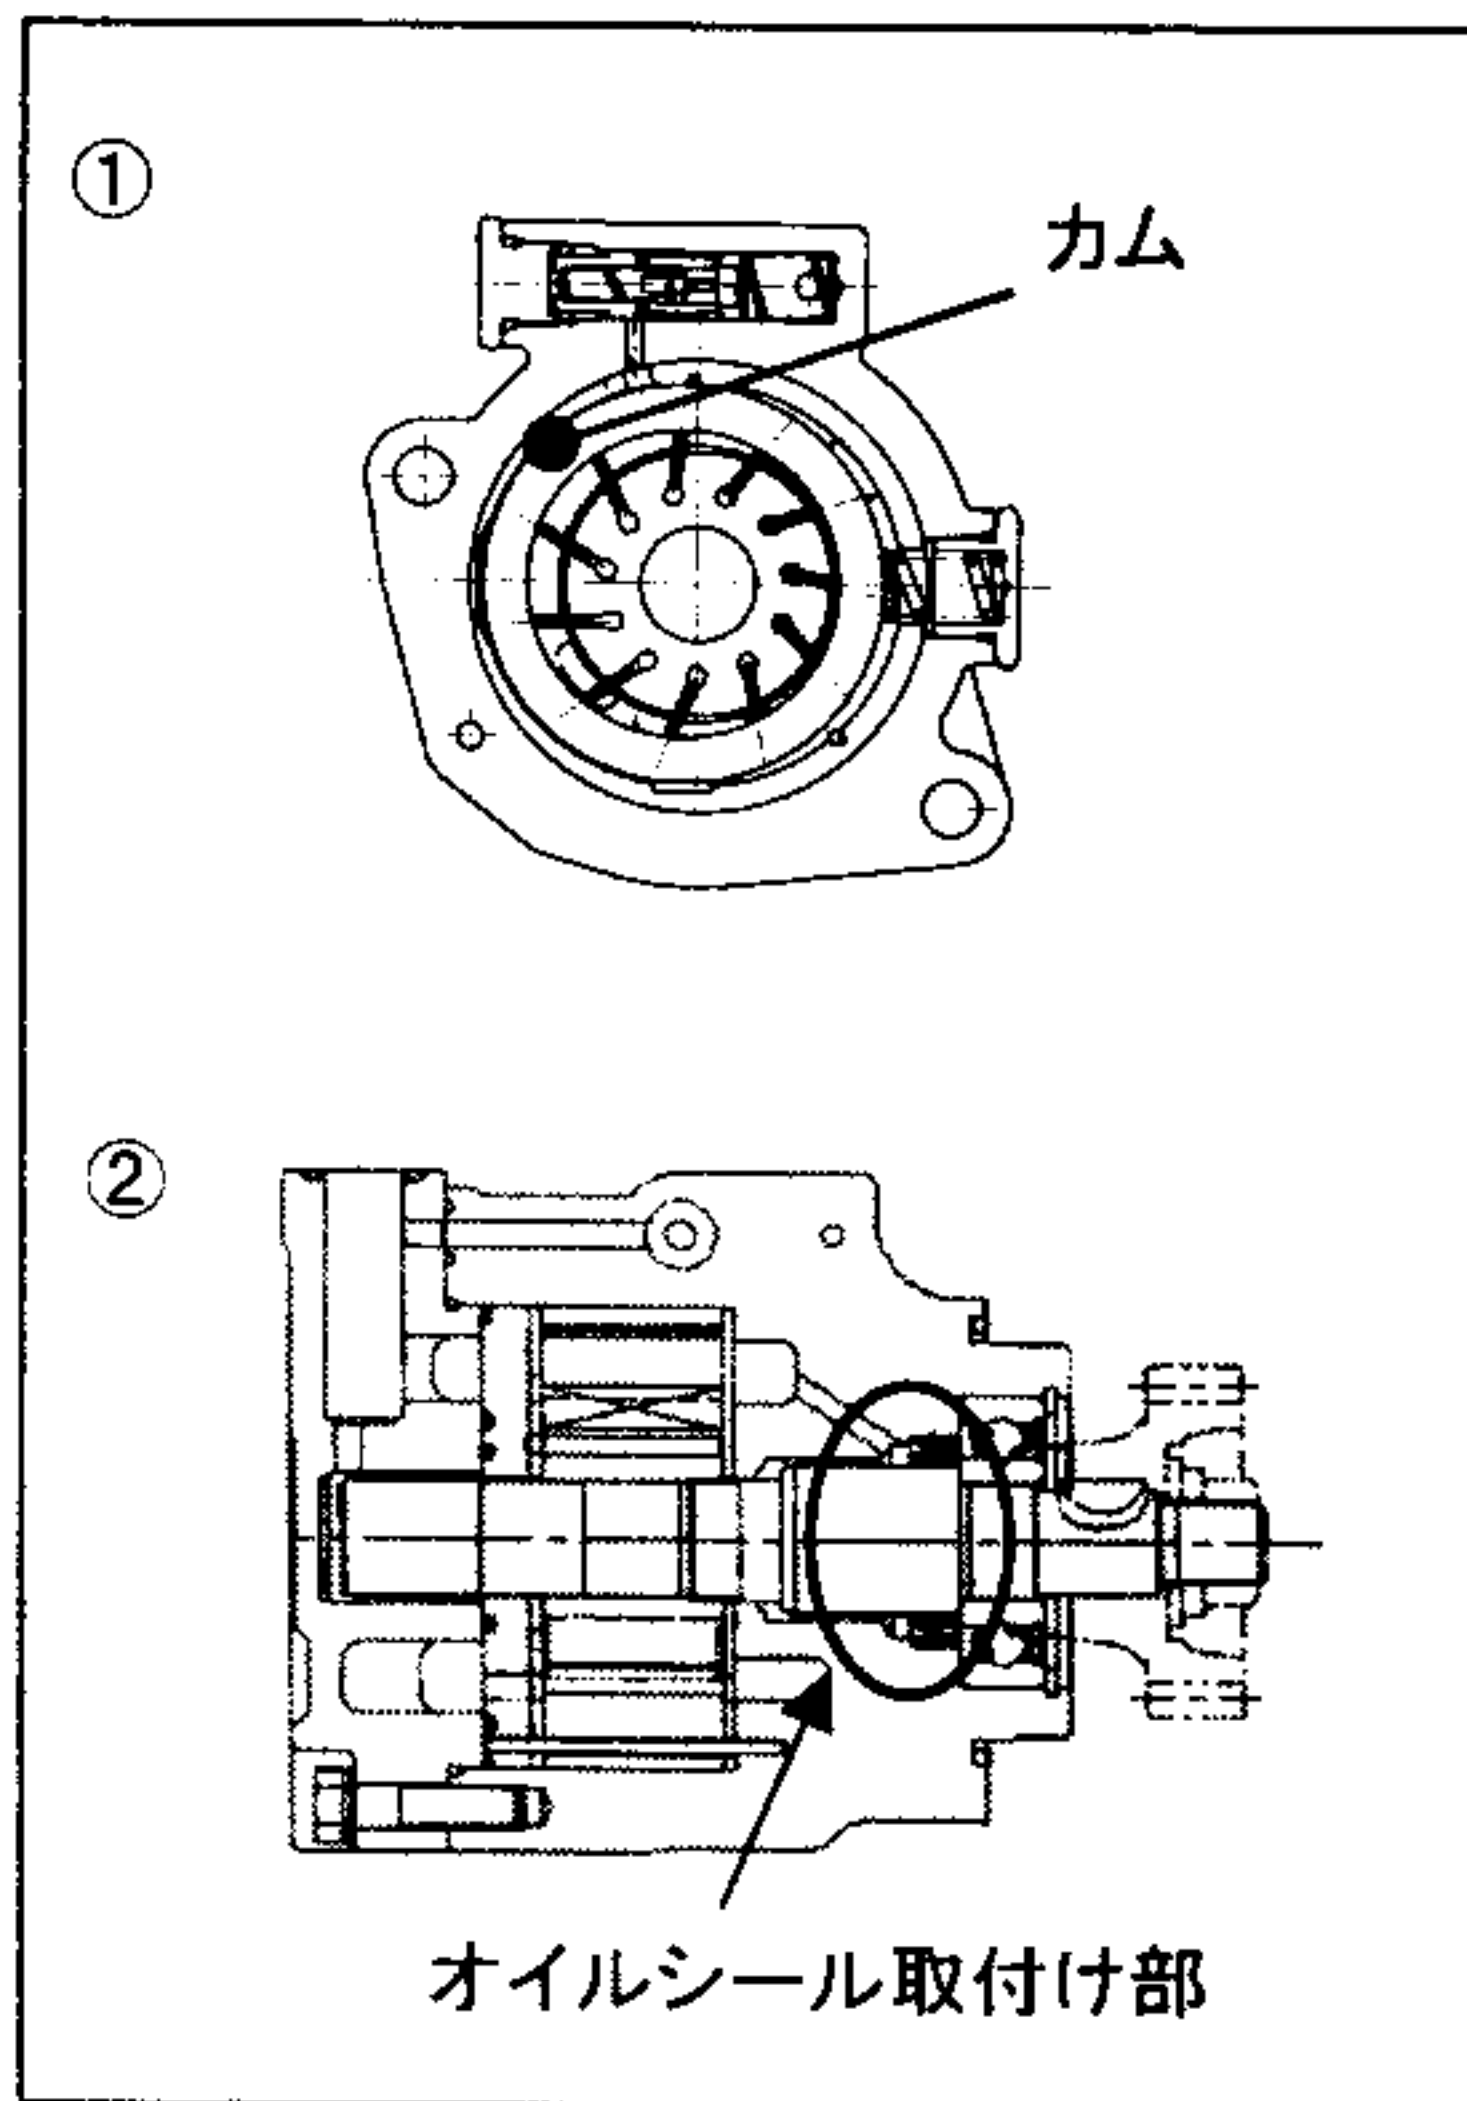
基準不適合発生箇所

① パワステアリングオイルポンプのカム(可動オイル圧縮シリンダ)内面の表面処理が不適切なため、作動による摩擦で摺動面温度が上昇して当該カムが変形し、表面に傷が生じることがある。そのため、そのままの状態で使用を続けると、かじを大きく切った場合にカムが破損して、油圧倍力機能が失われて、かじ取り操作ができなくなるおそれがある。

② パワステアリングオイルポンプの駆動軸のオイルシール(エンジンオイルとパワステアリングオイルを分離するためのもの)の取付部について、抜け出し防止用の溝加工が不適切なため、オイルシールが抜け出しているものがある。そのため、シール機能が働かず、エンジンオイルがパワステアリングオイルに混入してパワステアリングオイルタンクからオイルが漏れ、最悪の場合、排気管に飛散し火災に至るおそれがある。

改善の内容: 全車両、パワステアリングオイルポンプを対策品と交換する。

識別: 前輪左側フレーム部キャブチルトホースブラケット下に黄色ペイントを塗布する。
