# 改善箇所説明図

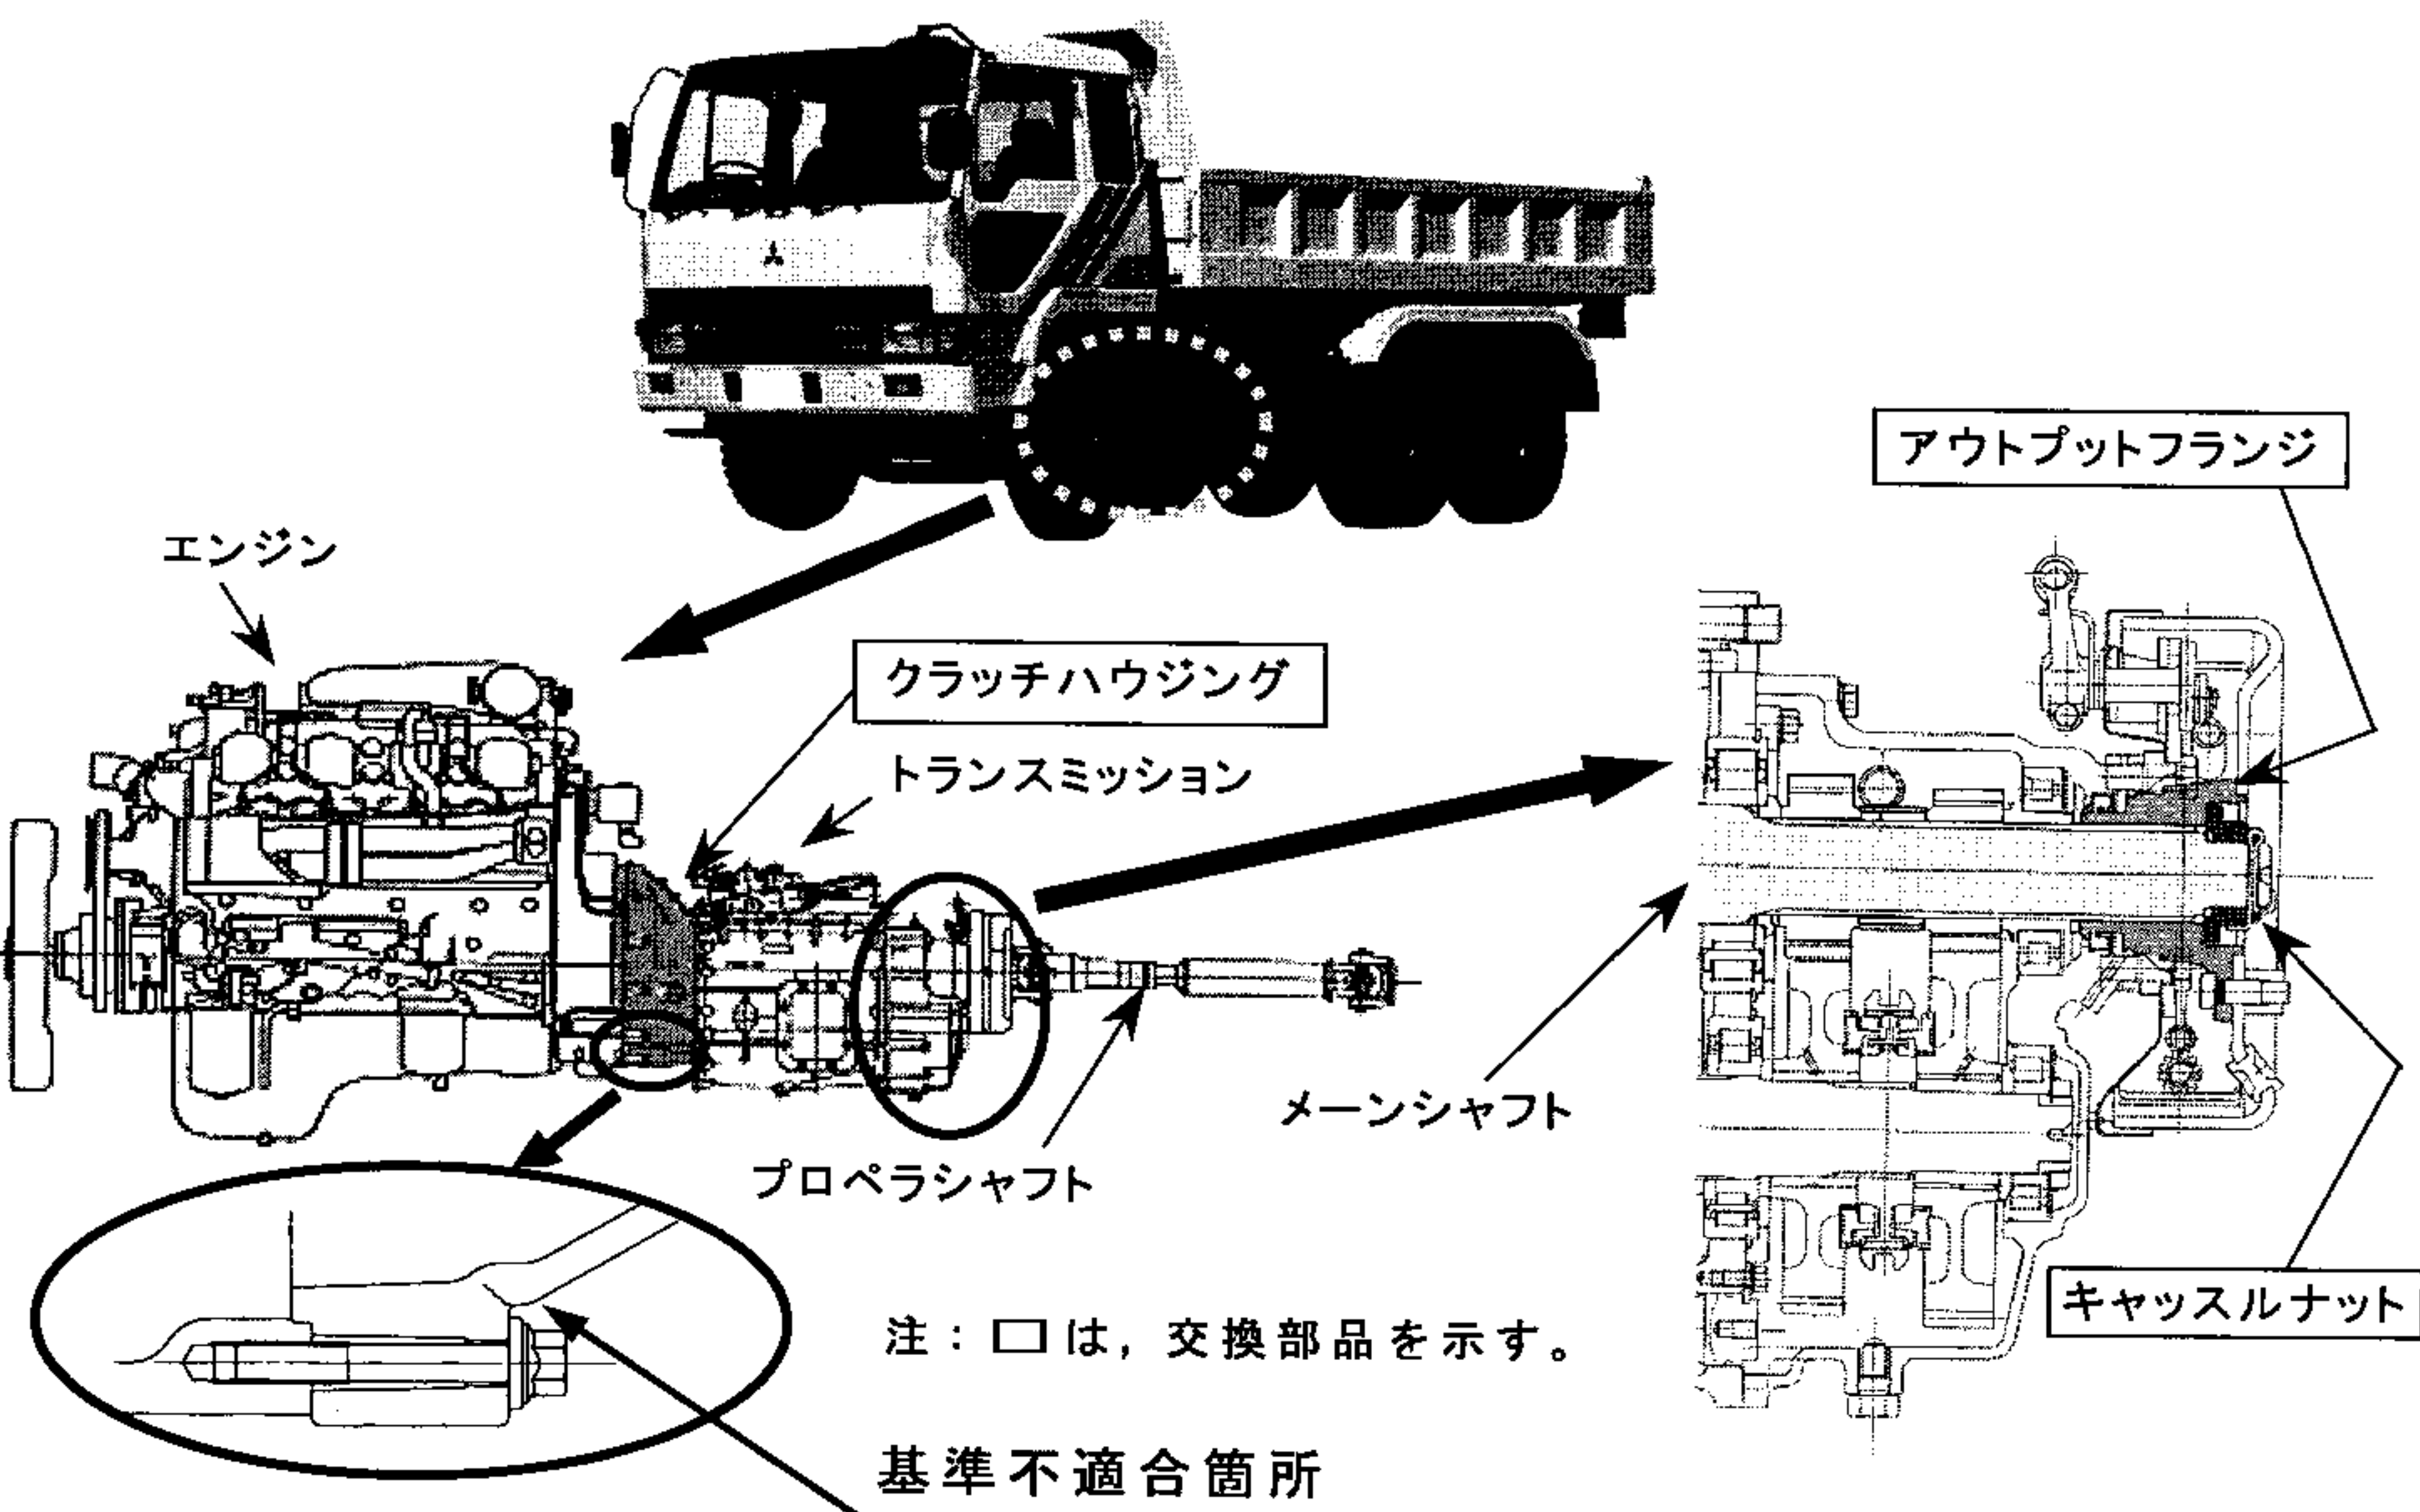
エンジンと変速機(トランスミッション)の結合部(クラッチハウジング)の剛性が不足しているものがあり、また、トランスミッション・メーンシャフト後部のスプライン部と継ぎ手(アウトプットフランジ)の噛み合い部分の隙間が不適切なため、当該隙間が経年変化などで増大すると、高速走行時の駆動系振動が大きくなり、クラッチハウジングに亀裂が生じるものがある。また、クラッチハウジングに鋳造時の傷などがある場合、この亀裂の発生が早まる可能性がある。このため、そのままの状態で使用を続けると亀裂が進行し、最悪の場合、クラッチハウジングが破断してトランスミッション又はプロペラシャフトが脱落、又は周辺部品を破損させ二次的不具合を生じるおそれがある。

- ① エンジンとクラッチハウジング(アルミ製)の間に補強部材(スティフナ)を装着し剛性を高める。スティフナが装着できない車両については、ハウジング(アルミ製)を対策品(鋳鉄製)に交換する。なお、クラッチハウジングに亀裂や傷のあるものはハウジングを新品に交換する。
- ② アウトプットフランジ部のプロペラシャフト取付けインロー部の芯ずれ量を計測し、芯ずれ量が規定値外の場合には、メーンシャフト、アウトプットフランジ及びベアリングを新品に交換する。
- ③ 芯ずれ量が規定値内の場合には、メーンシャフトのスプライン部の歯厚寸法を計測し、アウトプットフランジを対応する対策品に交換する。なお、歯厚寸法が規定値外の場合は、メーンシャフト、アウトプットフランジ及びベアリングを新品に交換する。
- ④ トランスミッションに結合されているプロペラシャフトの自在継ぎ手スパイダ部のガタを点検し、ガタがある場合は、シム調整又はスパイダをキットで新品に交換する。
- ⑤ プロペラシャフトを点検し、曲がりや振れがある場合は、アッセンブリで新品に交換する。

- ・ クラッチハウジングを点検し、亀裂や傷のあるものは対応する新品のハウジングと交換する。
- ・ アウトプットフランジを締め付けているキャスルナットの増し締め、及び上記④⑤の点検整備を実施する。
