# 改善箇所説明図

## 基準不適合発生箇所

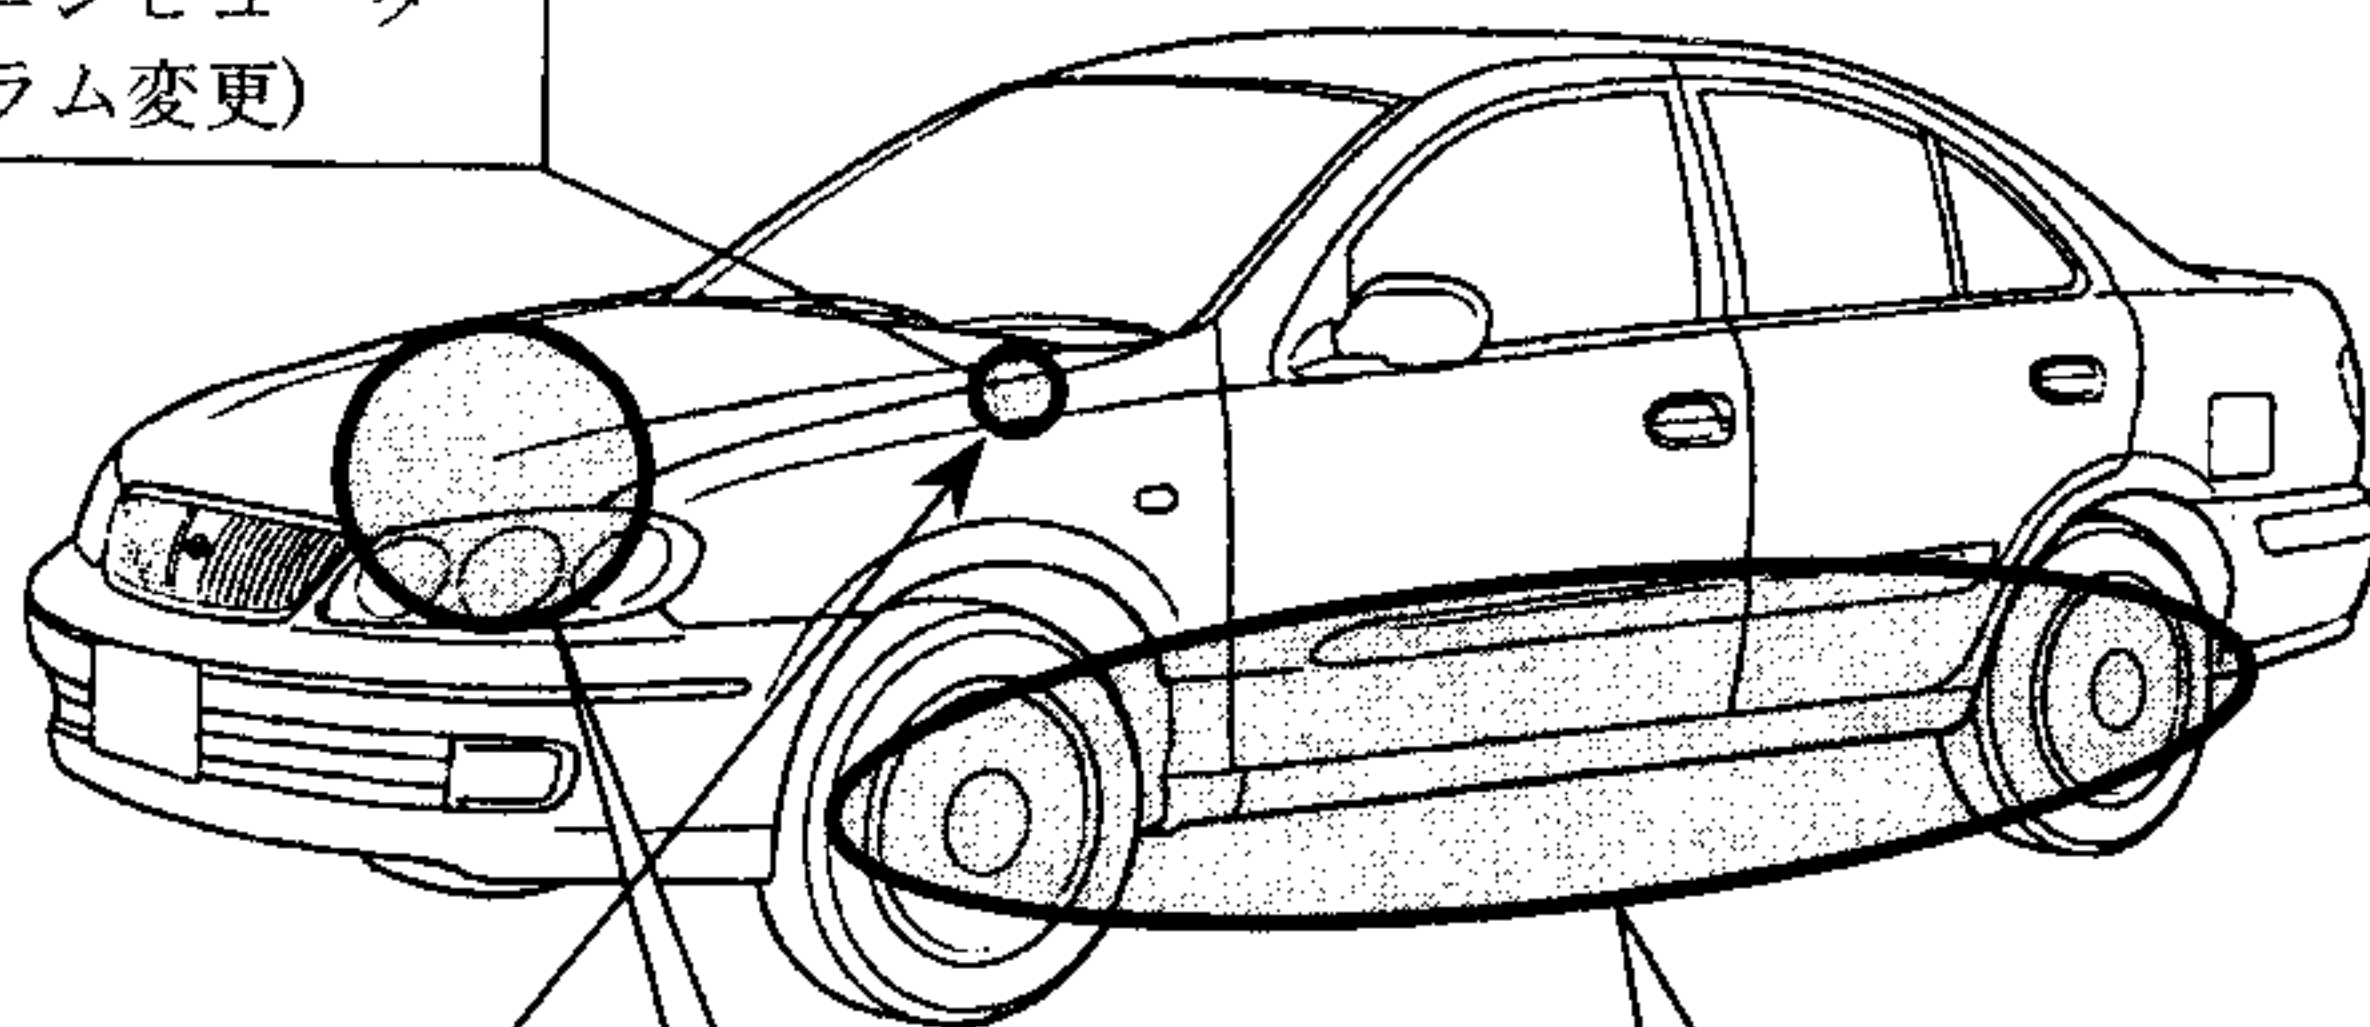
原動機制御コンピュータ  
(プログラム変更)

原動機制御コンピュータのプログラムが不適切なため、空燃比の補助制御をしているリヤ酸素センサが破損した場合であっても、警告灯が点灯しない。また、イグニッションコイルにおいて発生する点火ノイズの影響により、リヤ酸素センサの素子が破損する場合があります、その場合にも警告灯が点灯せず、そのまま使用を続けると、空燃比補助制御が正確に出来なくなり、排出ガスが基準を満足しないおそれがある。

全車両、当該プログラムを変更する。さらに、当該イグニッションコイル内のスプリングに抵抗がついていない車両については、抵抗付きスプリングに交換するとともに、当該酸素センサを新品と交換する。
