# 改 善 箇 所 説 明 図

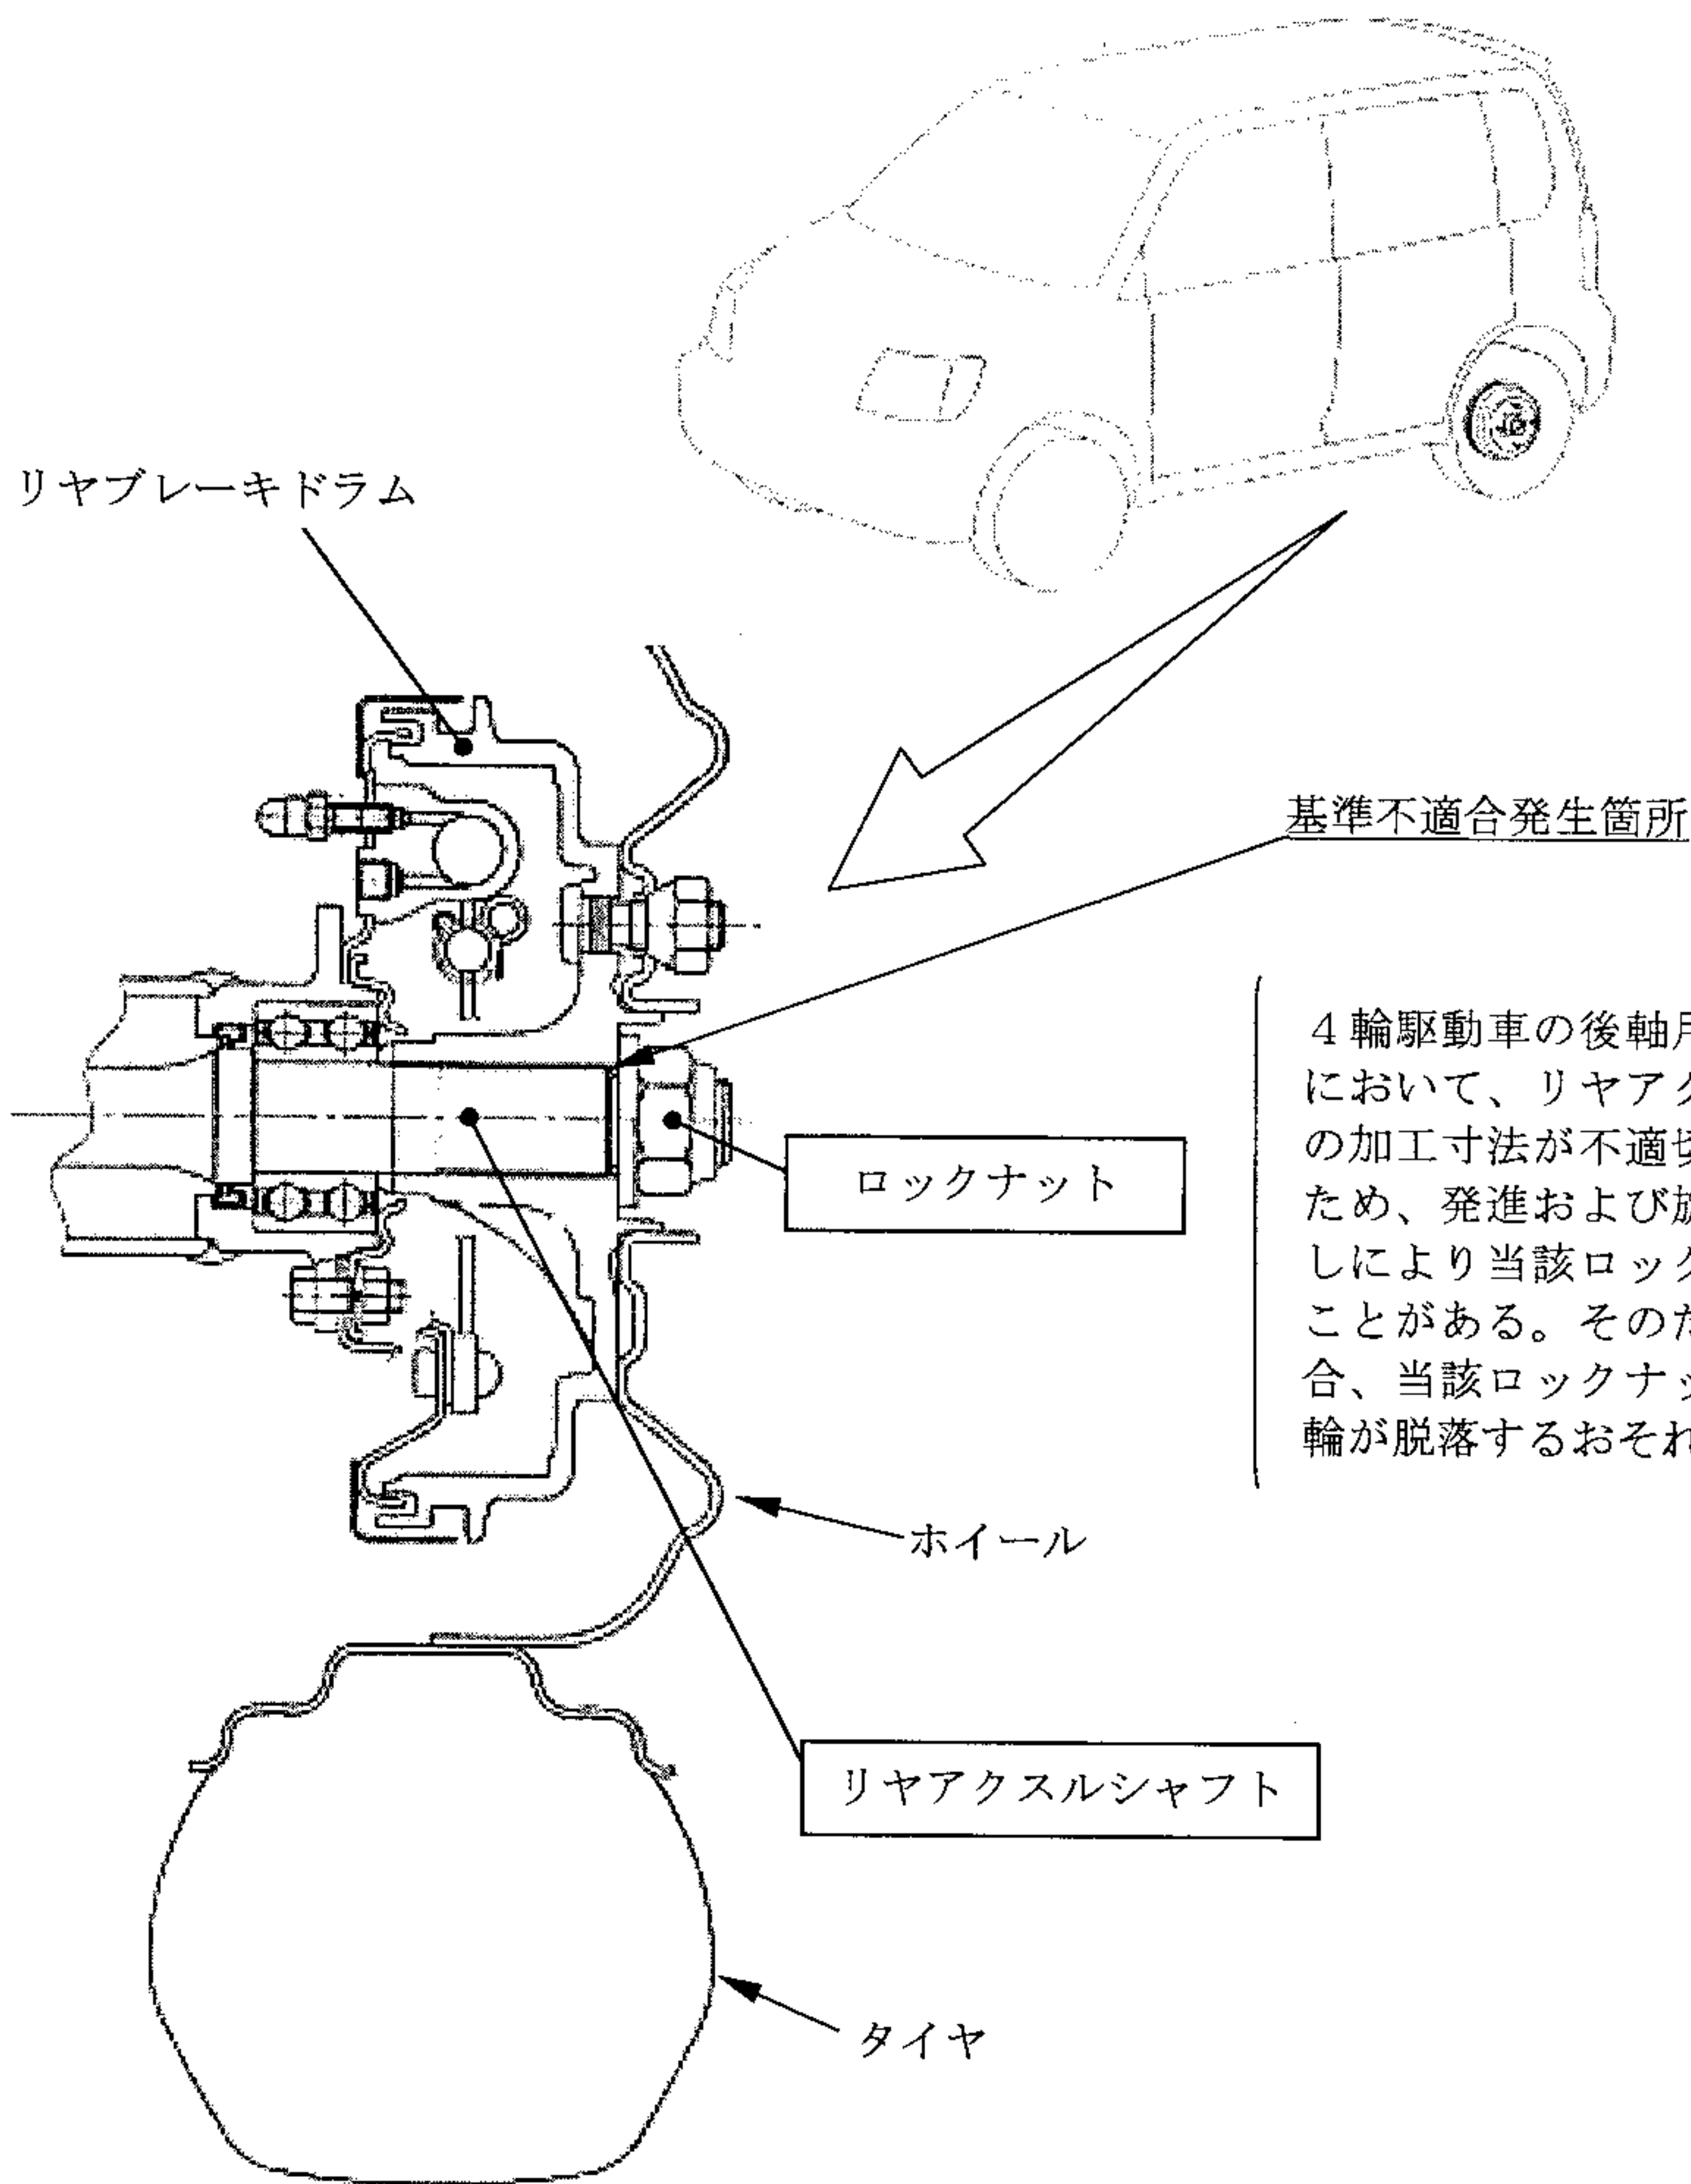
注：  内は交換部品を示す。

全車両、リアアクスルシャフトを確認し、加工寸法不良の可能性があるものはリアアクスルシャフト一式を良品と交換し、ロックナットは新品に交換する。

識別：助手席ドアのアップパーヒンジ下側取付けボルト頭部に白色または黄色のペイントを塗布する。
