# 改善箇所説明図

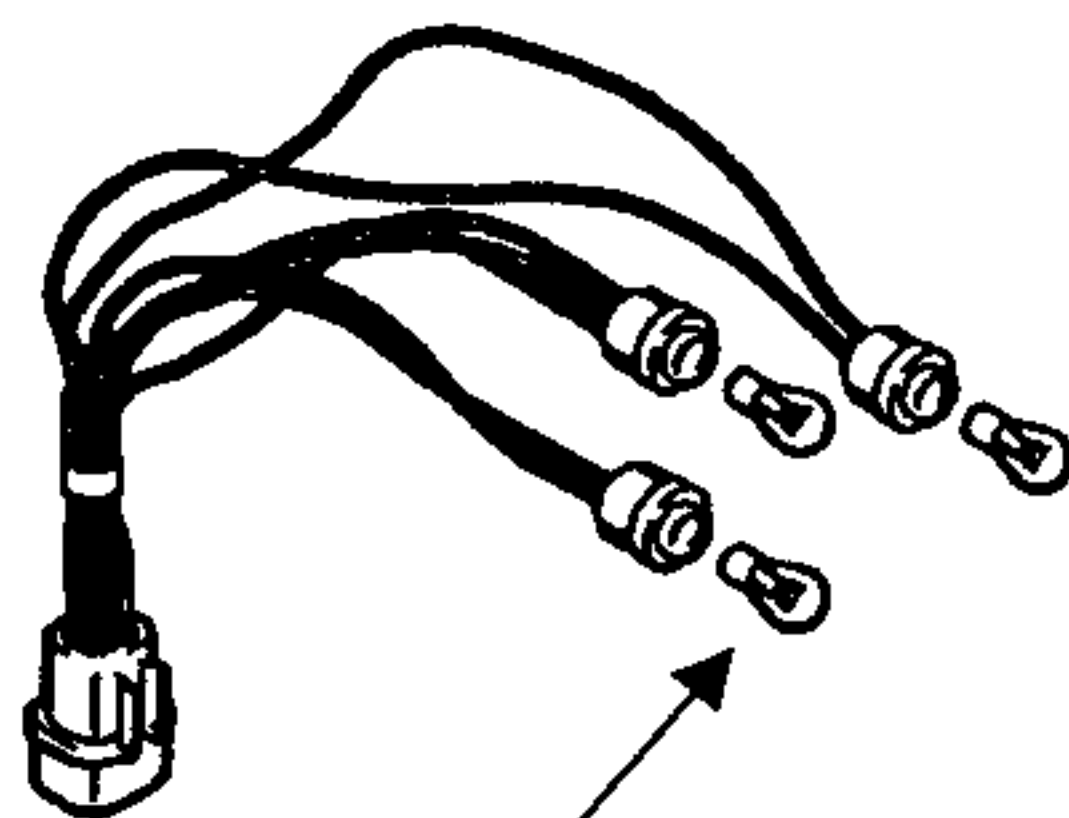
バルブ

方向指示器において、バルブの橙色コーティング塗装材料が不適切なため、コーティング塗装寿命が不足している。そのため、そのままの状態で使用を続けると、橙色コーティング塗装が剥離し、灯光色が白色となるおそれがある。

基準不適合発生箇所

全車両、バルブを対策品に交換する。
