# 改善箇所説明図

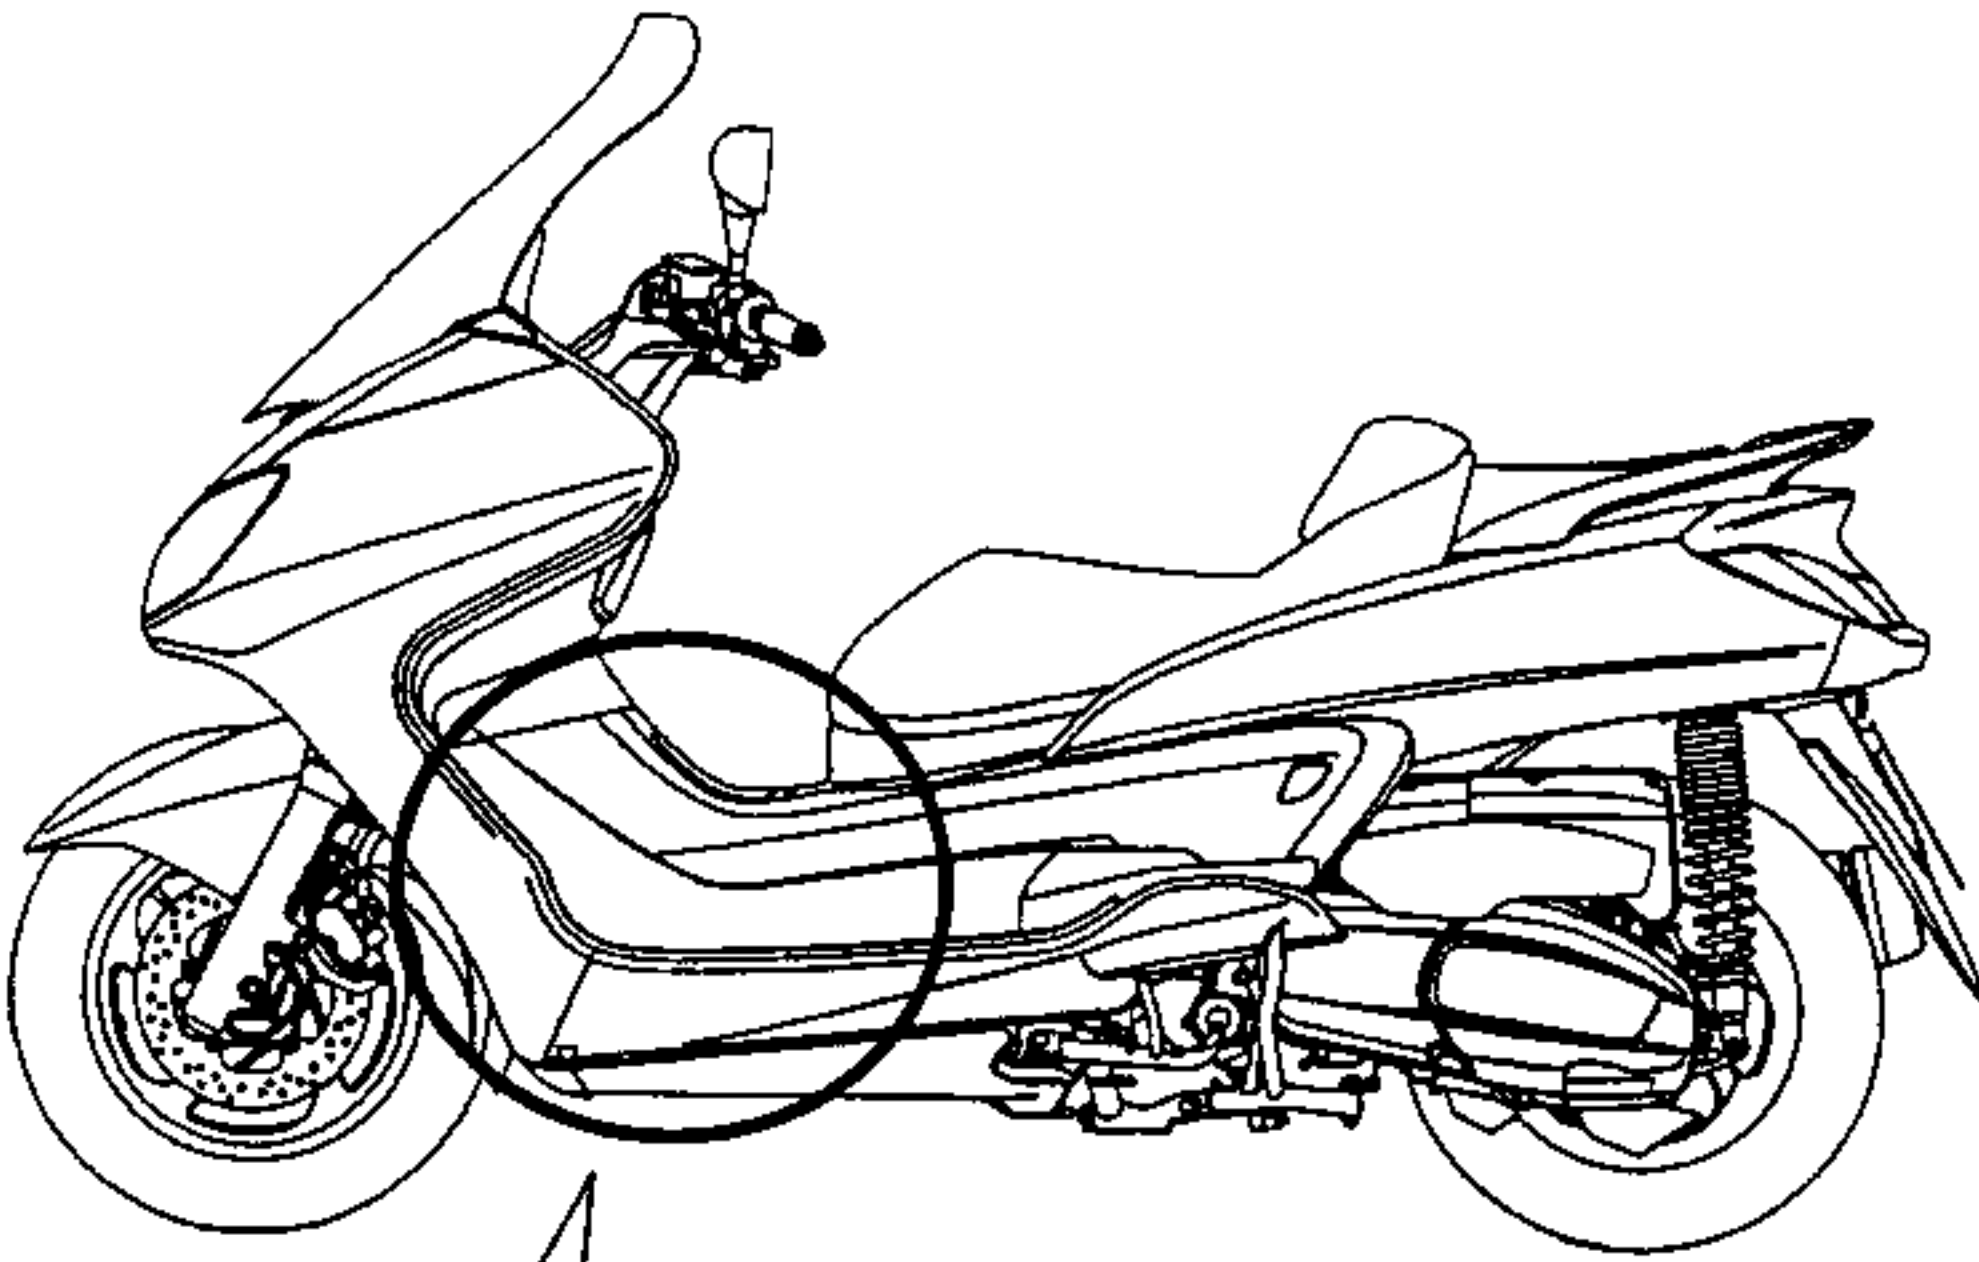
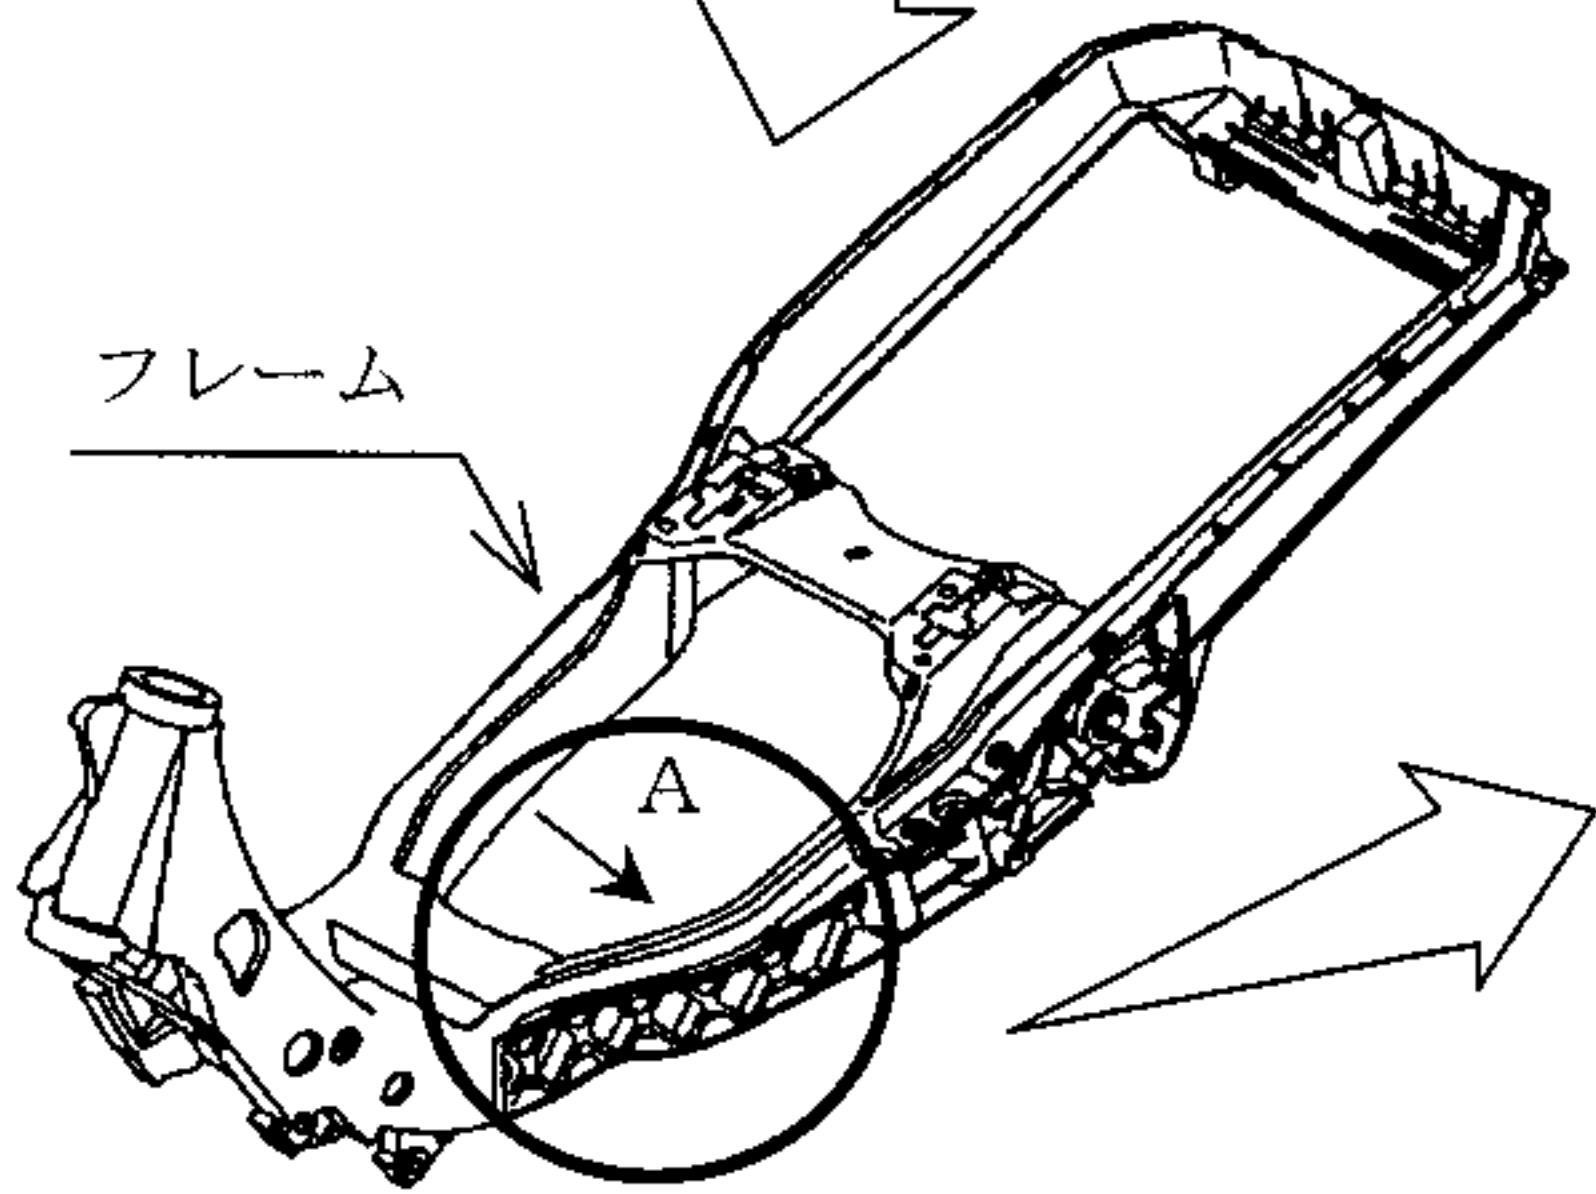
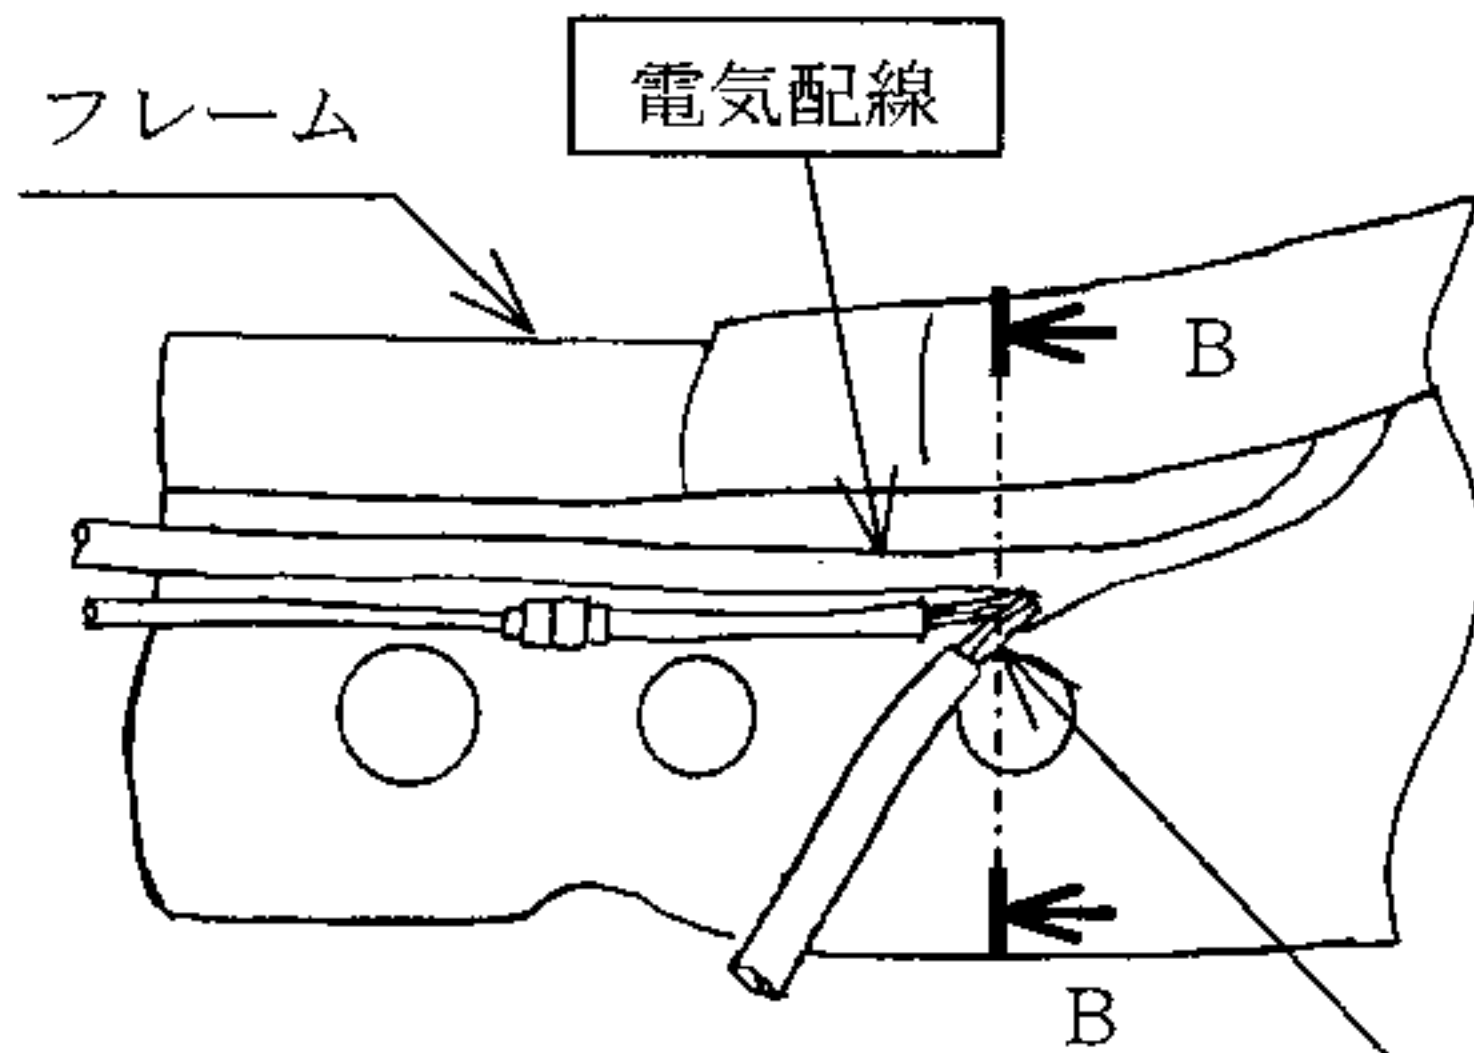
A方向から見た図

電気配線の取りまわしが不適切なため、フレームの肉抜き孔の角部に当該配線が接触し、被覆が損傷するものがある。そのため、そのままの状態で使用を続けると、当該配線が短絡しヒューズが切れて、原動機が停止し前照灯が不灯となるなど電気系統の一部が作動しなくなるおそれがある。

全車両、フレームの孔部(電気配線が接触するおそれのある左側前方より二箇所)にグロメットを取り付ける。

なお、電気配線を点検し、損傷している場合には、修正可能なものは修正し、修正不可能なものは新品と交換する。

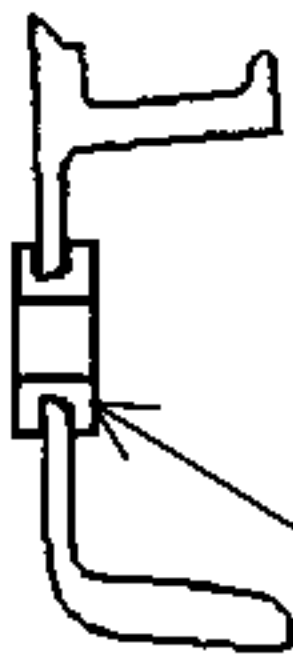
断面B—B

グロメット(追加)
