# 改善箇所説明図

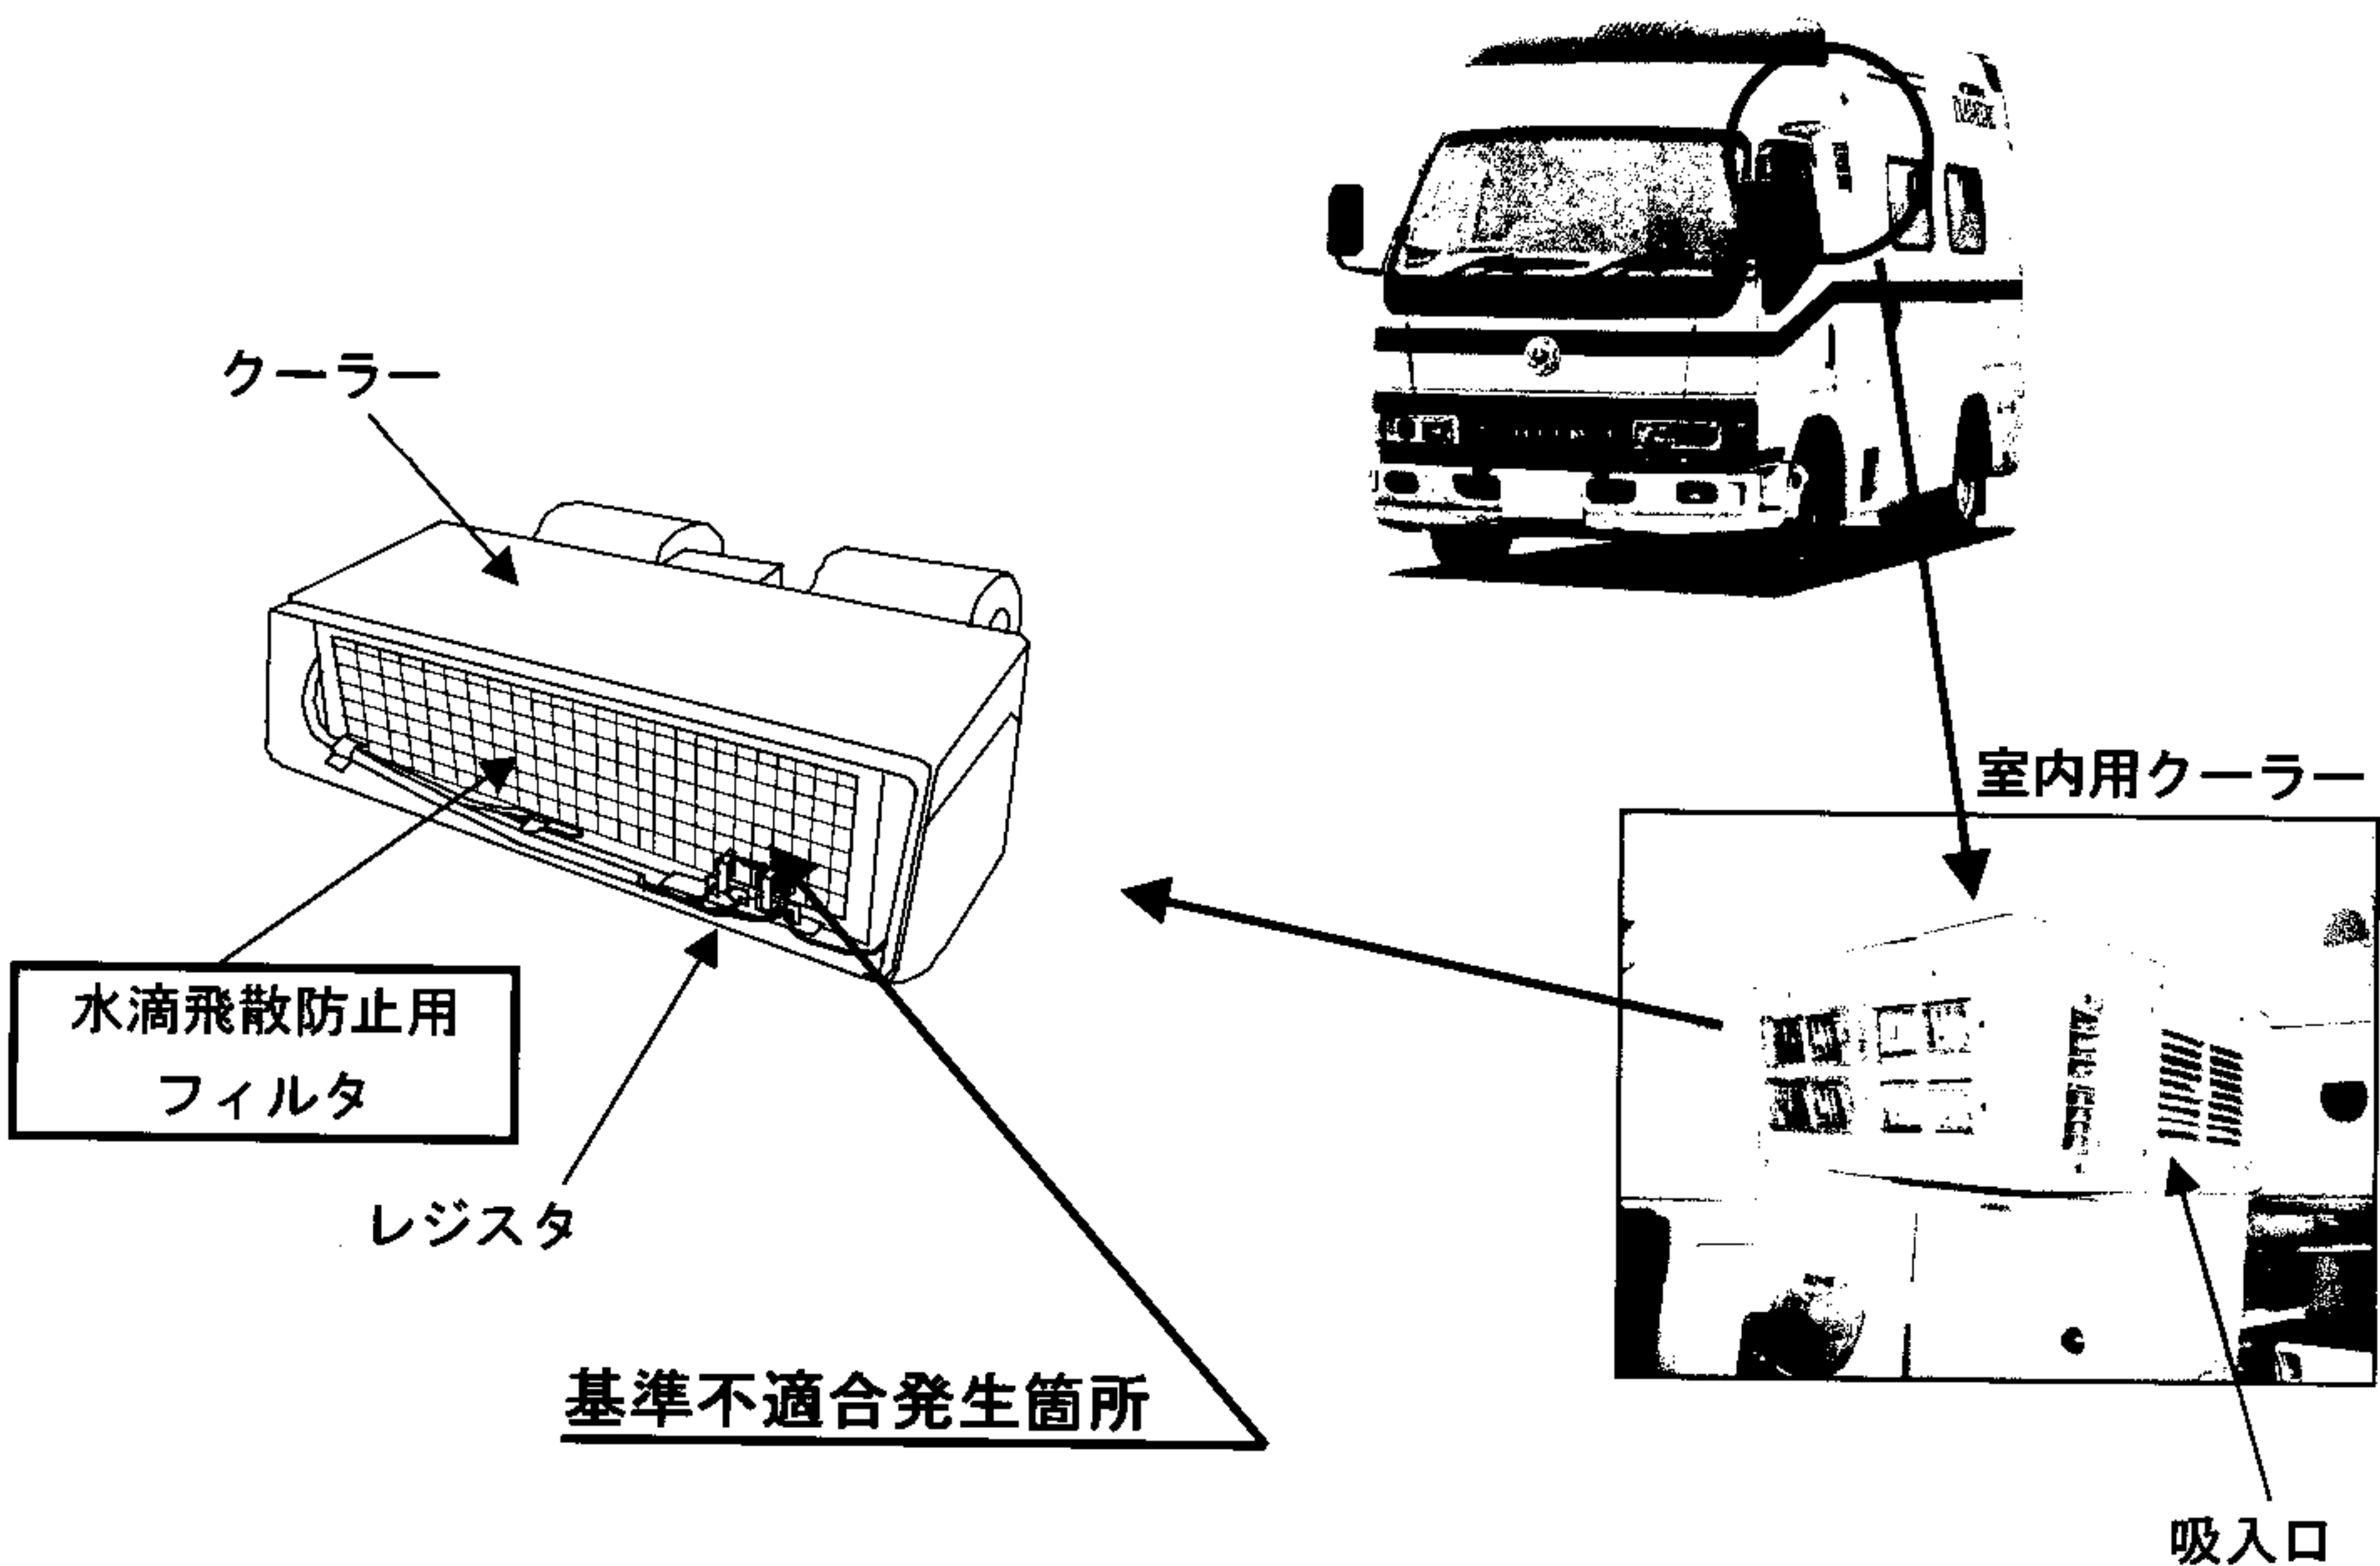
室内用クーラーの水滴飛散防止用フィルタ取付時のバラツキにより、フィルタとレジスタの隙間が少ないものがある。また、使用過程において当該フィルタの目詰まりにより、風量によるフィルタ変形量が大きくなり、更にレジスタとの隙間が少なくなることがある。そのため、そのまま使用を続けると、風量不足により高温となったレジスタとフィルタが接触して焼損し、最悪の場合、火災にいたるおそれがある。

全車両、水滴飛散防止用フィルタを対策品に交換すると共に、クーラー吸入口に防塵フィルタを追加する。

識別 : 作業完了車には、車両左側の室内用クーラー吹き出しグリル付近に「フィルタ交換済」のシールを貼り付ける。
