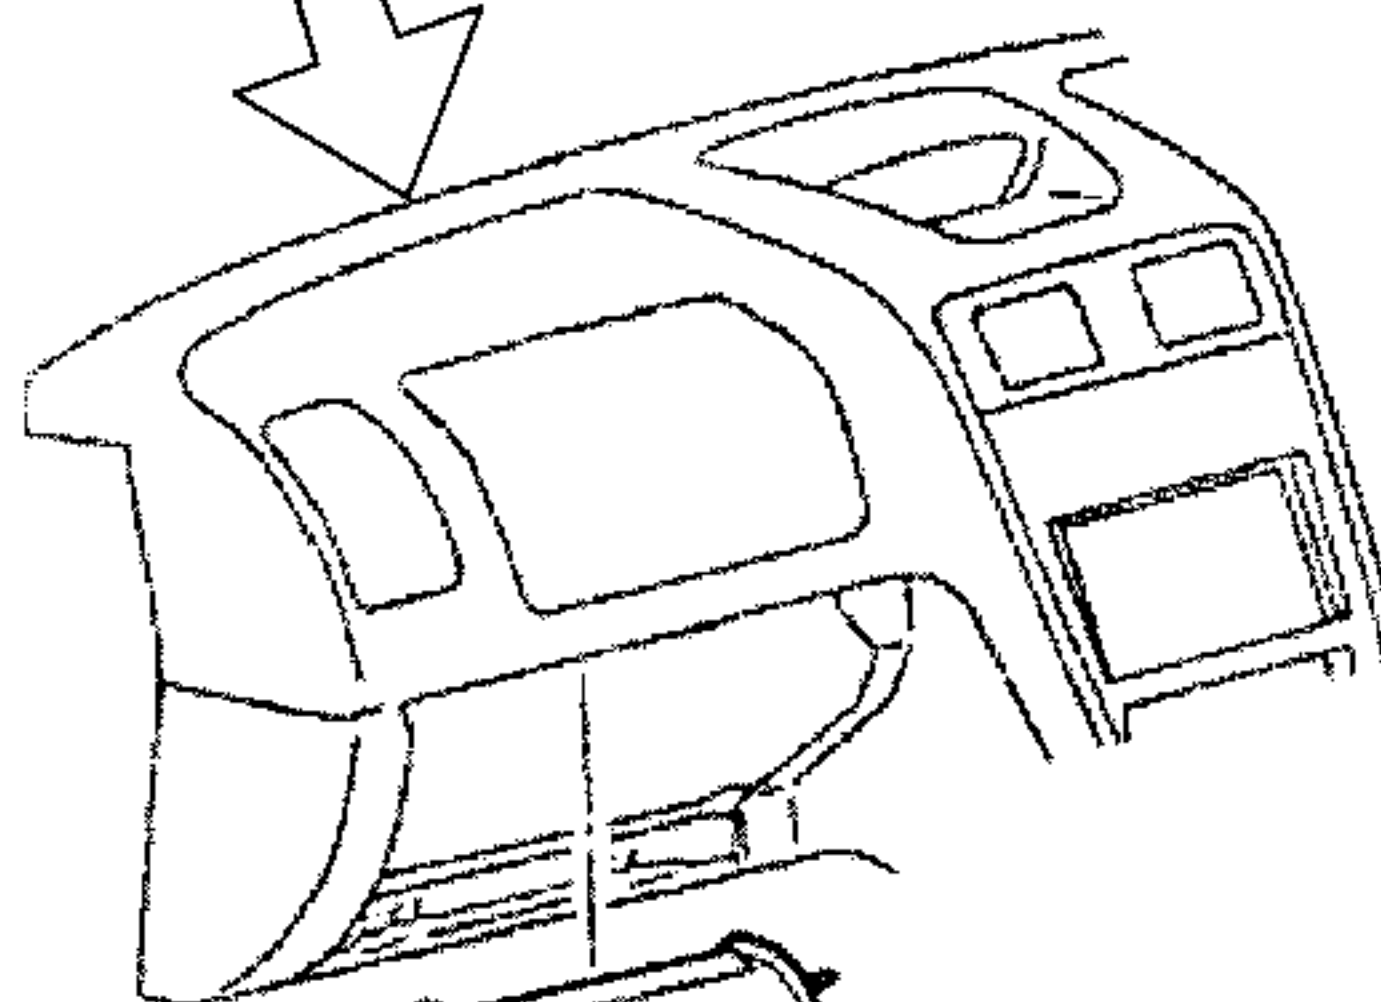
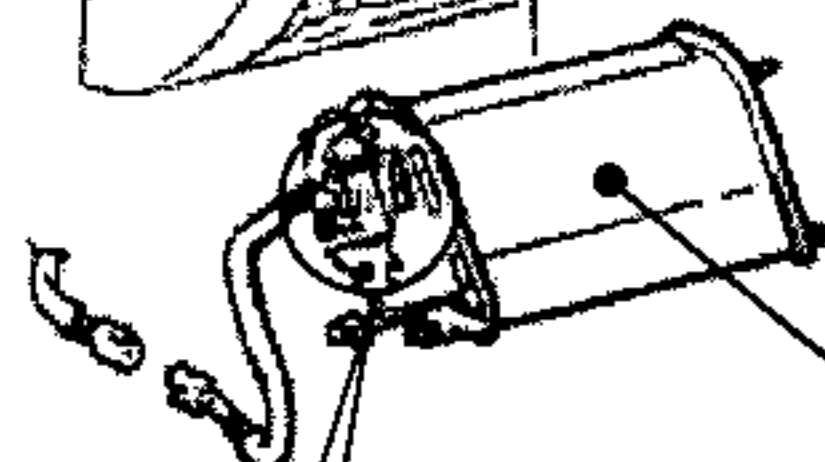
助手席エアバッグ

助手席エアバッグのインフレーター（膨張装置）において、誤った判定値により気密性検査を行ったため、気密性が不十分なものがある。そのため、エアバッグが作動した際、インフレーター内封入ガスの圧力不足により、エアバッグの展開が遅れ、最悪の場合、前面衝突時に乗員に過度の障害を与えるおそれがある。

基準不適合発生箇所  
(インフレーター)

全車両、助手席エアバッグのインフレータの製造番号を点検し、対象となるものは、助手席エアバッグ一式を良品と交換する。

注：図中の   内は交換部品を示す。
