# 改善箇所説明図

## 基準不適合発生箇所

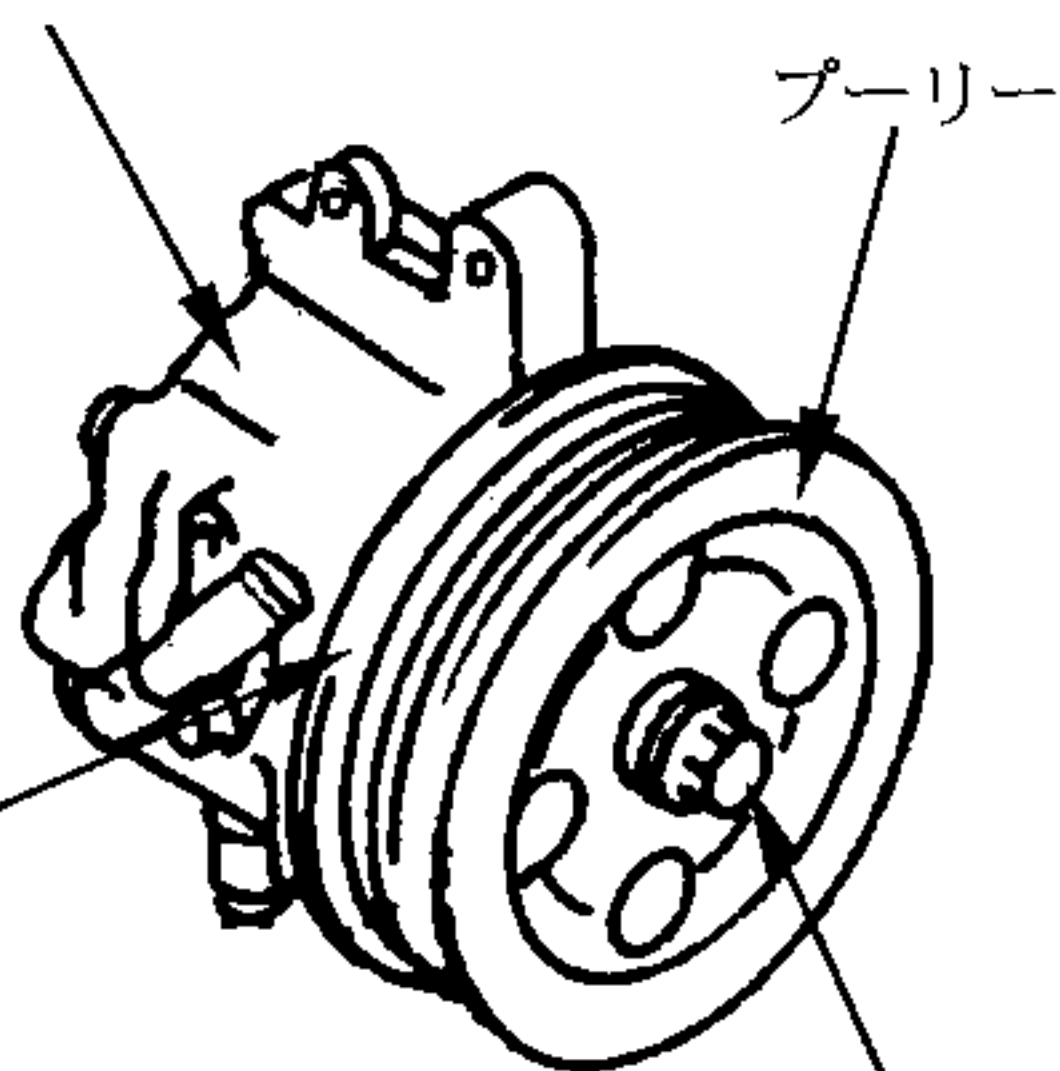
プーリー取付ナット

かじ取り装置において、パワーステアリング用油圧ポンプ・プーリーの加工が不適切なため、プーリー取付ナットの締付力が低下するものがある。そのため、そのままの状態で使用を続けると、当該プーリー取付ナットが緩み、パワーステアリング用油圧ポンプからプーリーが外れ、充電警告灯が点灯し、ハンドルの操作力が増大するとともにウォーターポンプが作動しなくなり、オーバーヒートして走行不能となるおそれがある。

全車両、当該プーリー取付ナットを対策品と交換し、指定のトルクで締付ける。
