# 改善箇所説明図

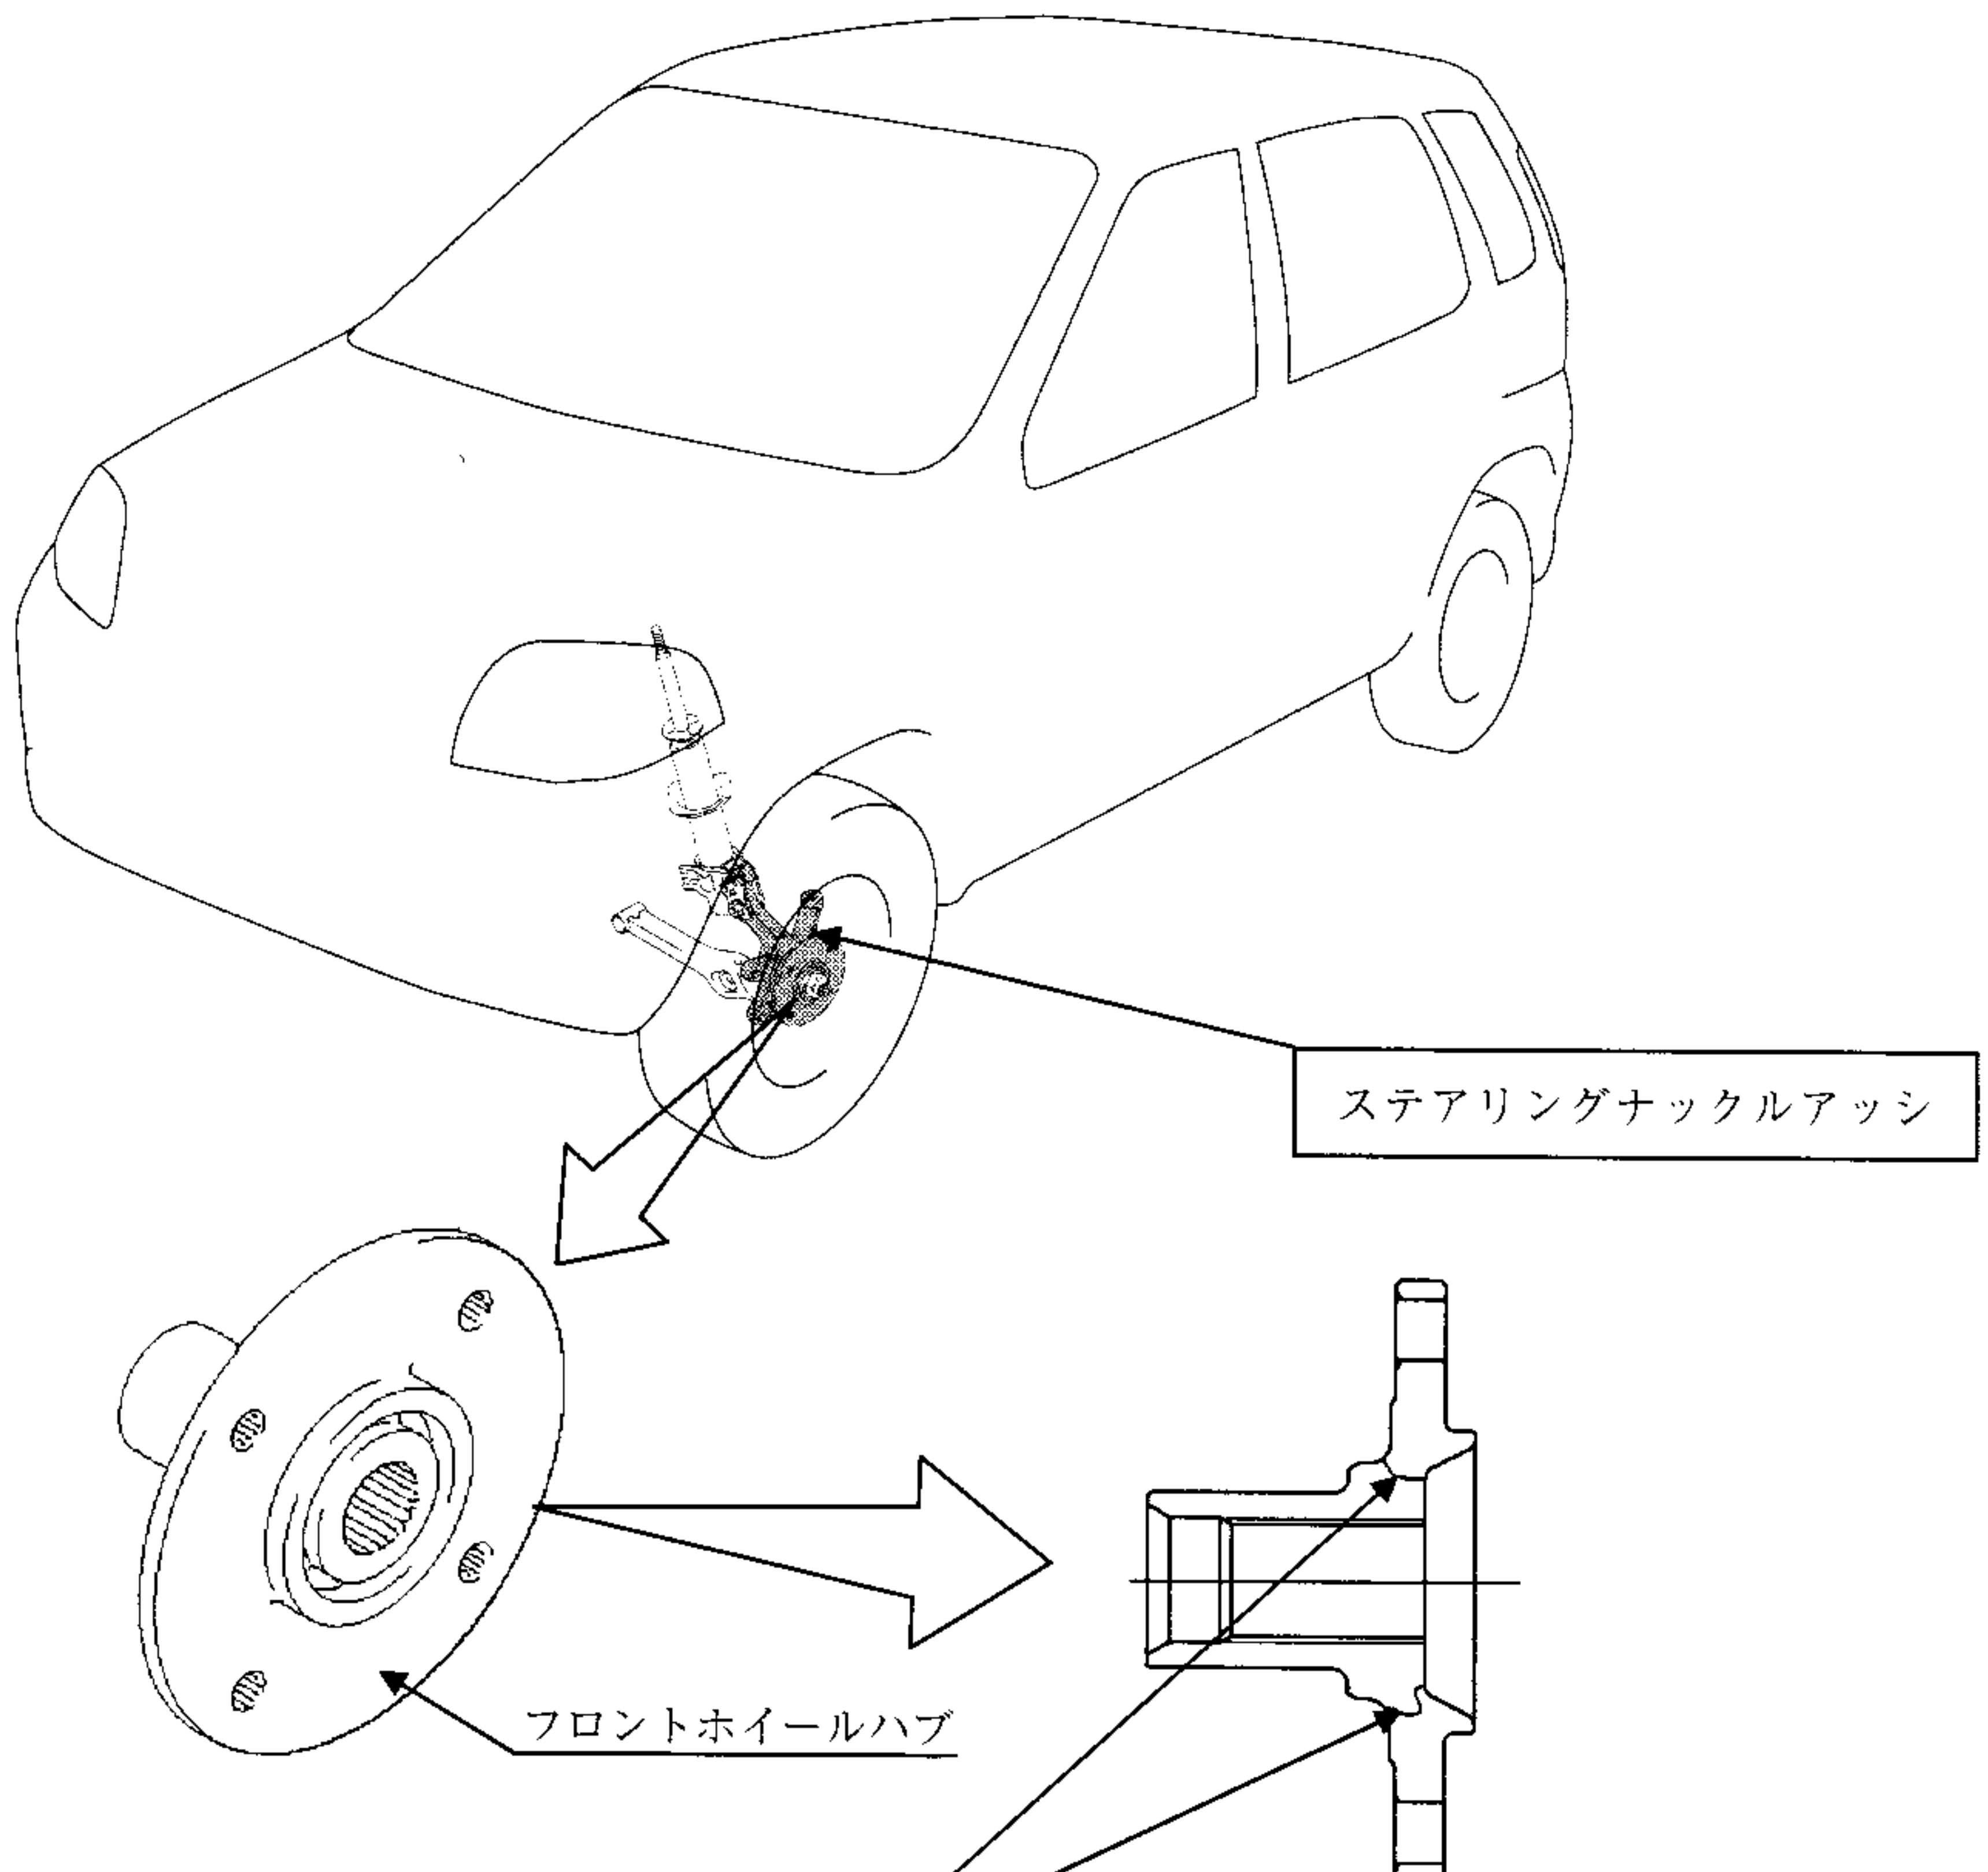
## 基準不適合発生箇所

サーキット走行等による過大な荷重に対するフロントハブの強度が不足しているため、サーキット走行等を繰り返すと、当該ハブが破損することがある。そのため、駆動力をフロントタイヤに伝えることができなくなり、一般公道走行時に走行不能に至るおそれがある。

全車両、サーキット走行用装置（ロールケージ、4点式シートベルト、牽引フック）を取り外し、ステアリングナックルアッシを新品と交換する。

識別：ID プレートの下部に緑色のシールを貼付する。
