# 改善箇所説明図①

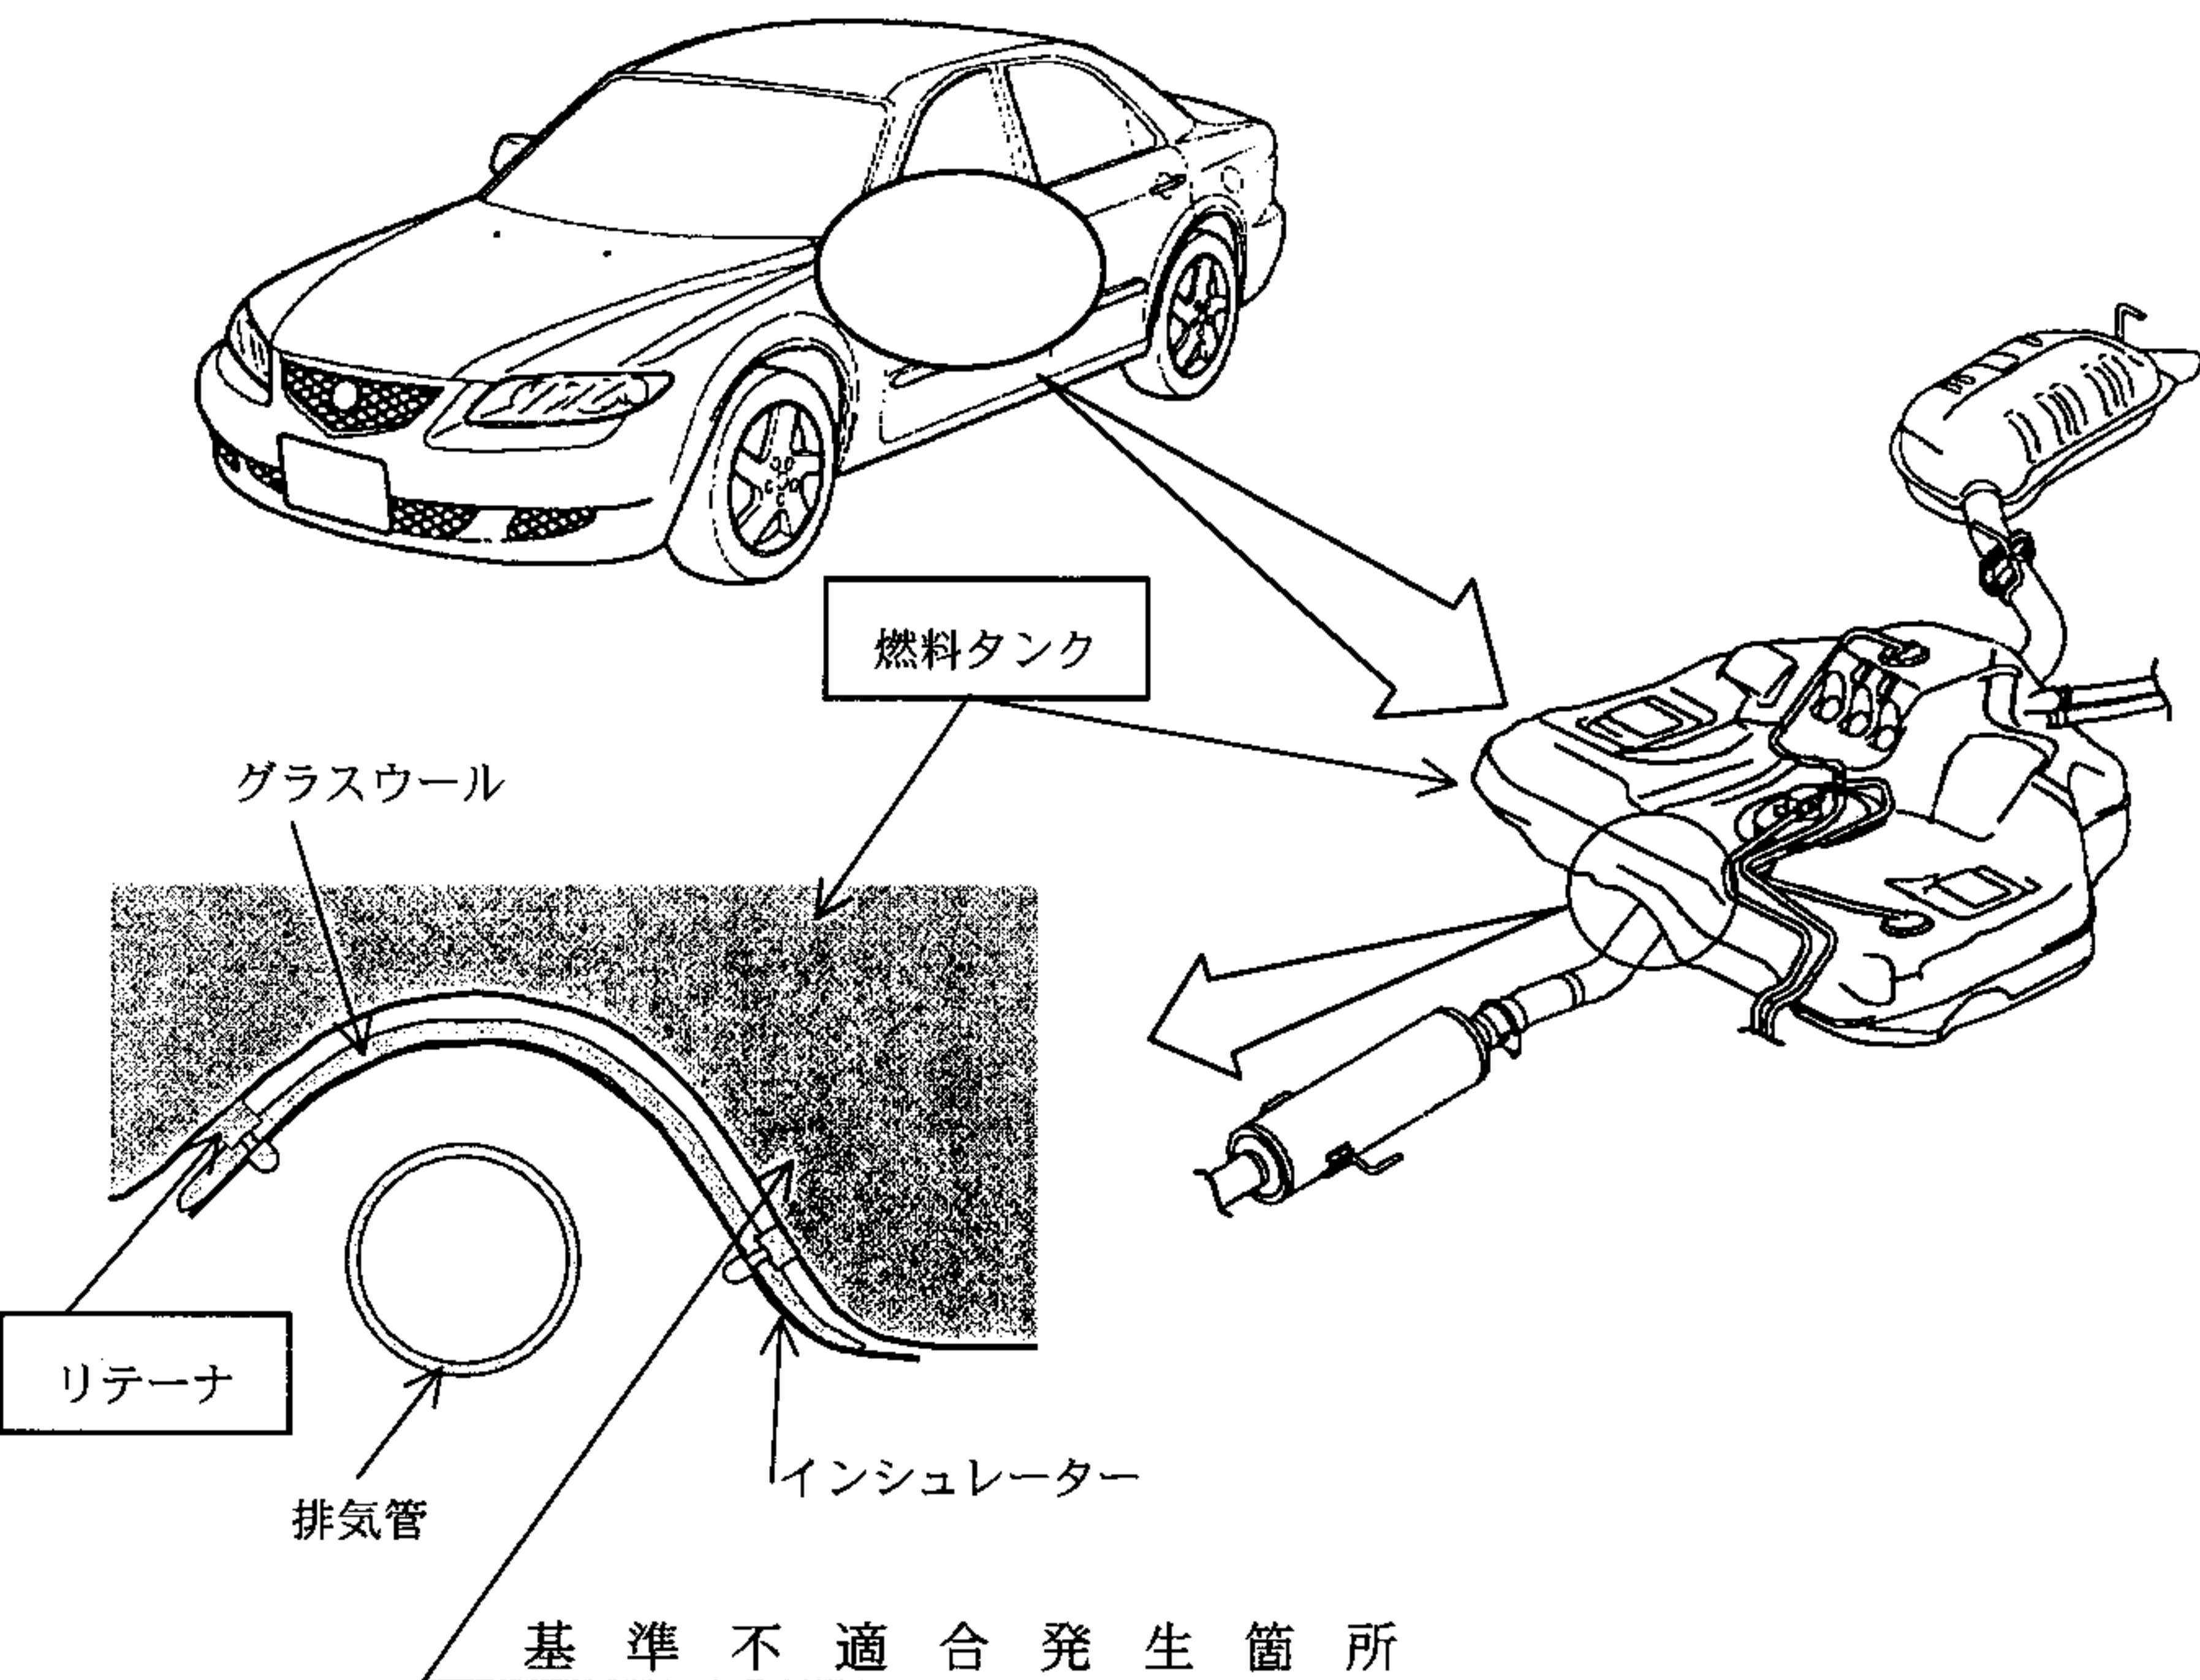
樹脂製燃料タンクに取り付けたインシュレータと排気管との隙間が不足しているため、燃料タンクが膨張した際に、当該インシュレータと排気管が干渉するものがある。そのため、そのまま使用を続けると、当該インシュレータが高温となり、最悪の場合、燃料タンクが融けて穴があき、燃料が漏れて火災に至るおそれがある。

全車両、樹脂製燃料タンクを点検し、燃料タンクとインシュレータの間にグラスウールを追加する。燃料タンクに溶融やリテーナの外れがある場合は、燃料タンクを新品と交換する。

識別：燃料タンク本体左側（下部）に黄色ペイントを塗布する。
