## 改善箇所説明図②

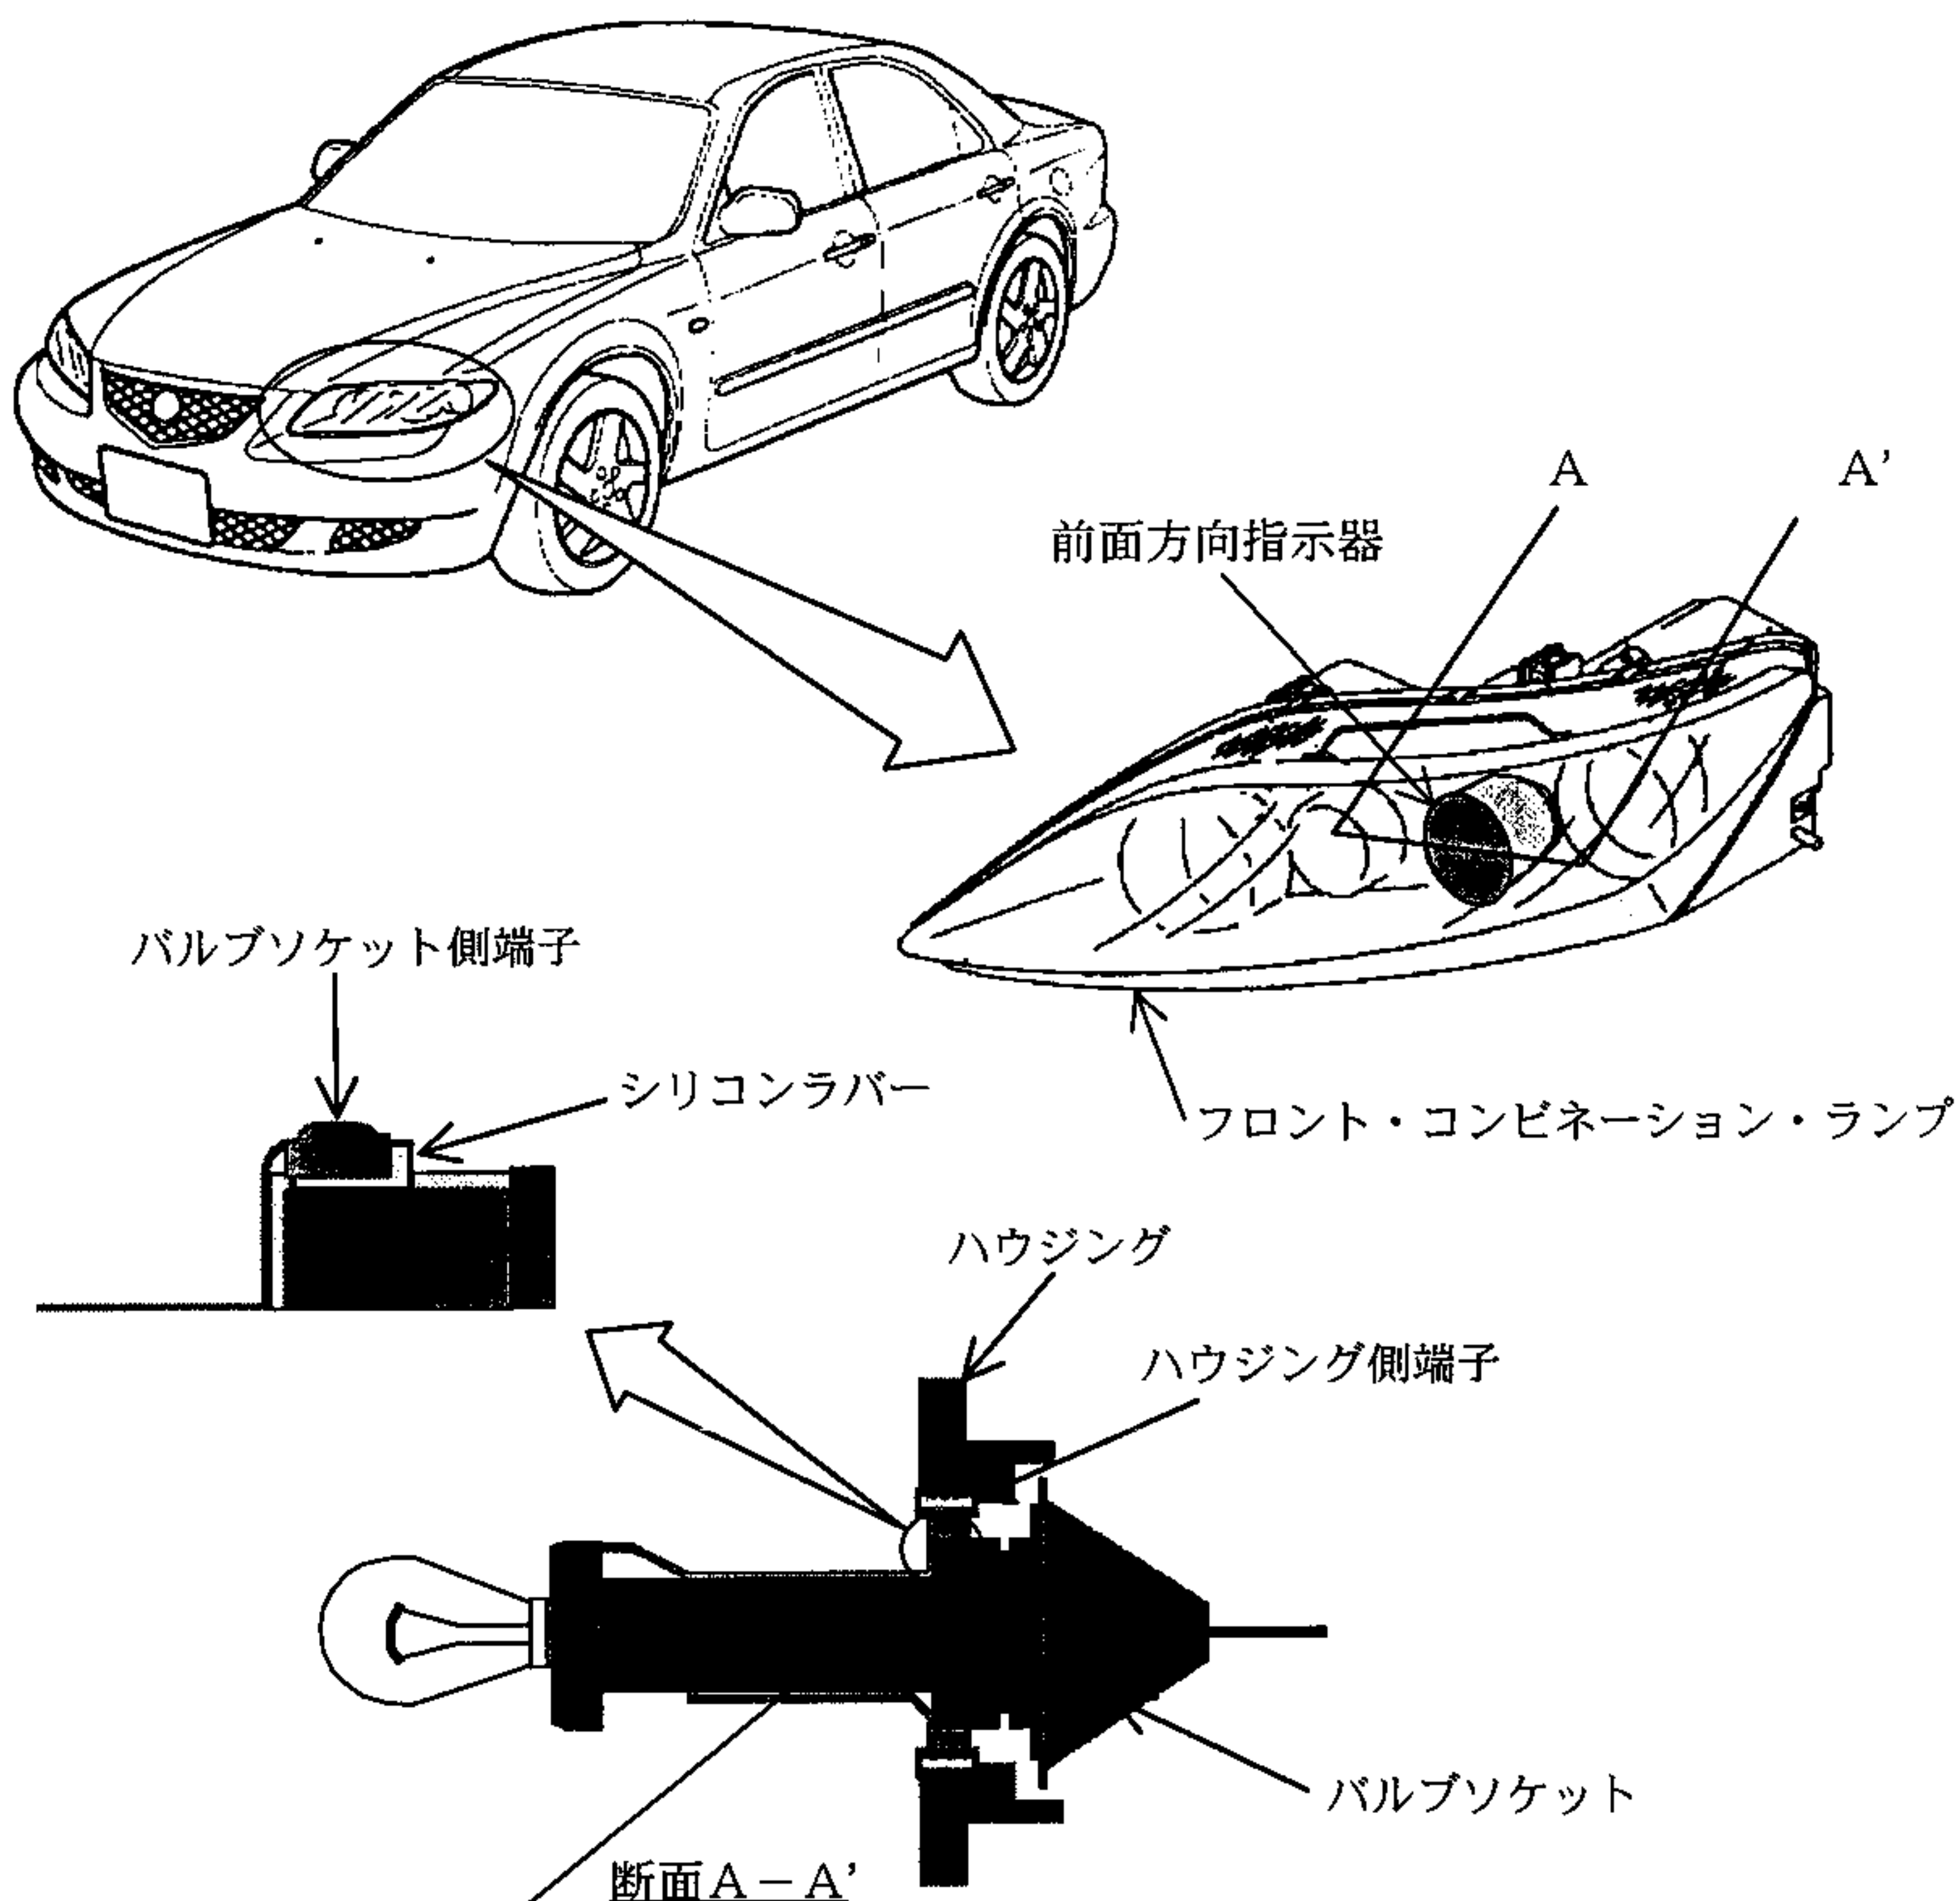
### 基準不適合発生箇所

フロント・コンビネーション・ランプの前面方向指示器において、ハウジングの端子取付け部の内径寸法が不適切なため、ハウジング側端子とバルブソケット側端子の接触圧力が不足したものがある。そのため、当該端子間が通電不良となり、方向指示器を作動させた際に前面方向指示器が点滅しなくなるとともに、方向指示表示灯の点滅が速くなるおそれがある。

### 改善の内容

全車両、フロント・コンビネーション・ランプの形状を点検し、該当するものはバルブソケット側端子部にシリコンラバーを追加する。
