# 改善箇所説明図

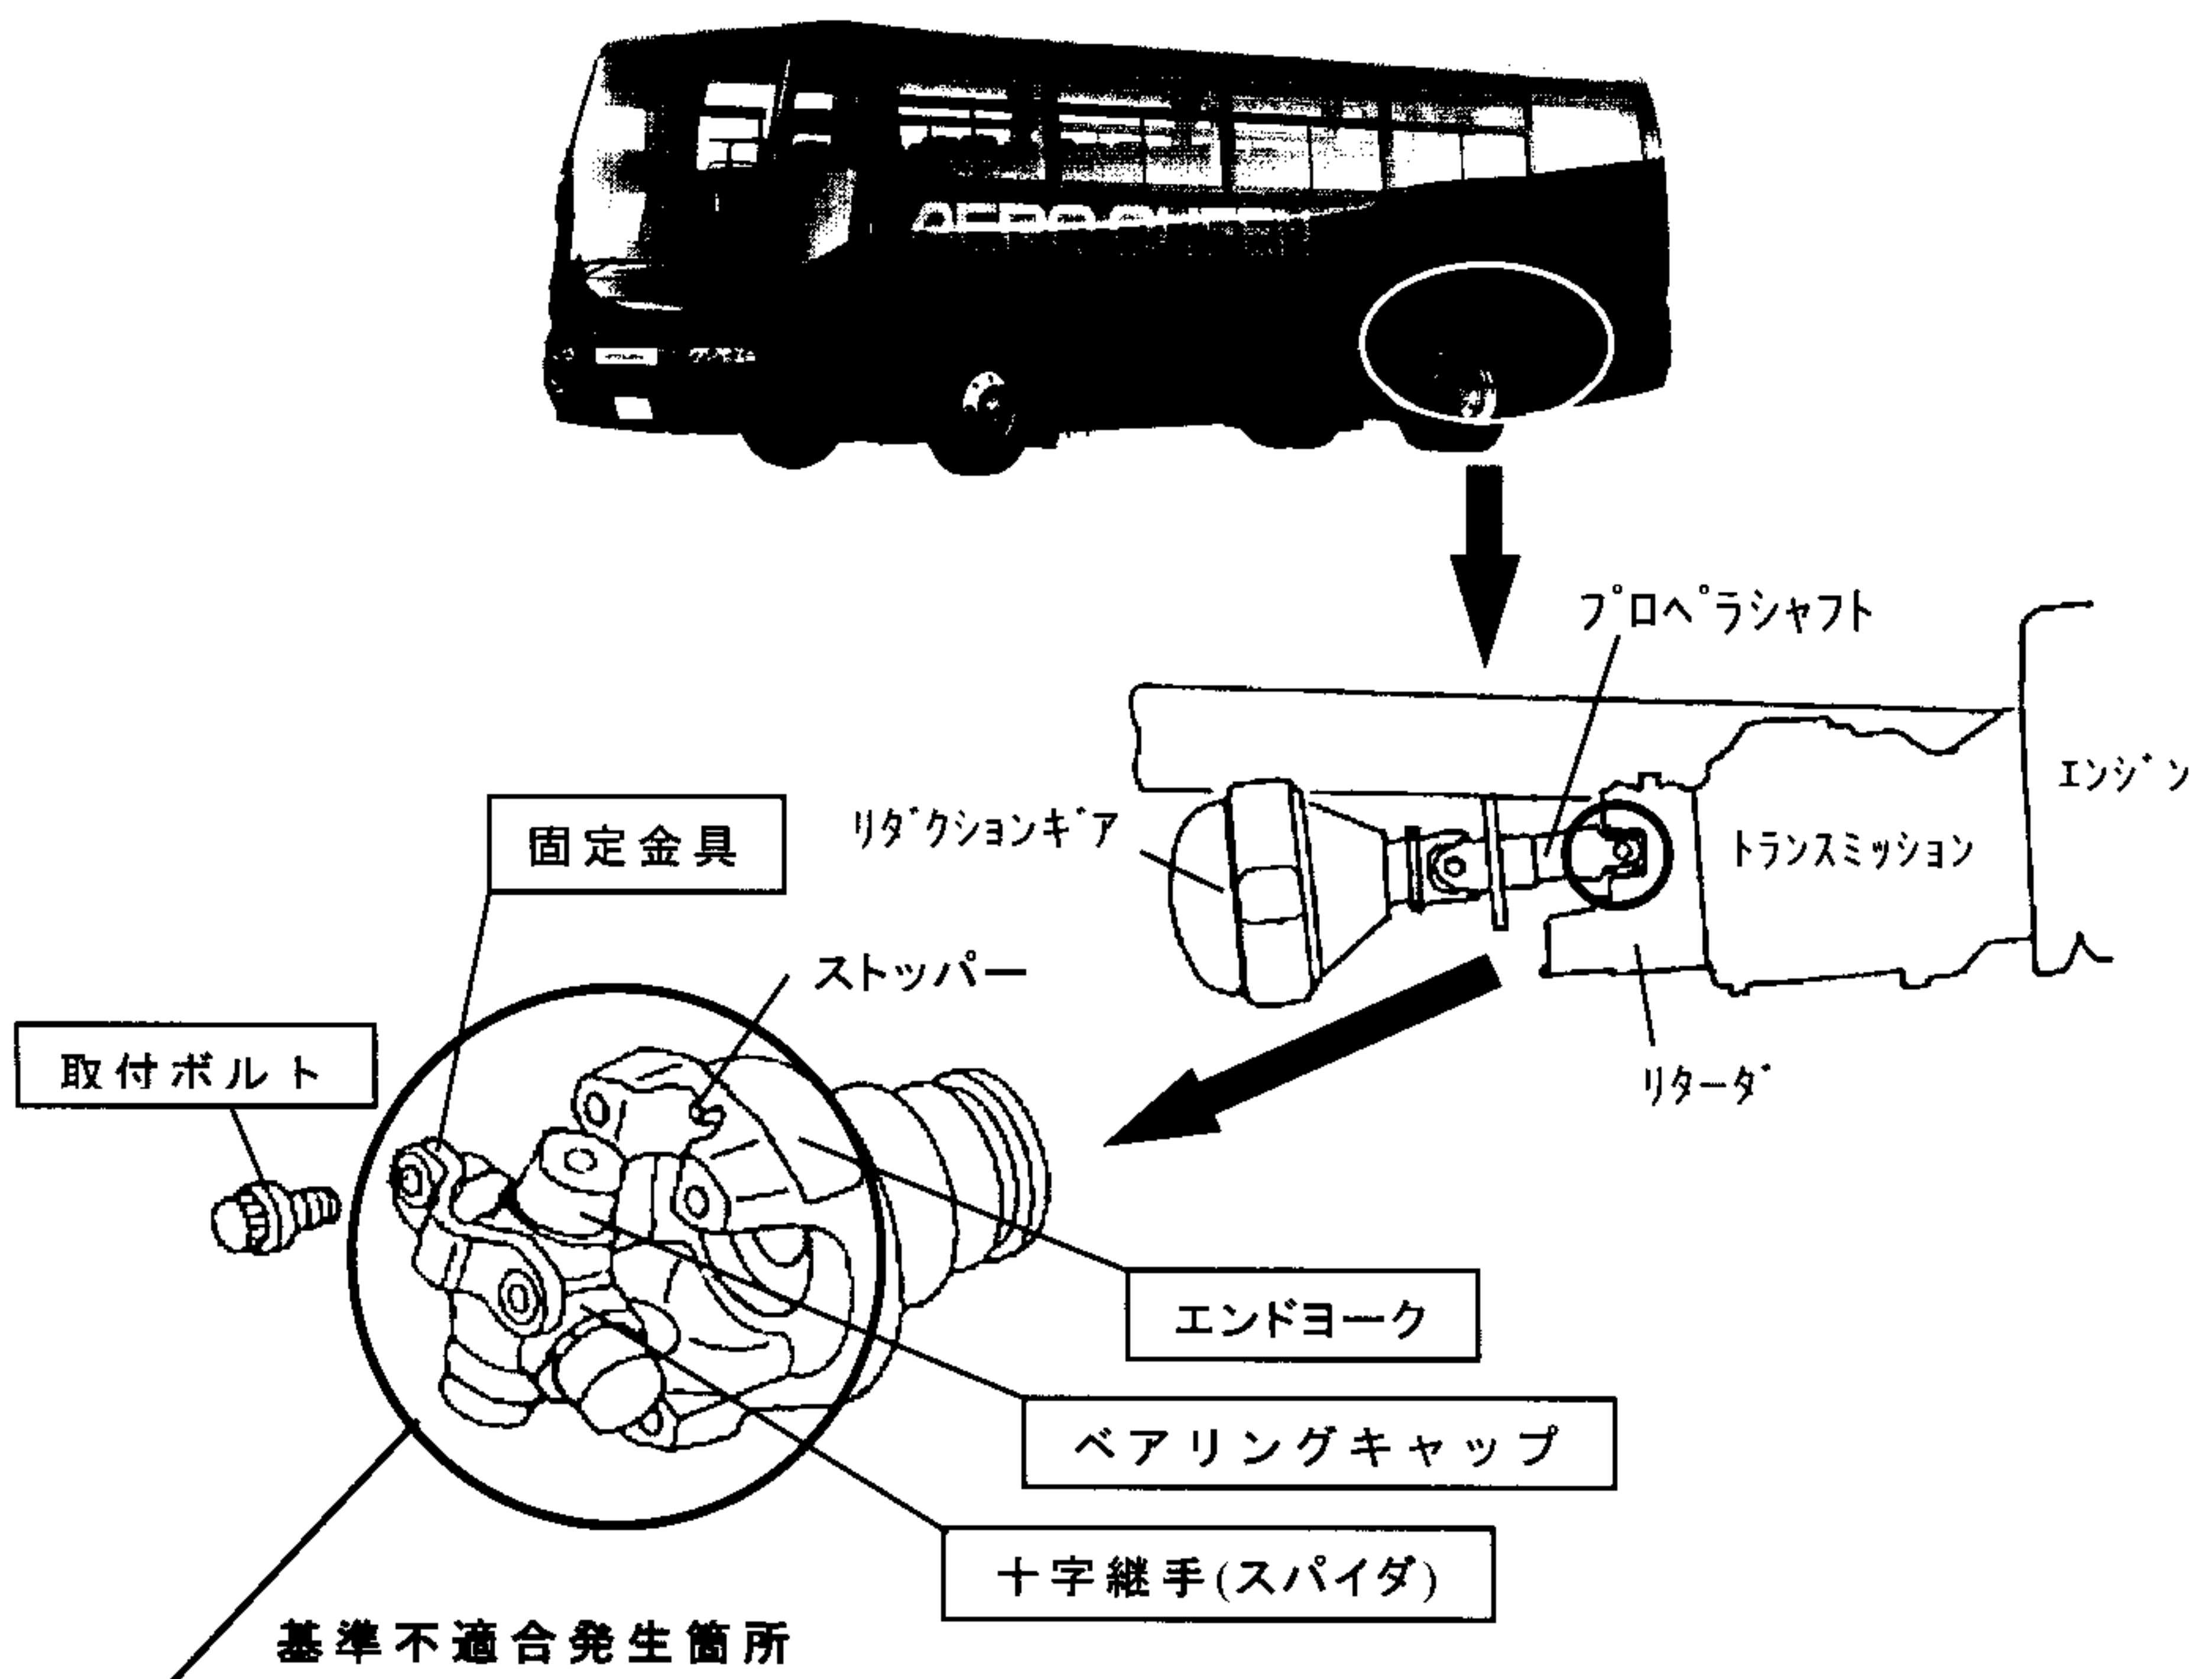
流体式リターダ(補助制動装置)を装着した大型バスにおいて、プロペラシャフト接続部(エンドヨーク)の構造が不適切なため、エンドヨークに設けてある十字継手(スパイダ)のベアリング抜け出し防止用のストッパーが発進停止の繰り返しにより摩耗する、又はプロペラシャフト組立て時に損傷する場合がある。  
 そのため、そのままの状態で使用を続けると、ベアリングにガタを生じてプロペラシャフトが過大に振動し、最悪の場合、ベアリング固定金具又は取付ボルトが折損して、プロペラシャフトが脱落するおそれがある。

全車両、エンドヨークとスパイダー式を対策品と交換する。  
 なお、対策品の全数供給に時間を要するため、当面の暫定処置として当該ベアリング部のガタを点検し、整備基準値を越えるものは対策品と交換し、整備基準内の車両は後日対策品と交換する。

識別 : 対策品への交換作業実施済み車両に対しては対策作業完了の白色シールを右後部点検リッド内右上隅部付近に貼り付ける。
