# 改善箇所説明図

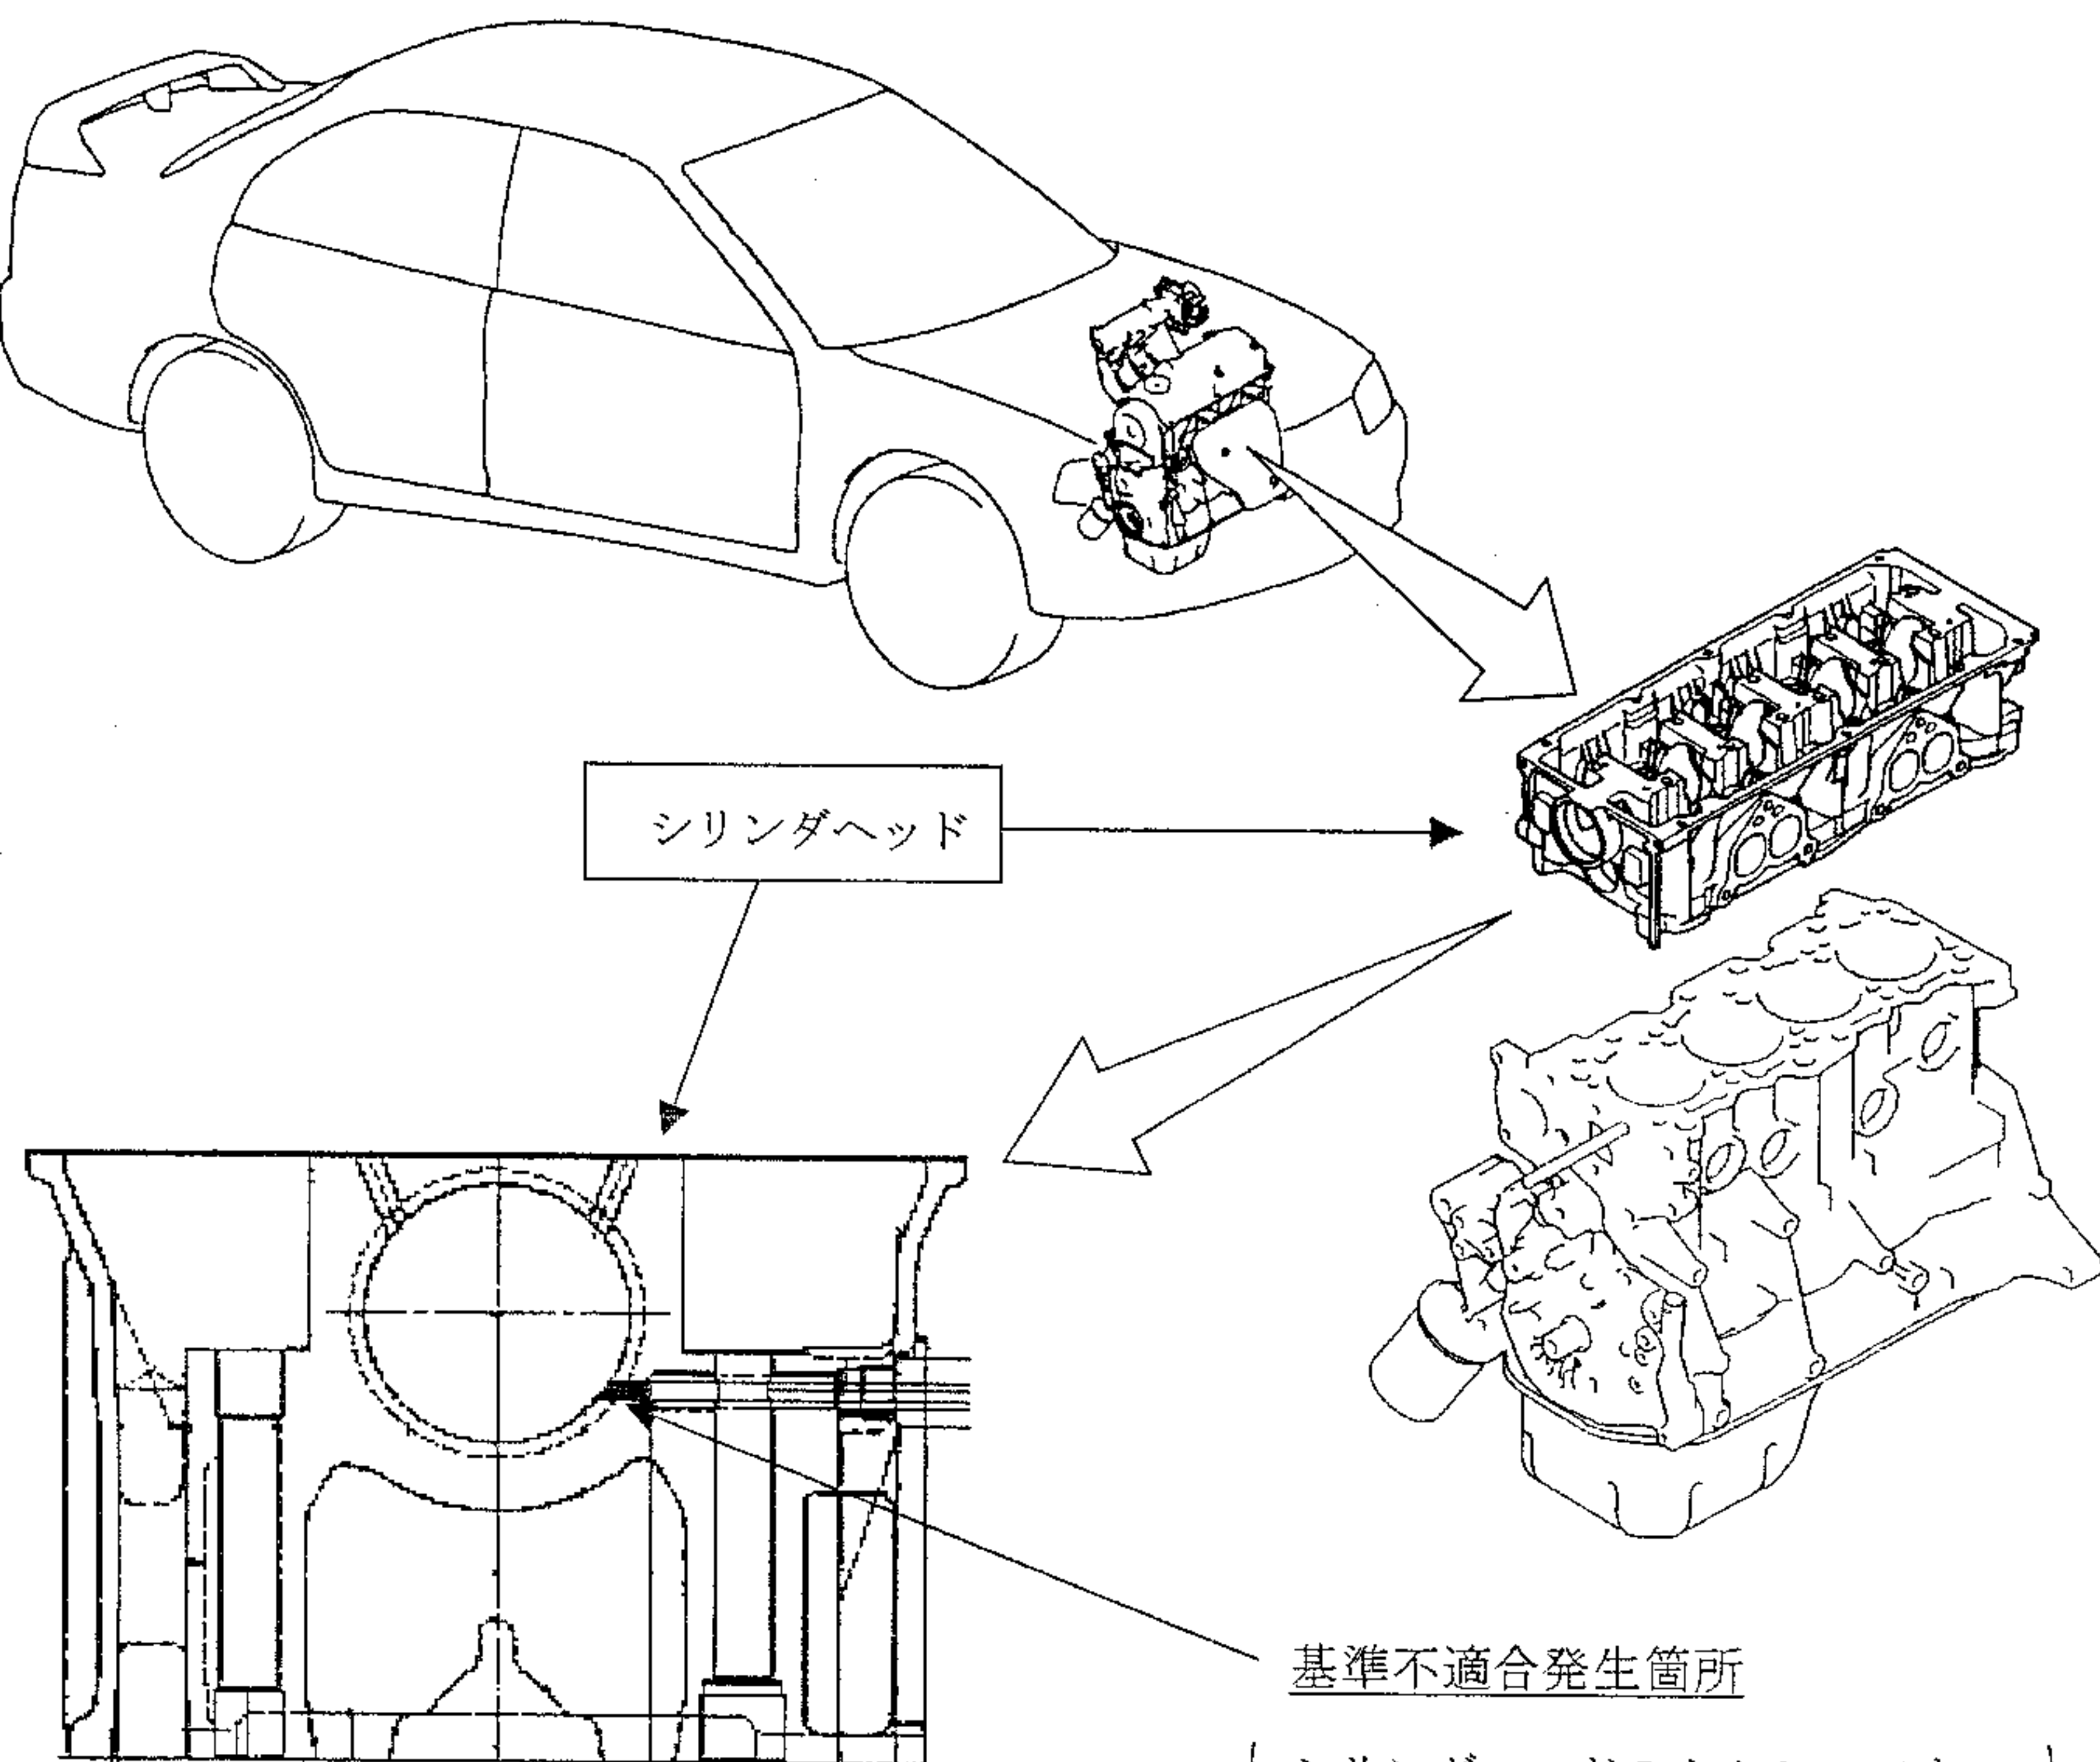
## 基準不適合発生箇所

シリンダヘッドのカムシャフトへのオイル供給穴の加工が不適切なため、未貫通のものがある。そのため、カムシャフトへオイルが供給されず、カムシャフトが焼付き、走行ができなくなるおそれがある。

全車両、シリンダヘッドへのオイル供給状態を点検し、オイルが供給されていないものはシリンダヘッドを良品と交換する。

識別：エンジンルームの銘板の左側に白または黄色のペイントを塗布する。
