# 改善箇所説明図

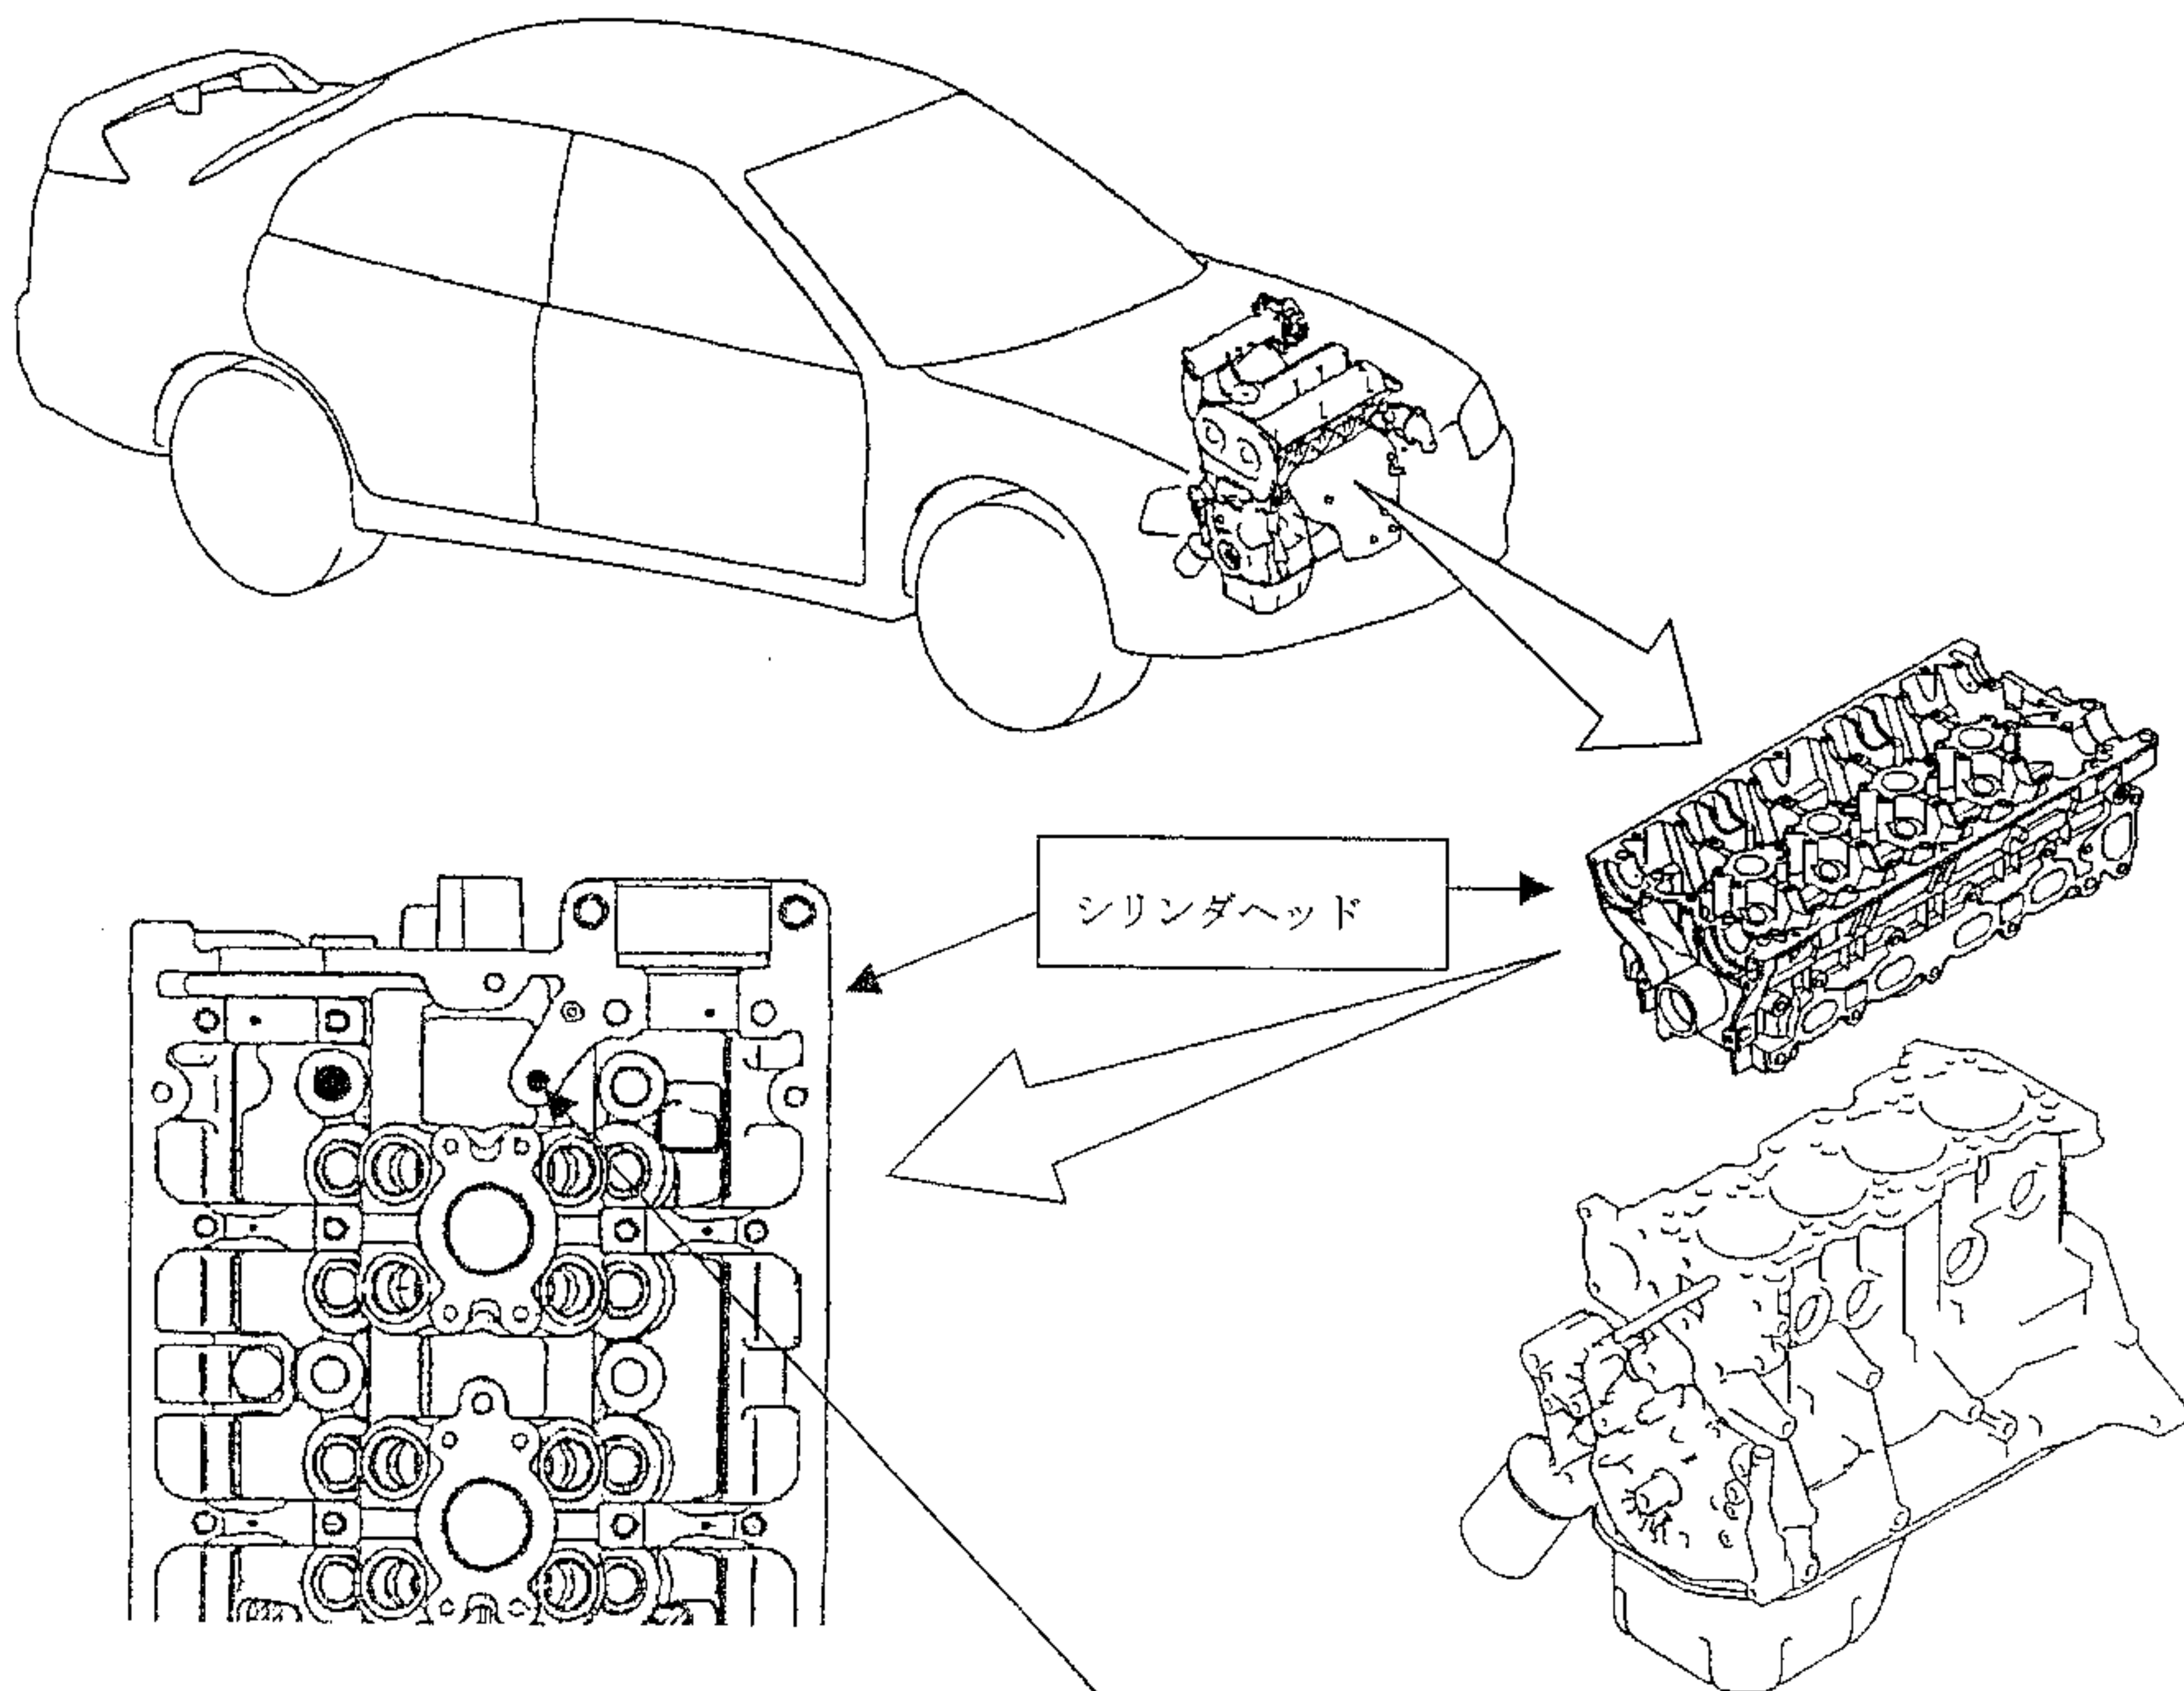
## 基準不適合発生箇所

シリンダヘッドのオートラッシュアジャスターへのオイル供給穴の加工が不適切なため、切粉が残留しオイル供給不足となるものがある。そのため異常なバルブ打音が発生し、最悪の場合、カムシャフトが焼付き、走行ができなくなるおそれがある。

全車両、バルブ打音を確認し、異常な打音があるものは、シリンダヘッドを良品と交換する。

注：  は交換部品を示す。
