# 改 善 箇 所 説 明 図

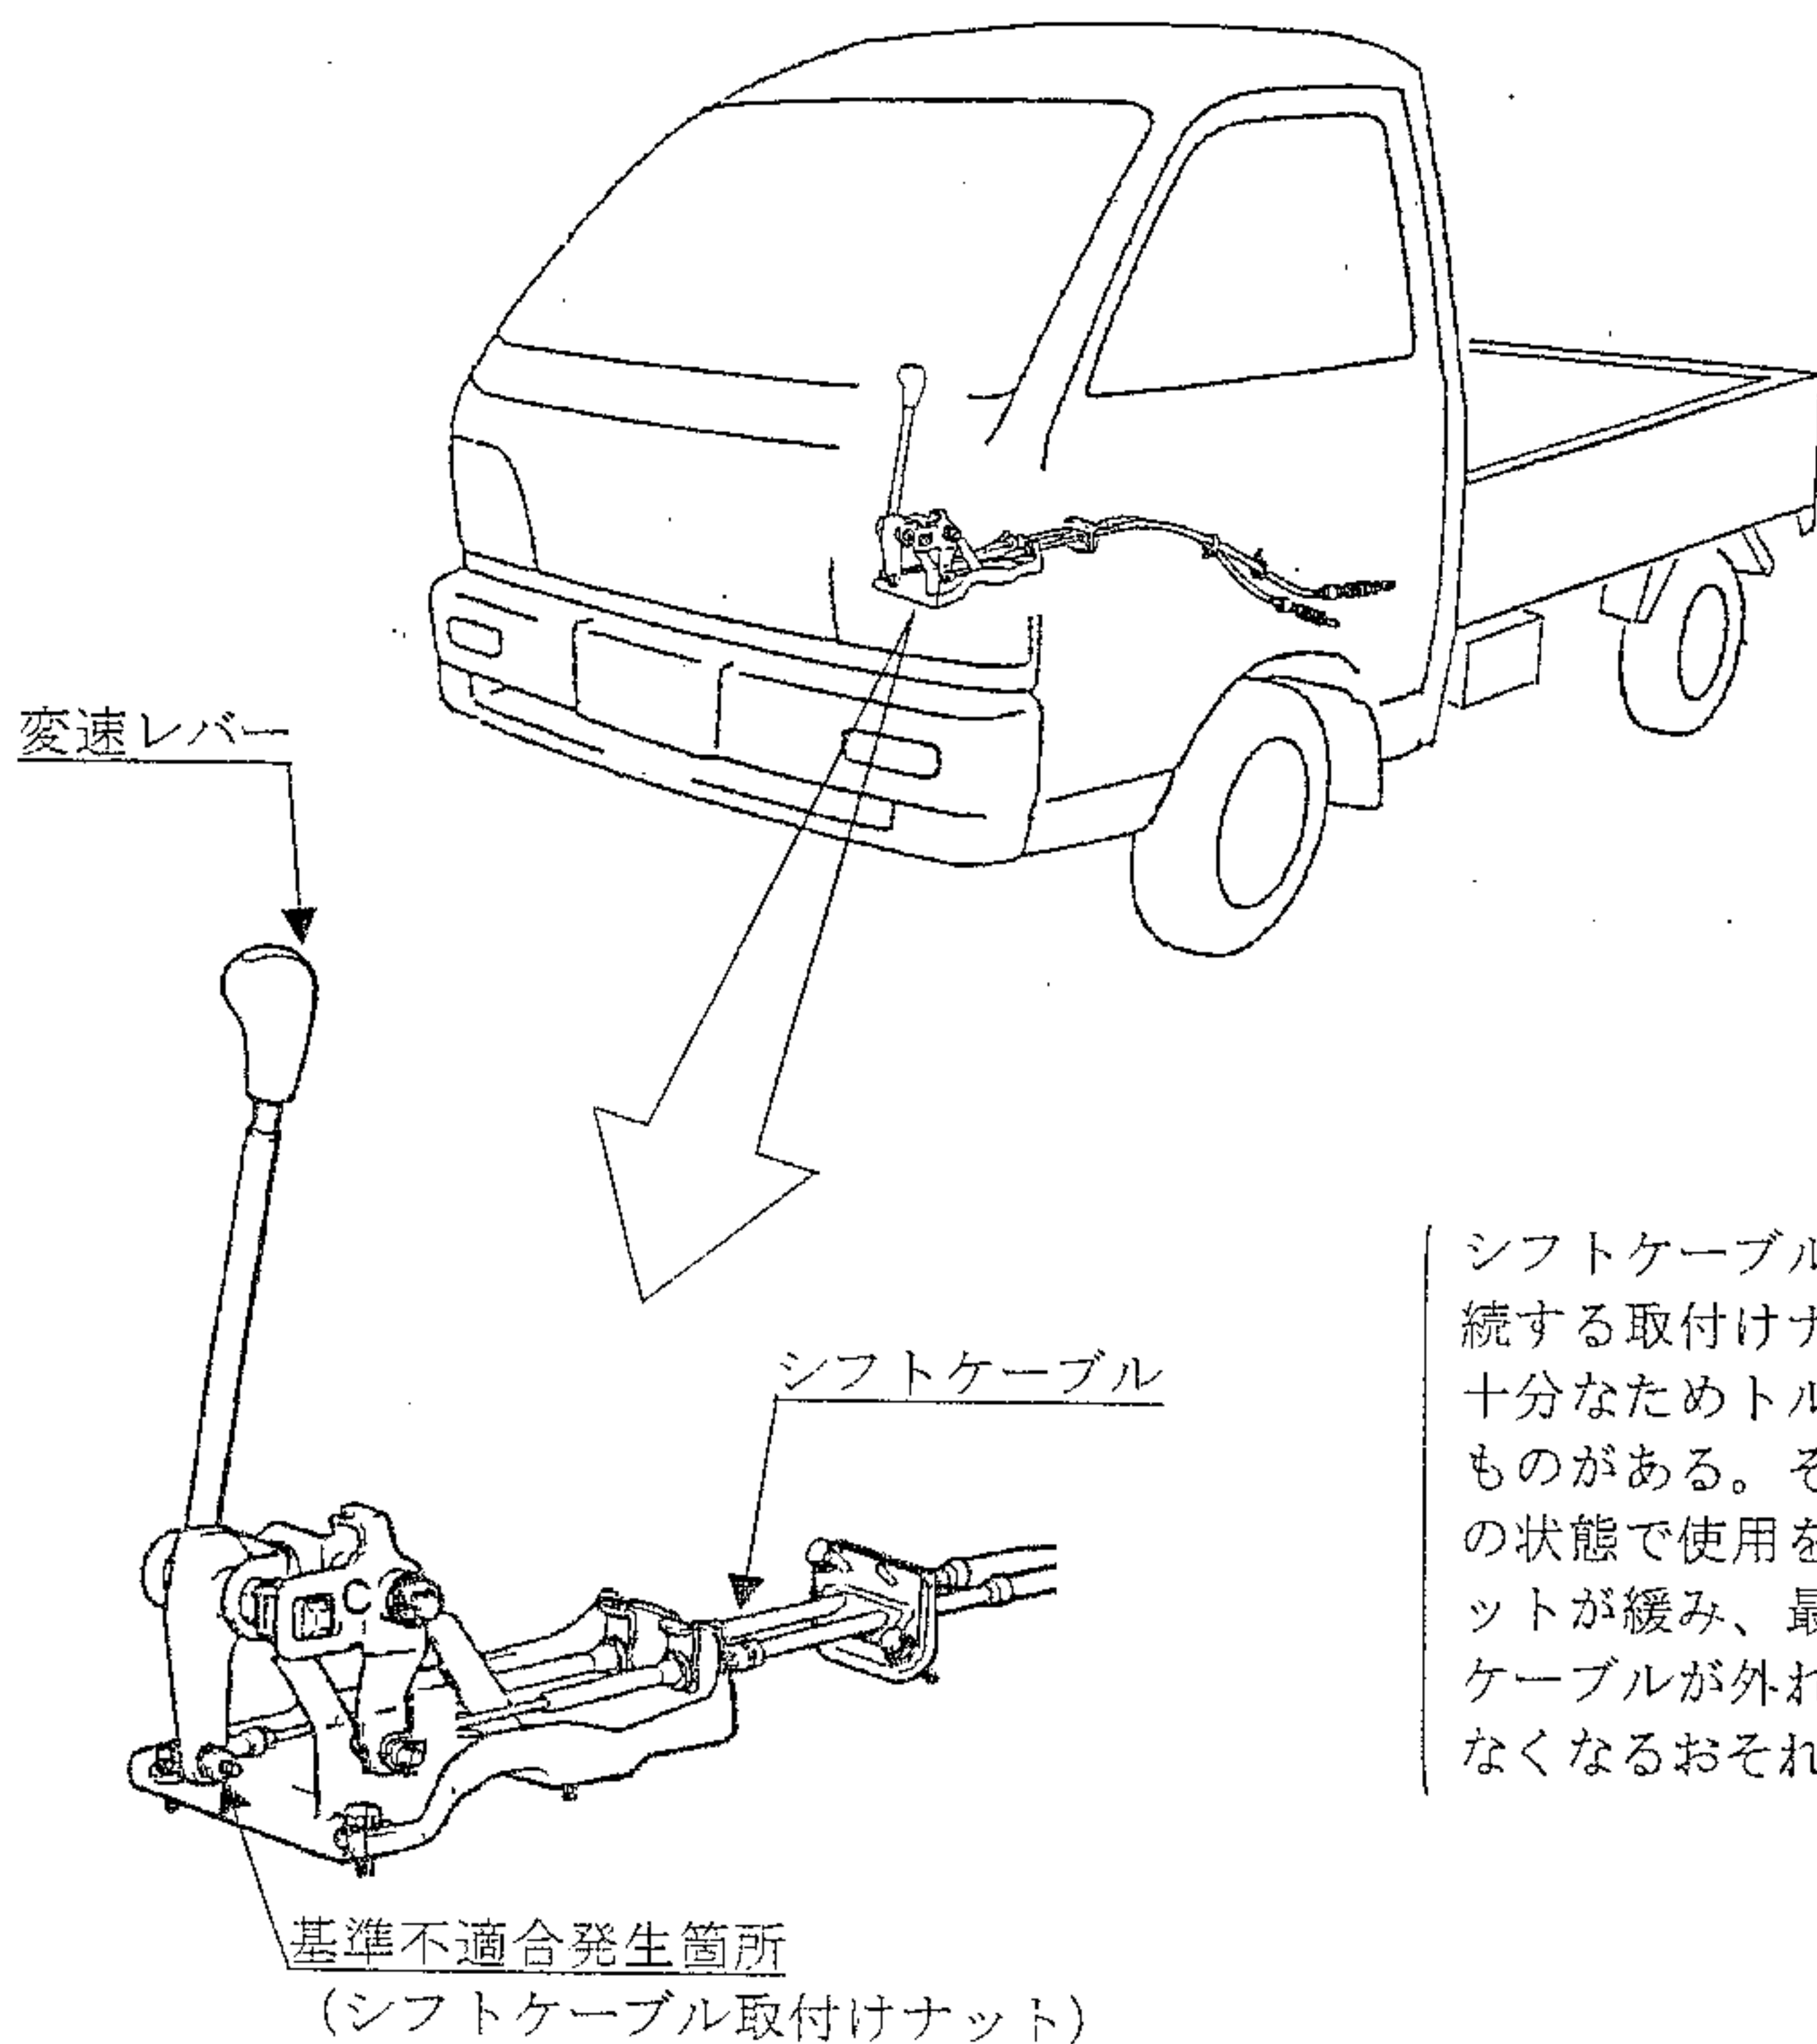
シフトケーブルを変速レバーに接続する取付けナットの締付けが不十分なためトルクが不足しているものがある。そのため、そのままの状態で使用を続けると、当該ナットが緩み、最悪の場合、シフトケーブルが外れシフト操作ができなくなるおそれがある。

全車両、シフトケーブル取付けナットの締付け状態を点検し、緩みのあるものは正規トルクで締付ける。

別：運転席ドアのアップーヒンジボデー側にある取付ボルト頭部に白色または黄色のペイントを塗布する。
