# 改善箇所説明図

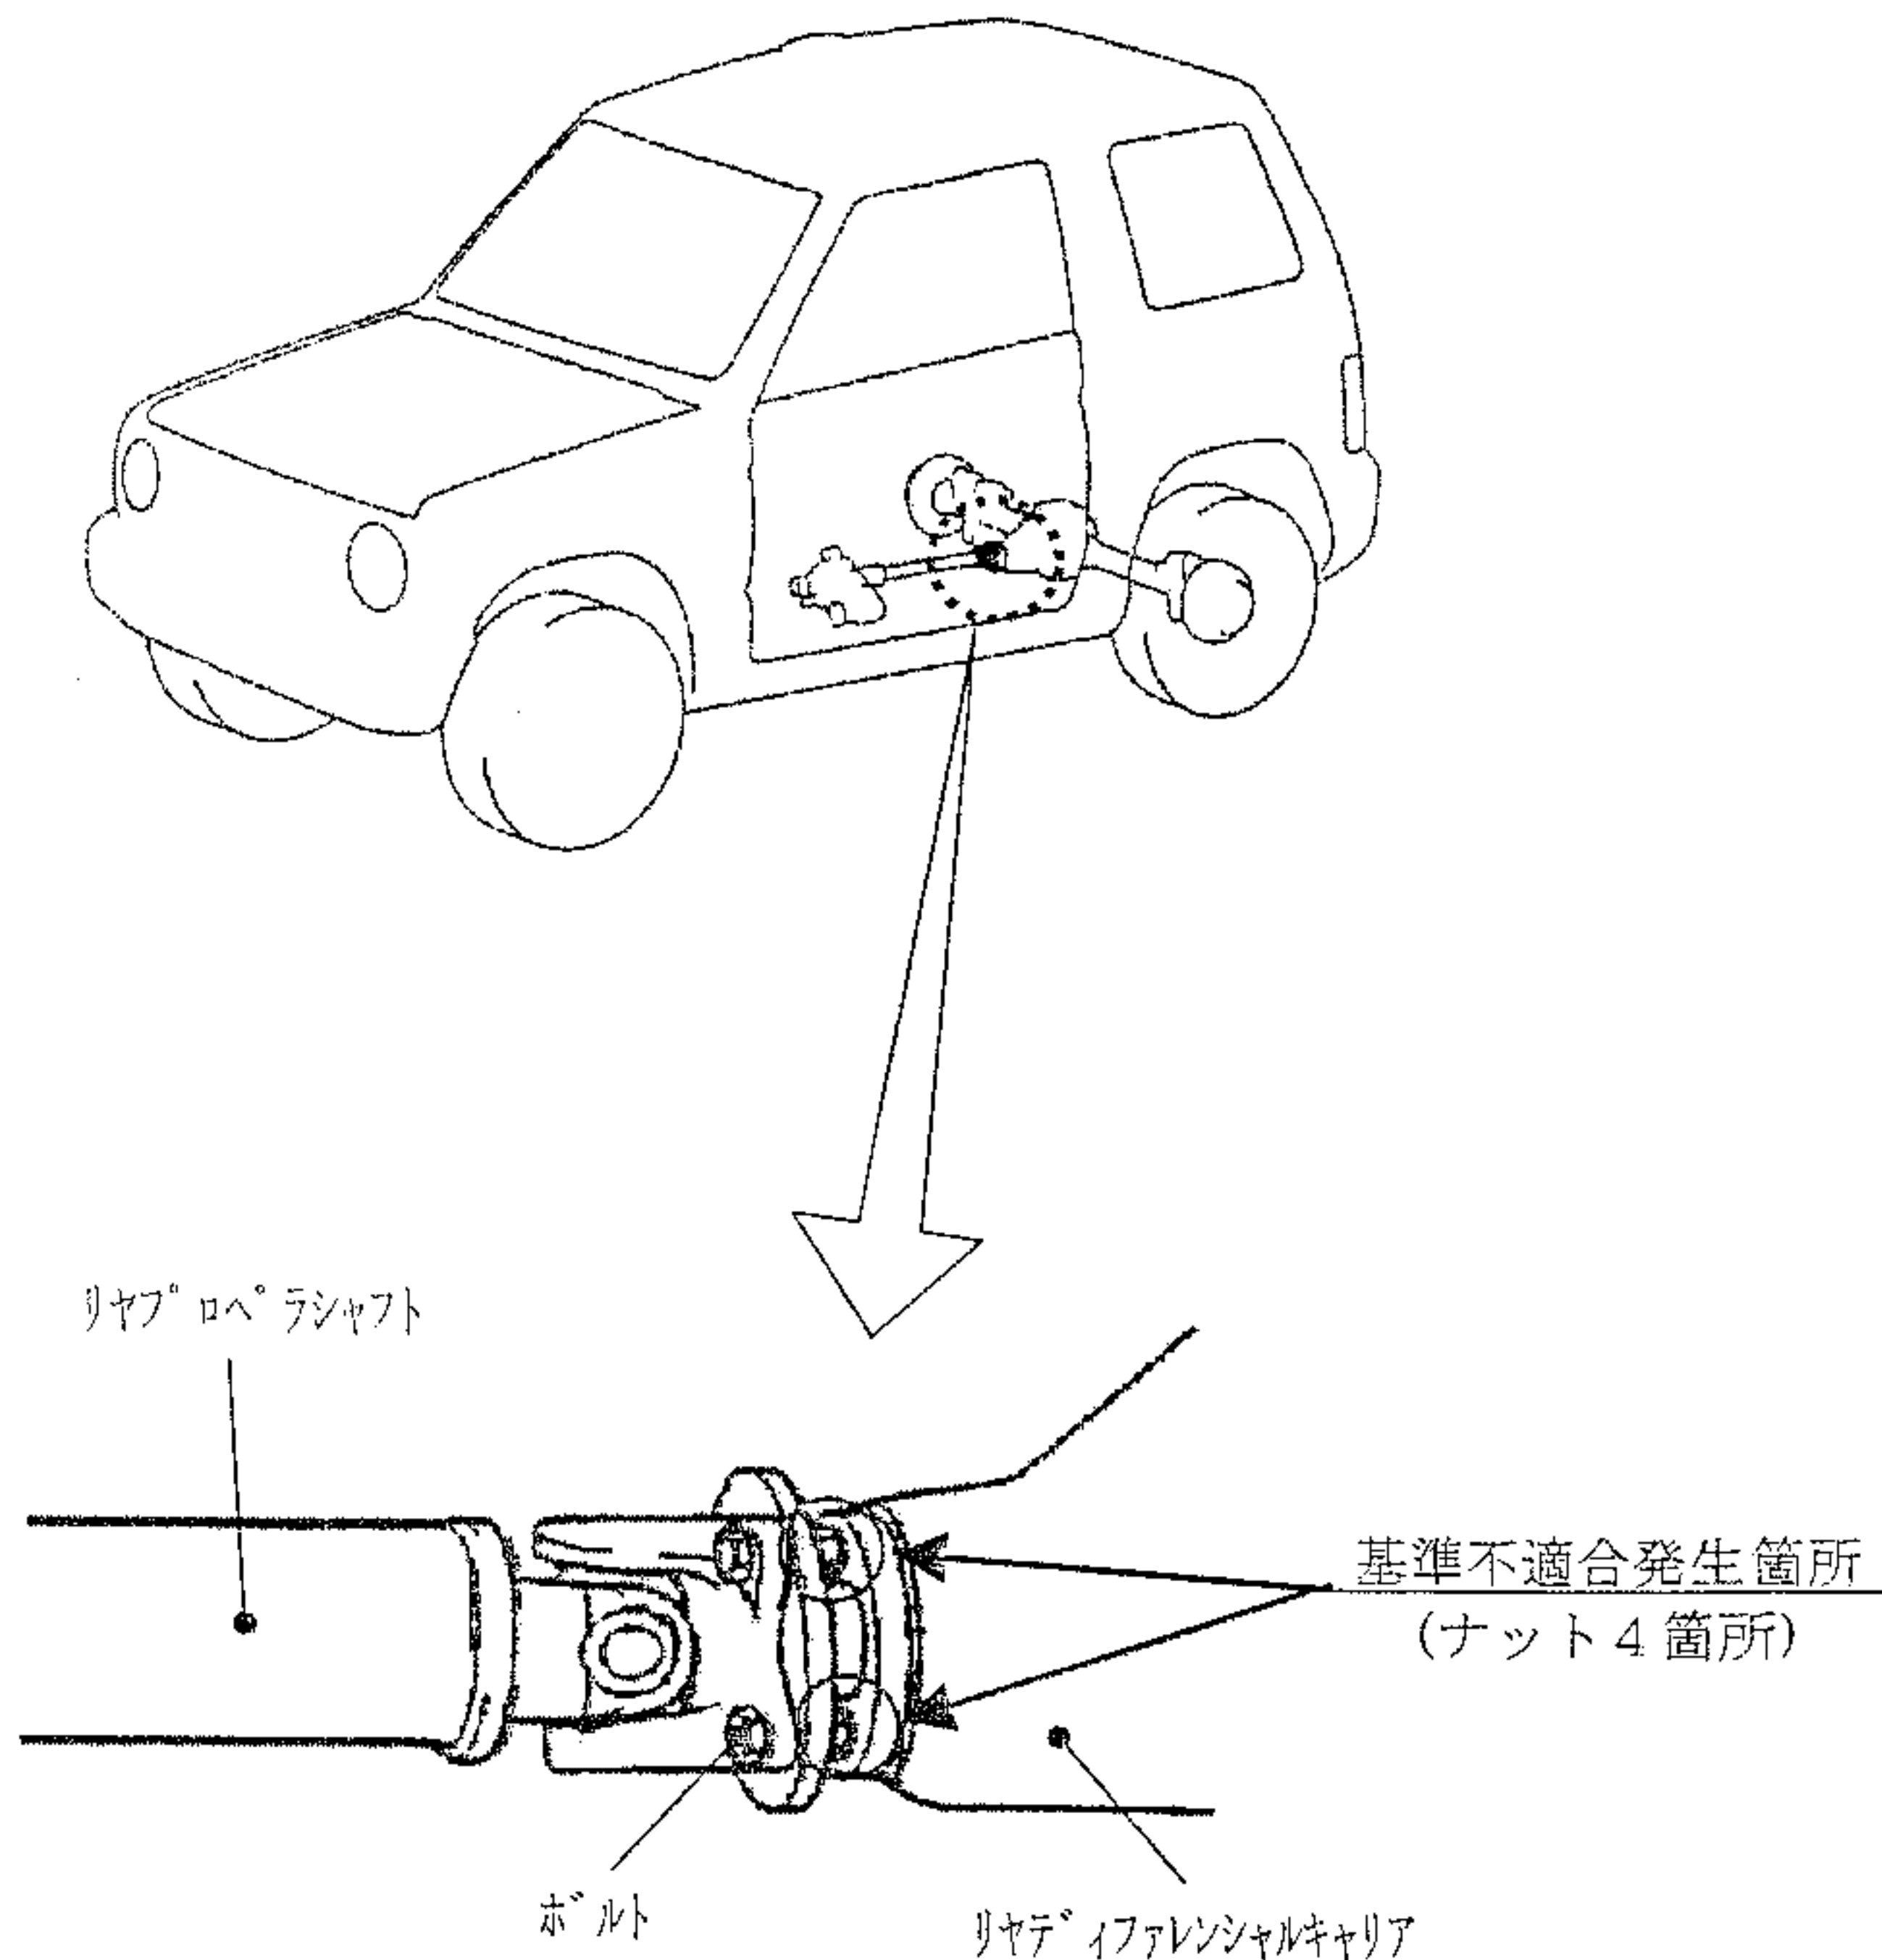
リヤプロペラシャフトとリヤディファレンシャルキャリアを結合しているナットの締付けが不十分なものがあるため、発進等の繰返しにより当該ナットが緩むことがある。そのため、最悪の場合、プロペラシャフトの結合が外れ、走行ができなくなるおそれがある。

全車両、当該ナットの締付け状態を点検し、緩みのあるものは正規トルクで締付ける。

識別：助手席側ドアのドアチェック下側のボルト頭部に白色または黄色のペイントを塗布する。
