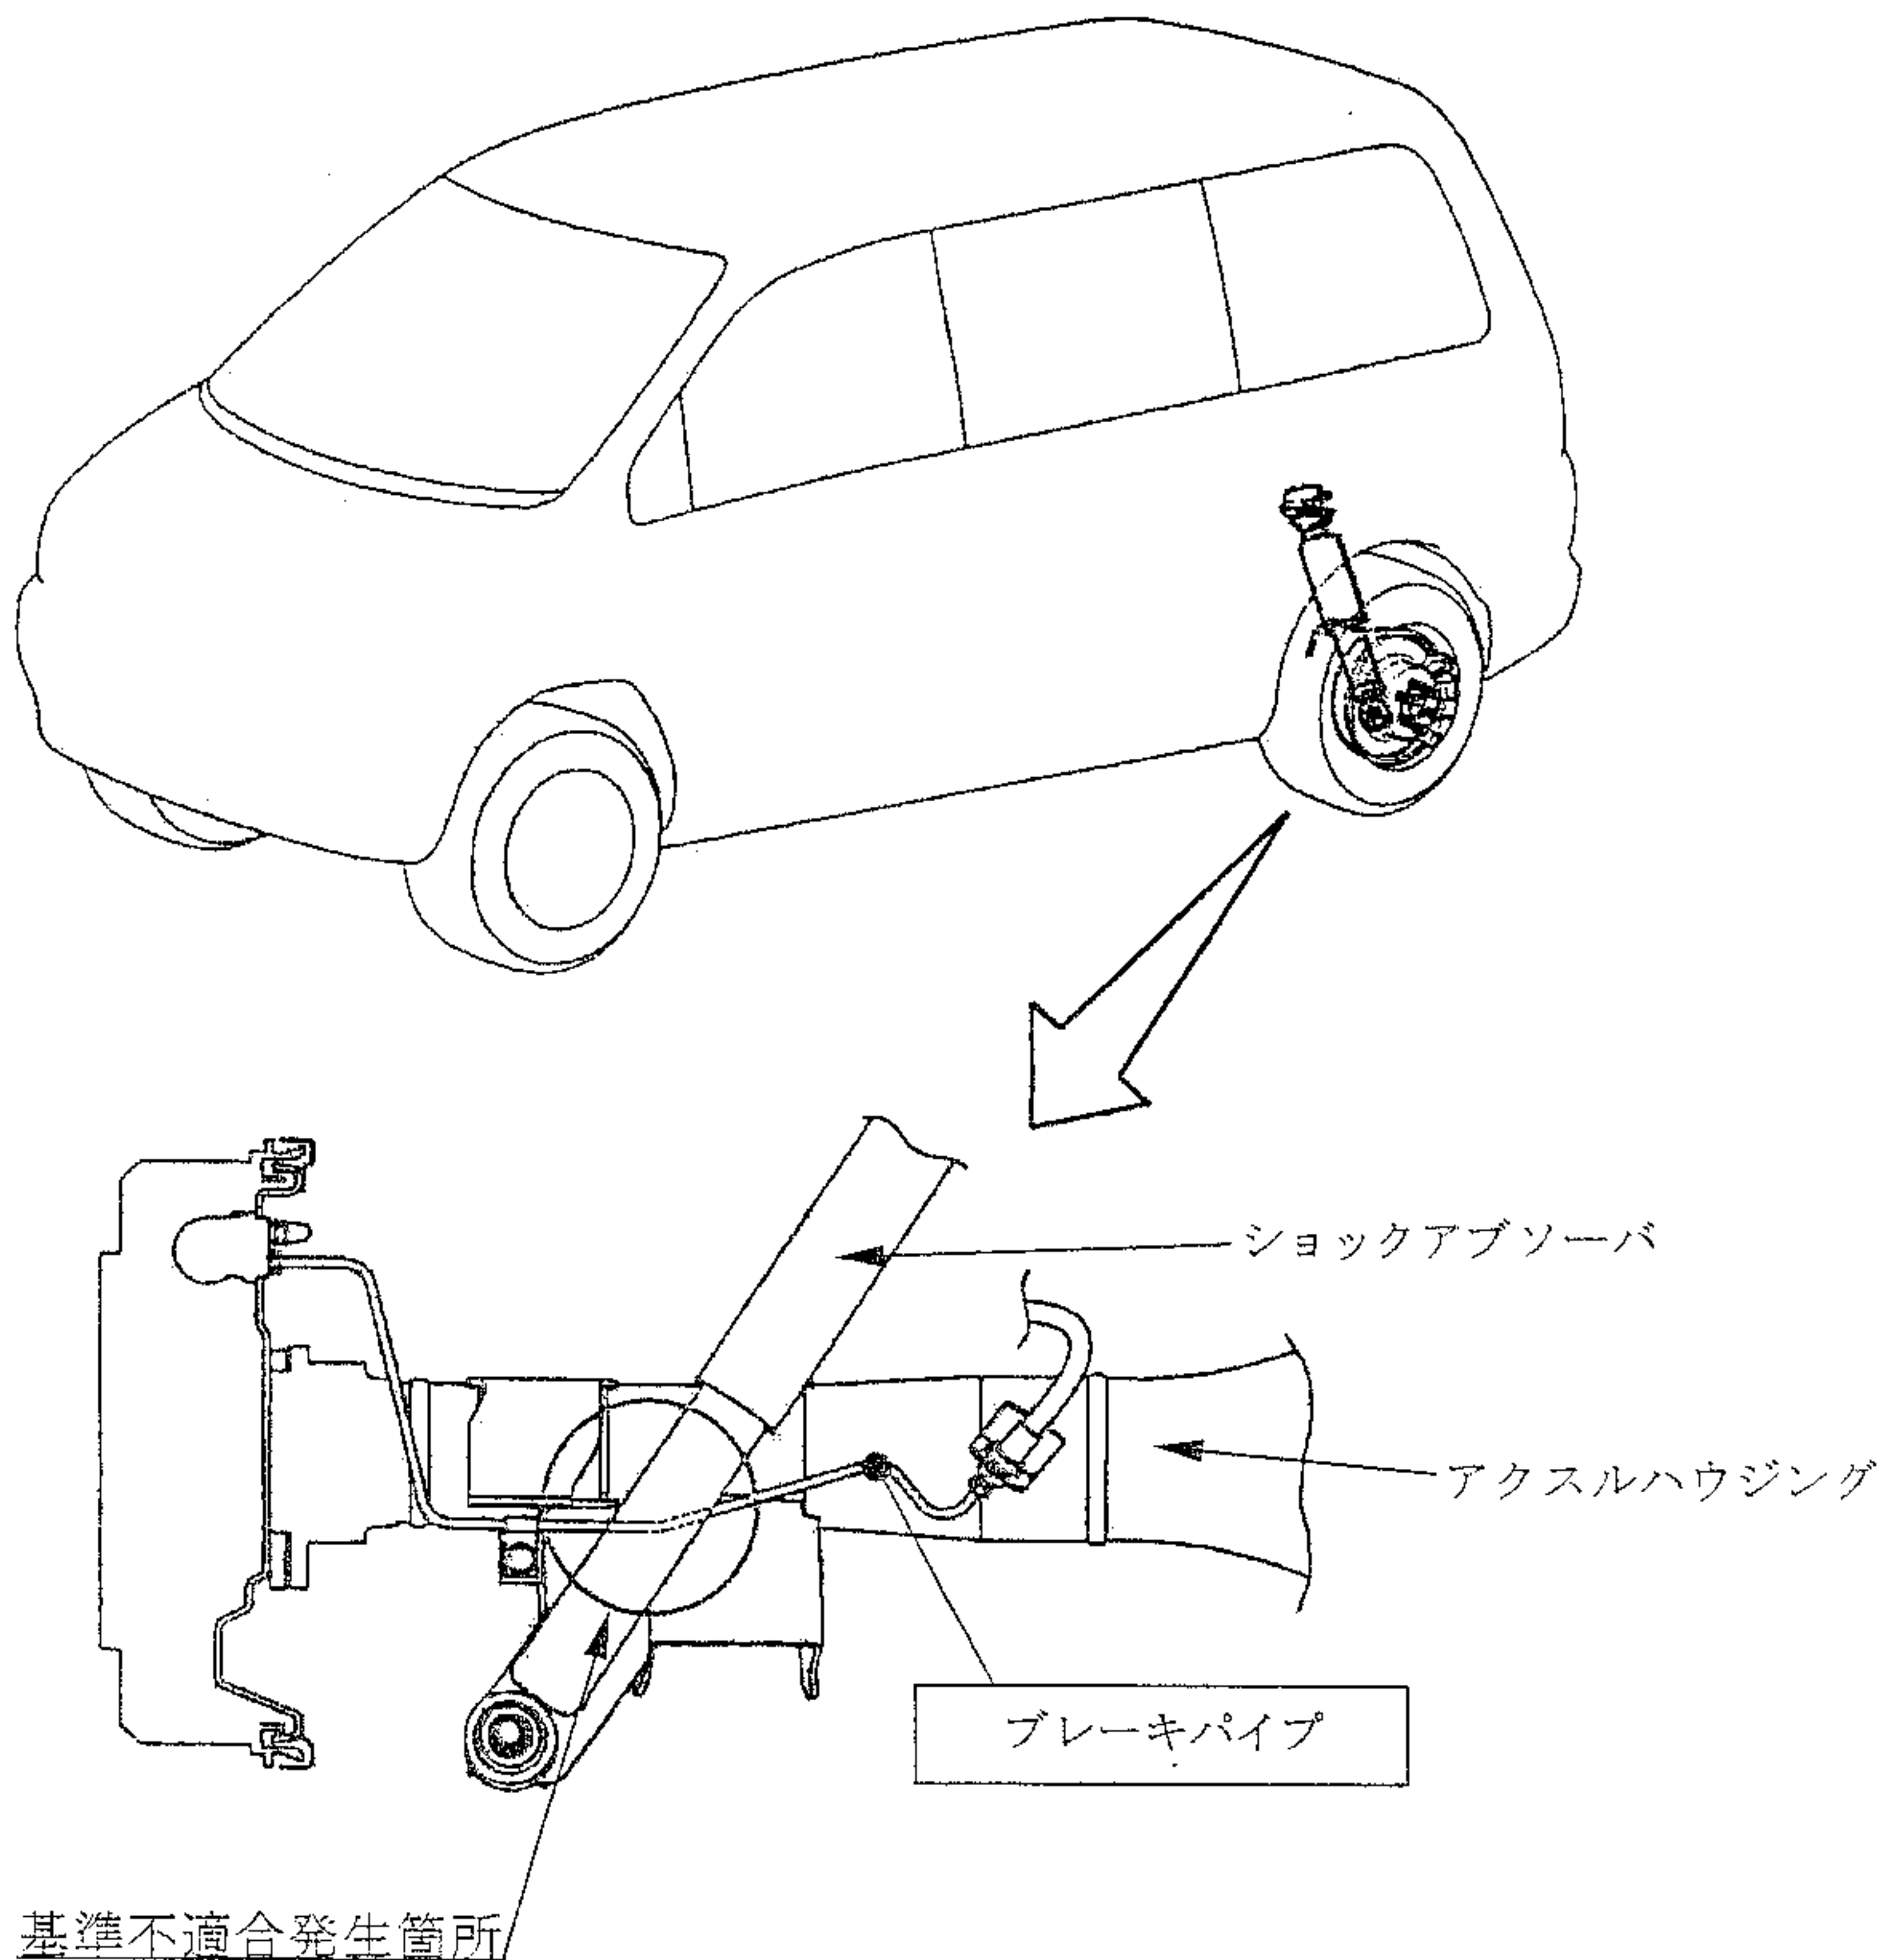
左後輪用ブレーキパイプの形状が不適切なため、ブレーキパイプ取付け時の変形によりショックアブソーバとの隙間が不足しているものがある。そのため、走行時にブレーキパイプとショックアブソーバが干渉することにより当該ブレーキパイプが損傷し、最悪の場合、ブレーキ液が漏れ制動力が低下するおそれがある。

注：   は交換部品を示す。

全車両、左後輪用ブレーキパイプとショックアブソーバの隙間を点検し、隙間が規定値以下のものは、ブレーキパイプを対策品と交換する。

識別：助手席ドアローヒンジドア取付けボルト頭部に白色または黄色ペイントを塗布する。
