# 改善箇所説明図

## エンジンルーム内配線

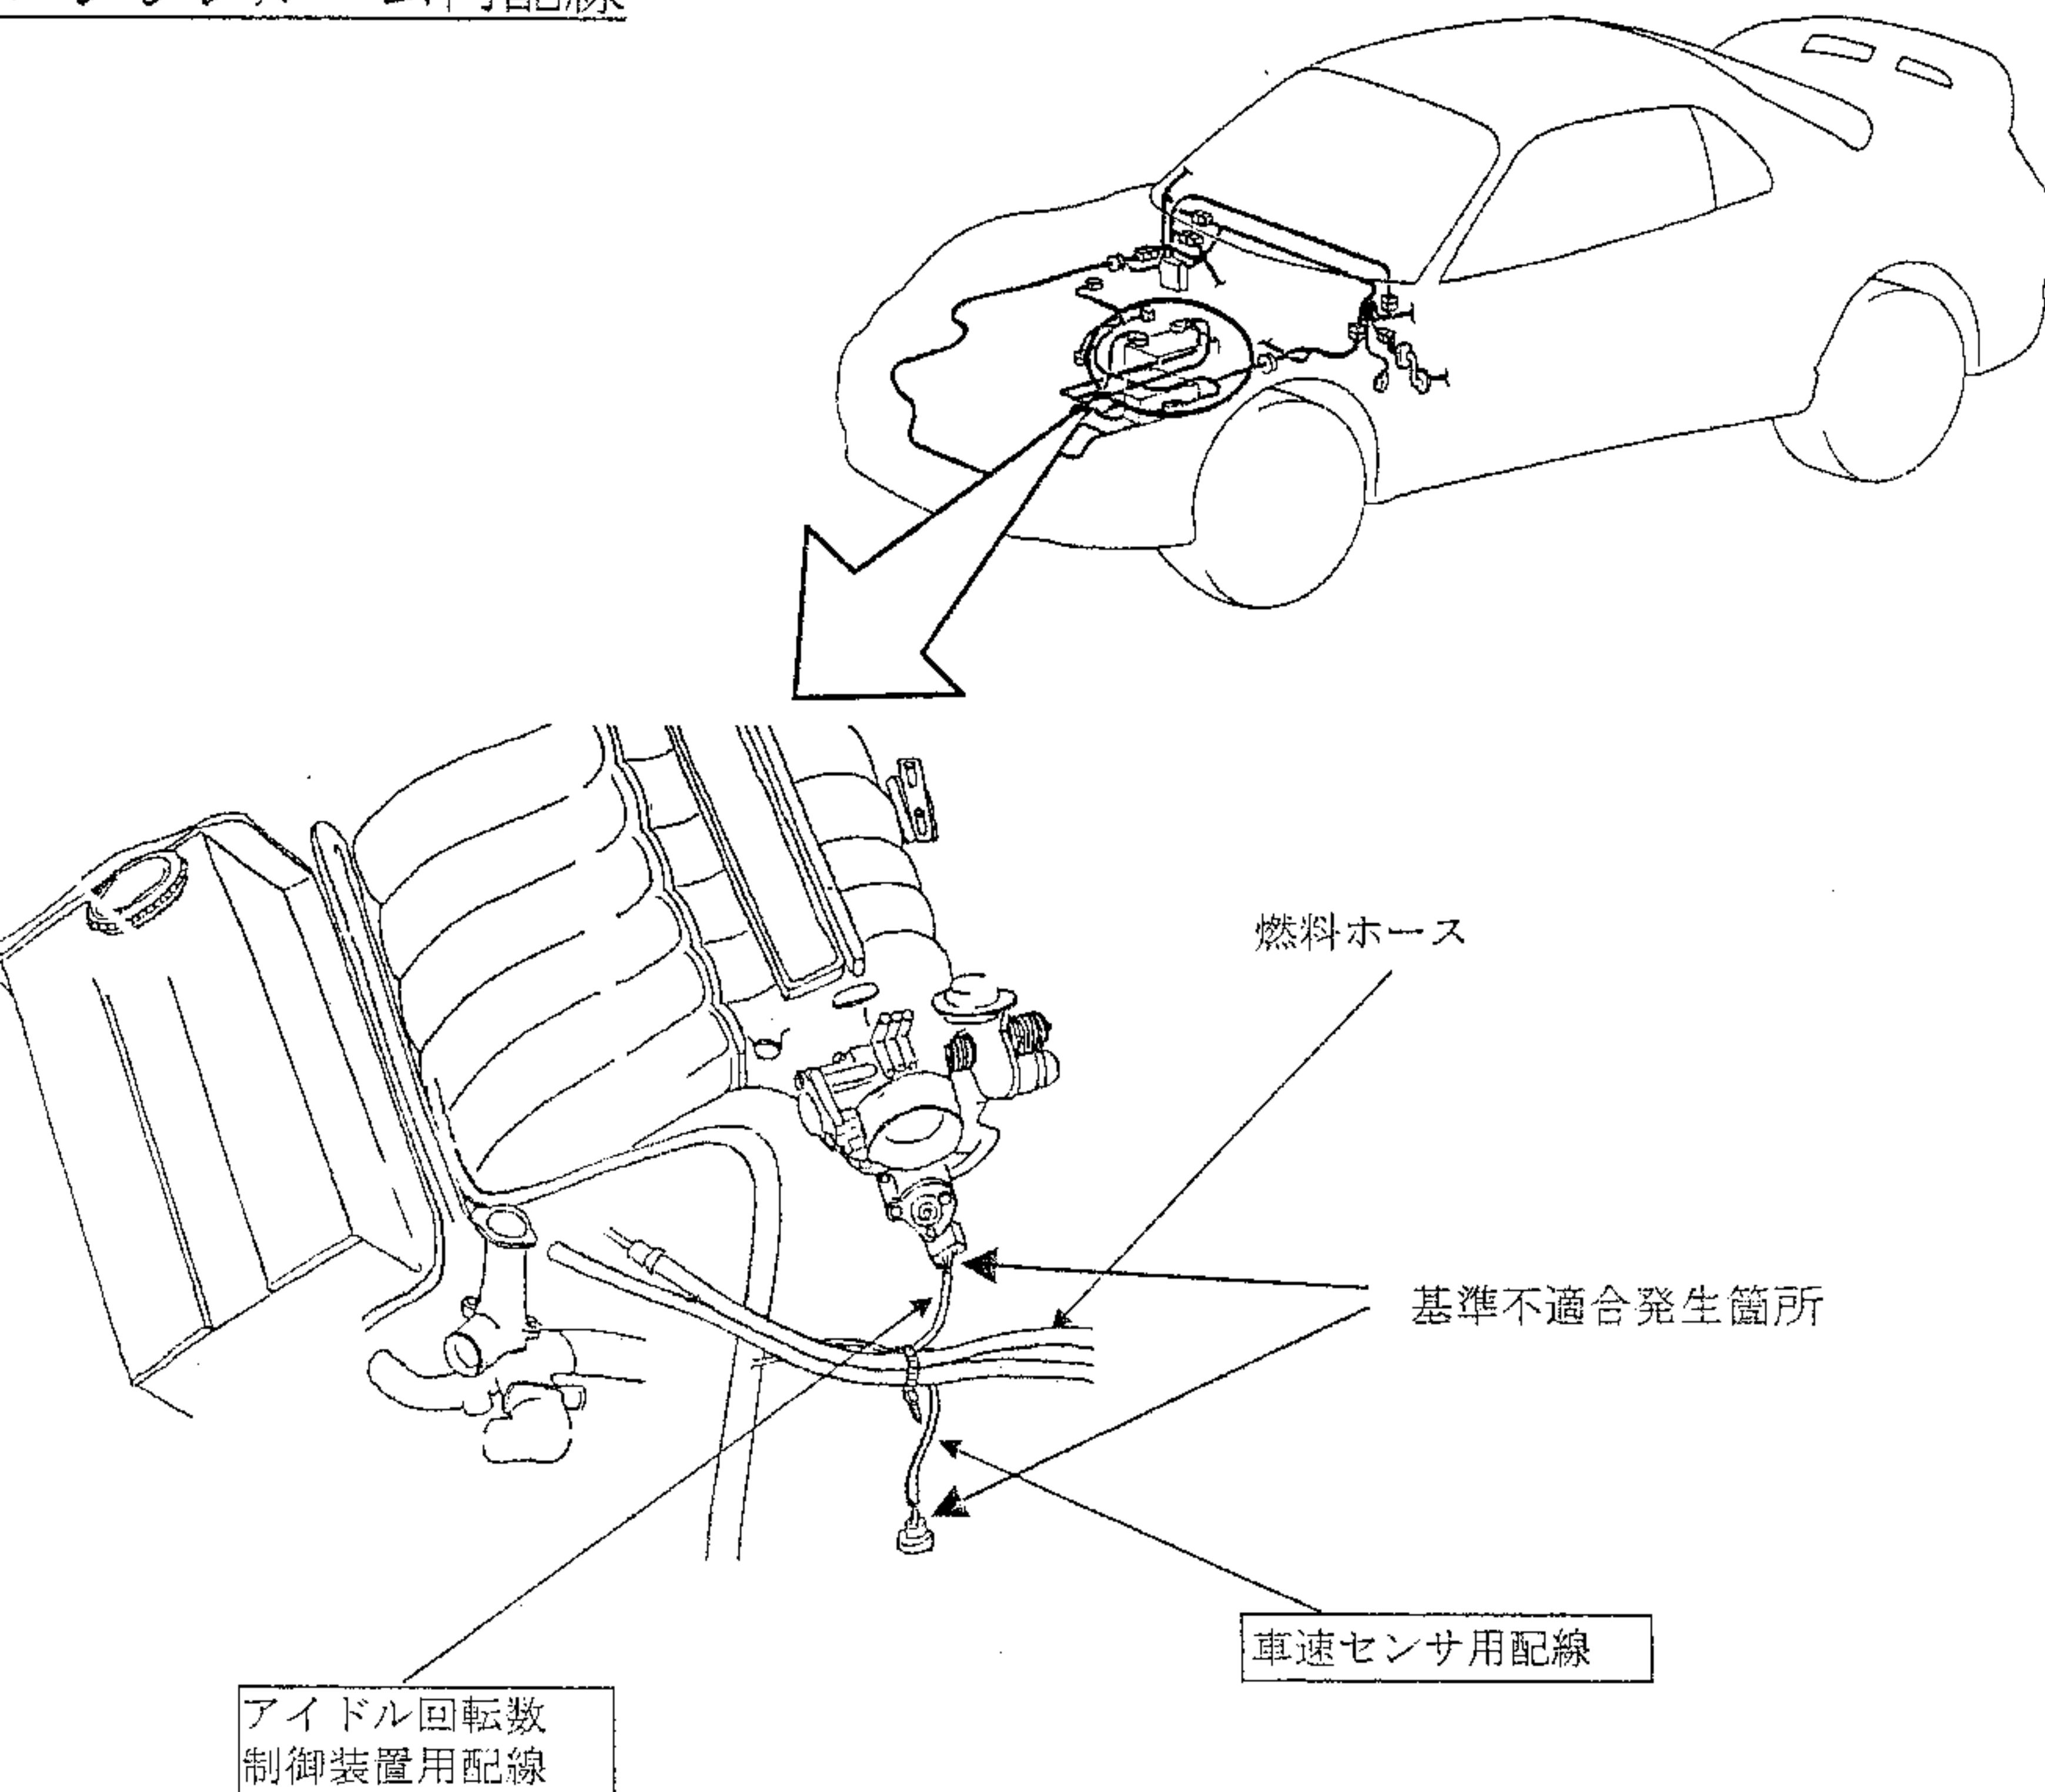
エンジンルーム内の車速センサ用配線およびアイドル回転数制御装置用配線の固定方法が不適切なものがあり、走行中のエンジンの挙動により配線が引っ張られる。そのため、最悪の場合、配線が断線し、速度計指示不良またはアイドル不調となるおそれがある。

全車両、エンジンルーム内配線の固定方法を変更する。

なお、配線を点検し、損傷している場合には、修理可能なものは修正し、修正不可能なものは新品と交換する。
