# 改善箇所説明図

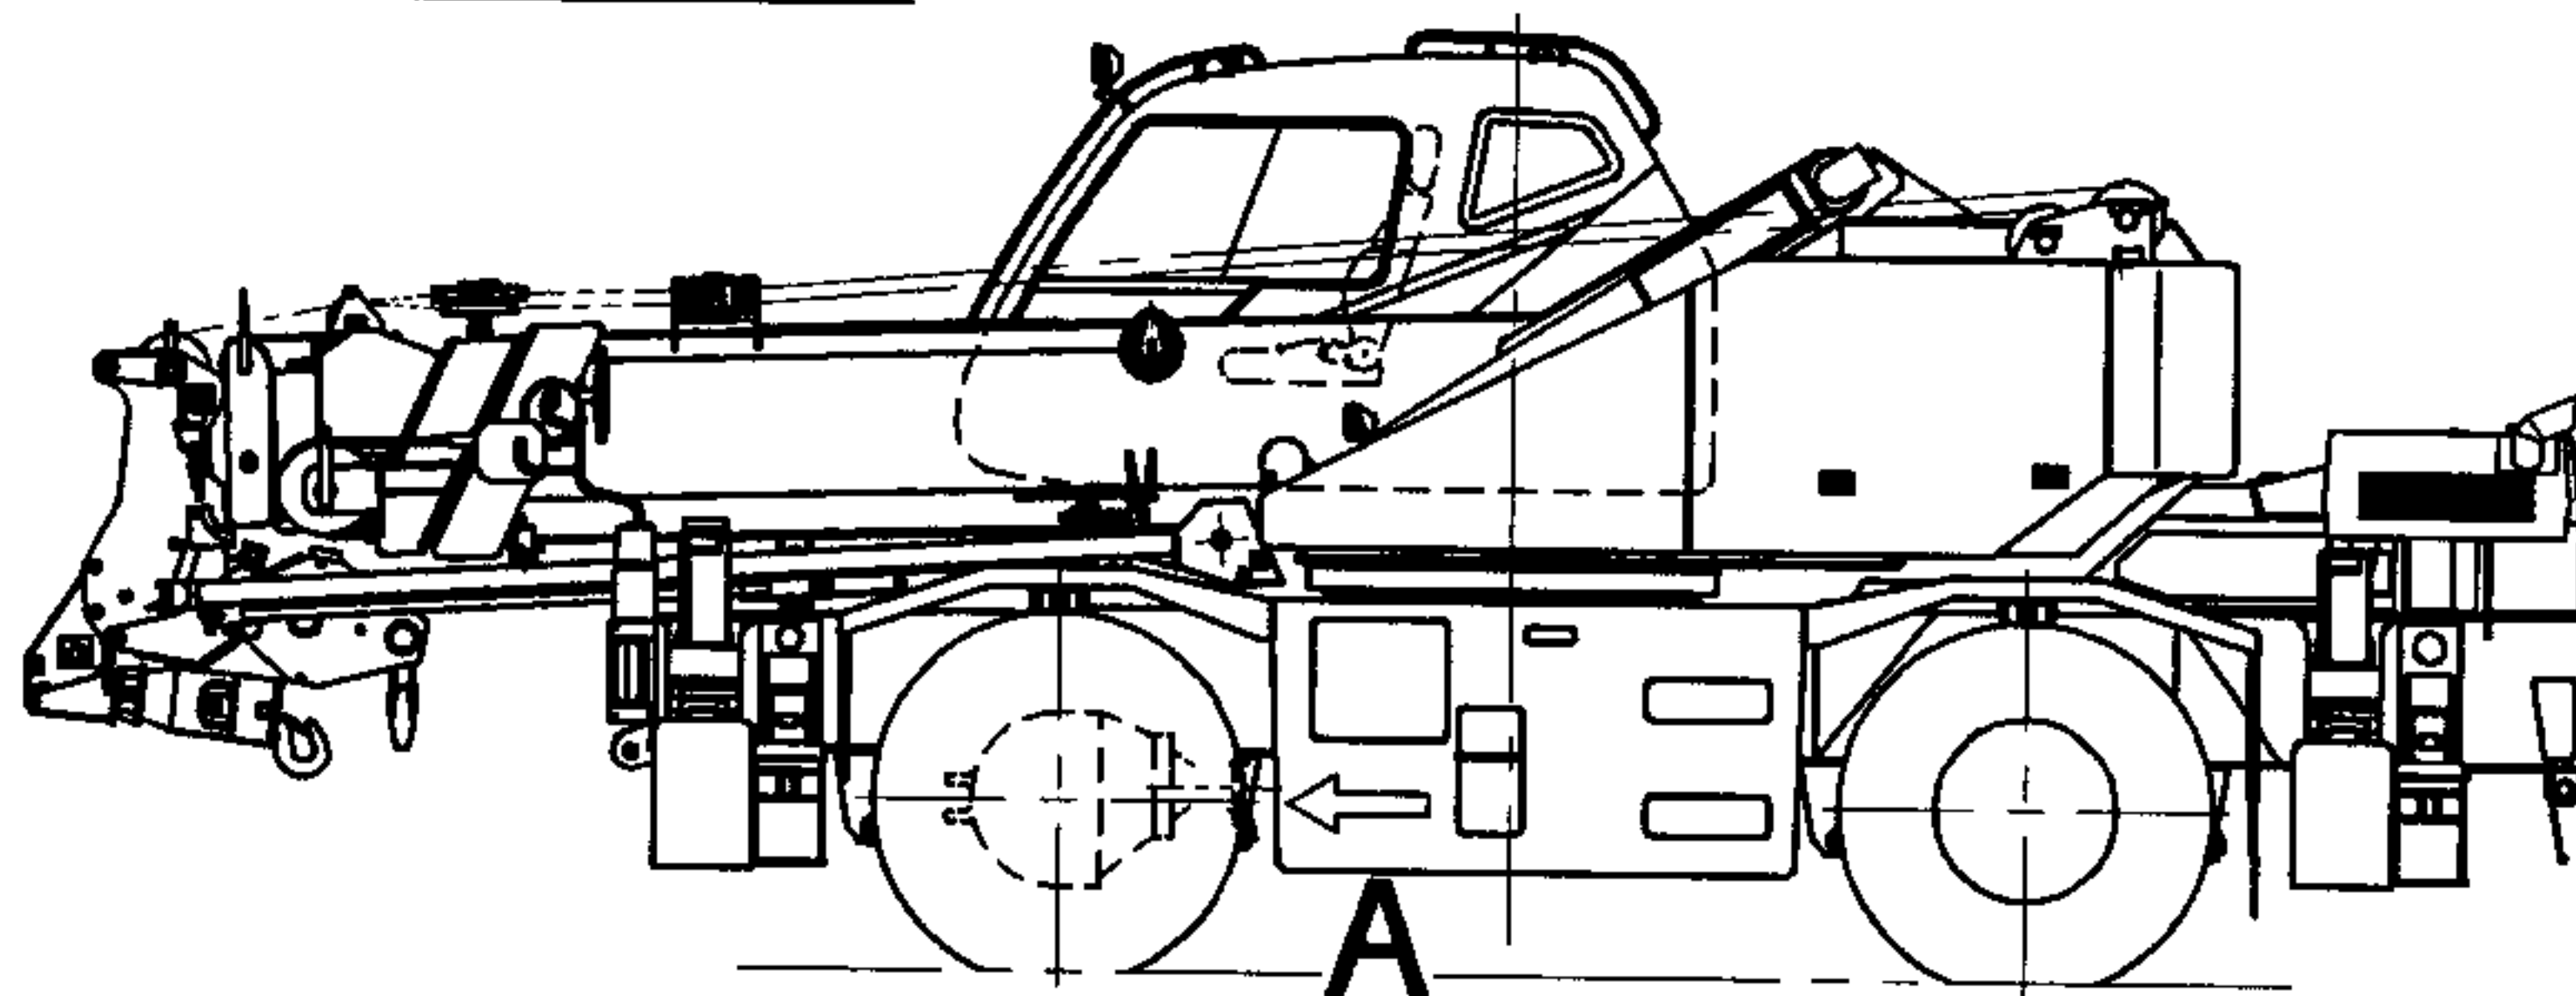
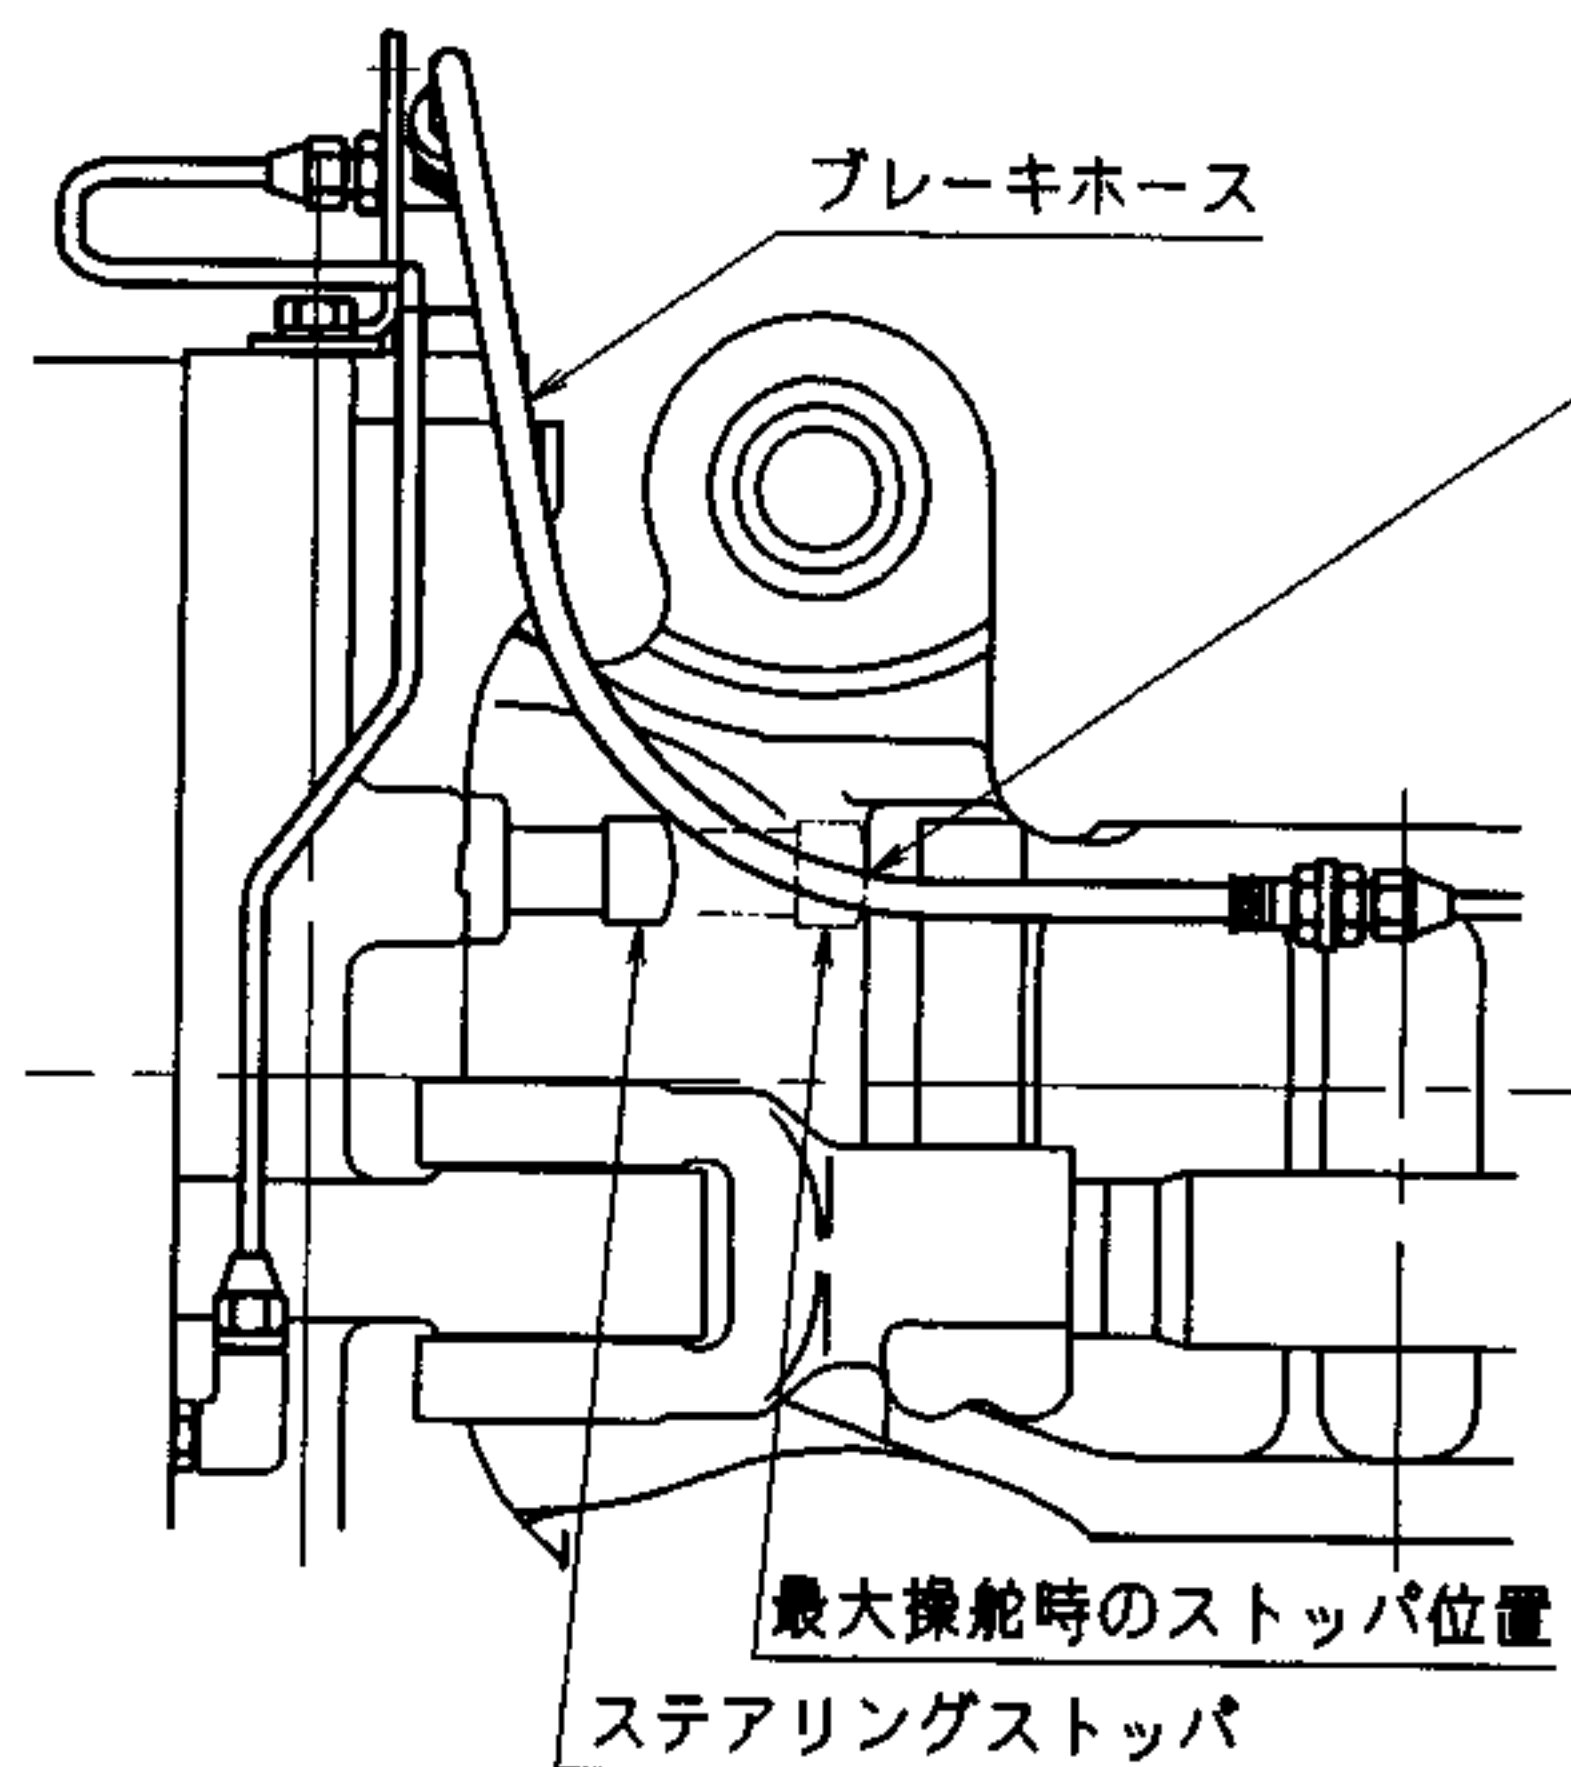
## 基準不具合発生箇所

ブレーキホースの固定構造が不適切なため、整備作業等によりブレーキホースの交換を行った際、誤ってブレーキホースが振じった状態で取付けられることがある。そのため、ステアリングを最大操舵に操作した場合、ブレーキホースがステアリングストッパと干渉して損傷し、最悪の場合、ブレーキ液が漏れて制動力が低下するおそれがある。

1. 全車両、ブレーキホースを点検し、損傷しているものは新品と交換する。
2. アクスルハウジングにブレーキホースの固定用サポートを追加する。
