## ② 改善箇所説明図

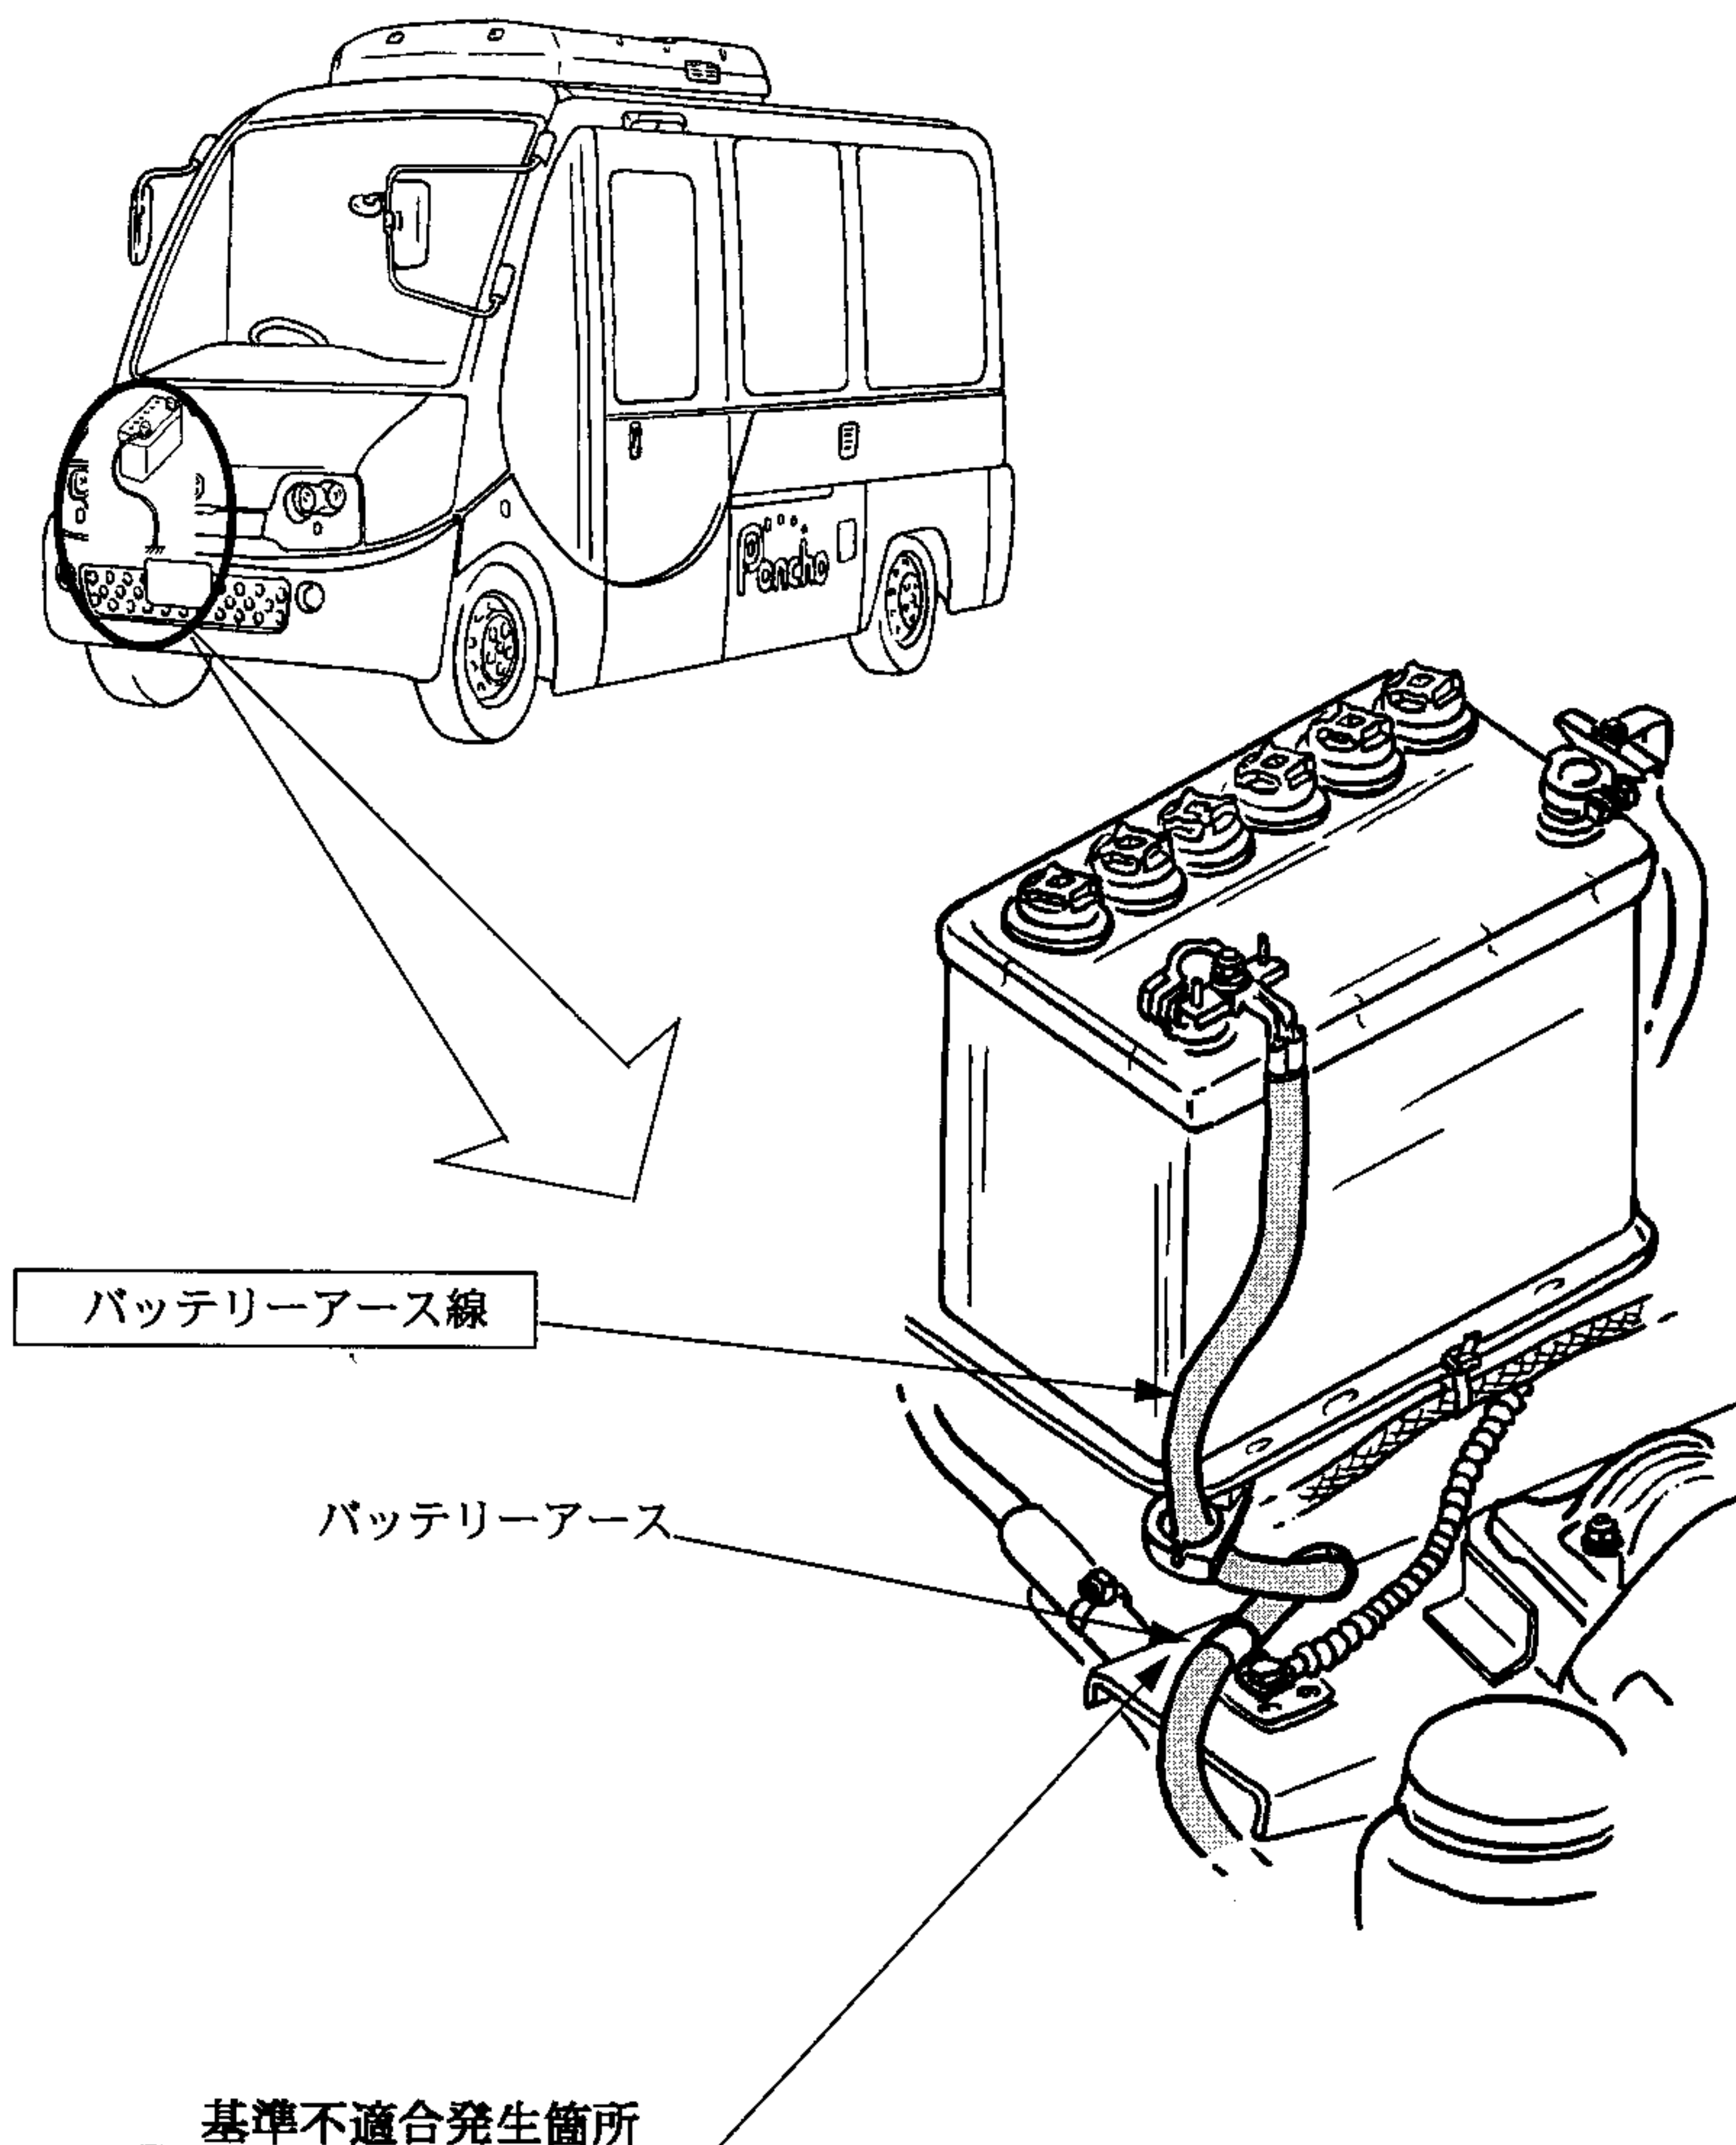
電気装置のバッテリーアース線の取り付け方法が不適切なため、バッテリーの充電が行われず、バッテリー上がりになるものがある。そのため、走行中にエンジンコンピュータが停止し、エンストするおそれがある。

全車両、バッテリーアース線を新設し追加する。

識別； ボデーメーカーネームプレートの左側取り付けビス頭部に黄色ペイントを塗布する。
