## 改 善 箇 所 説 明 図

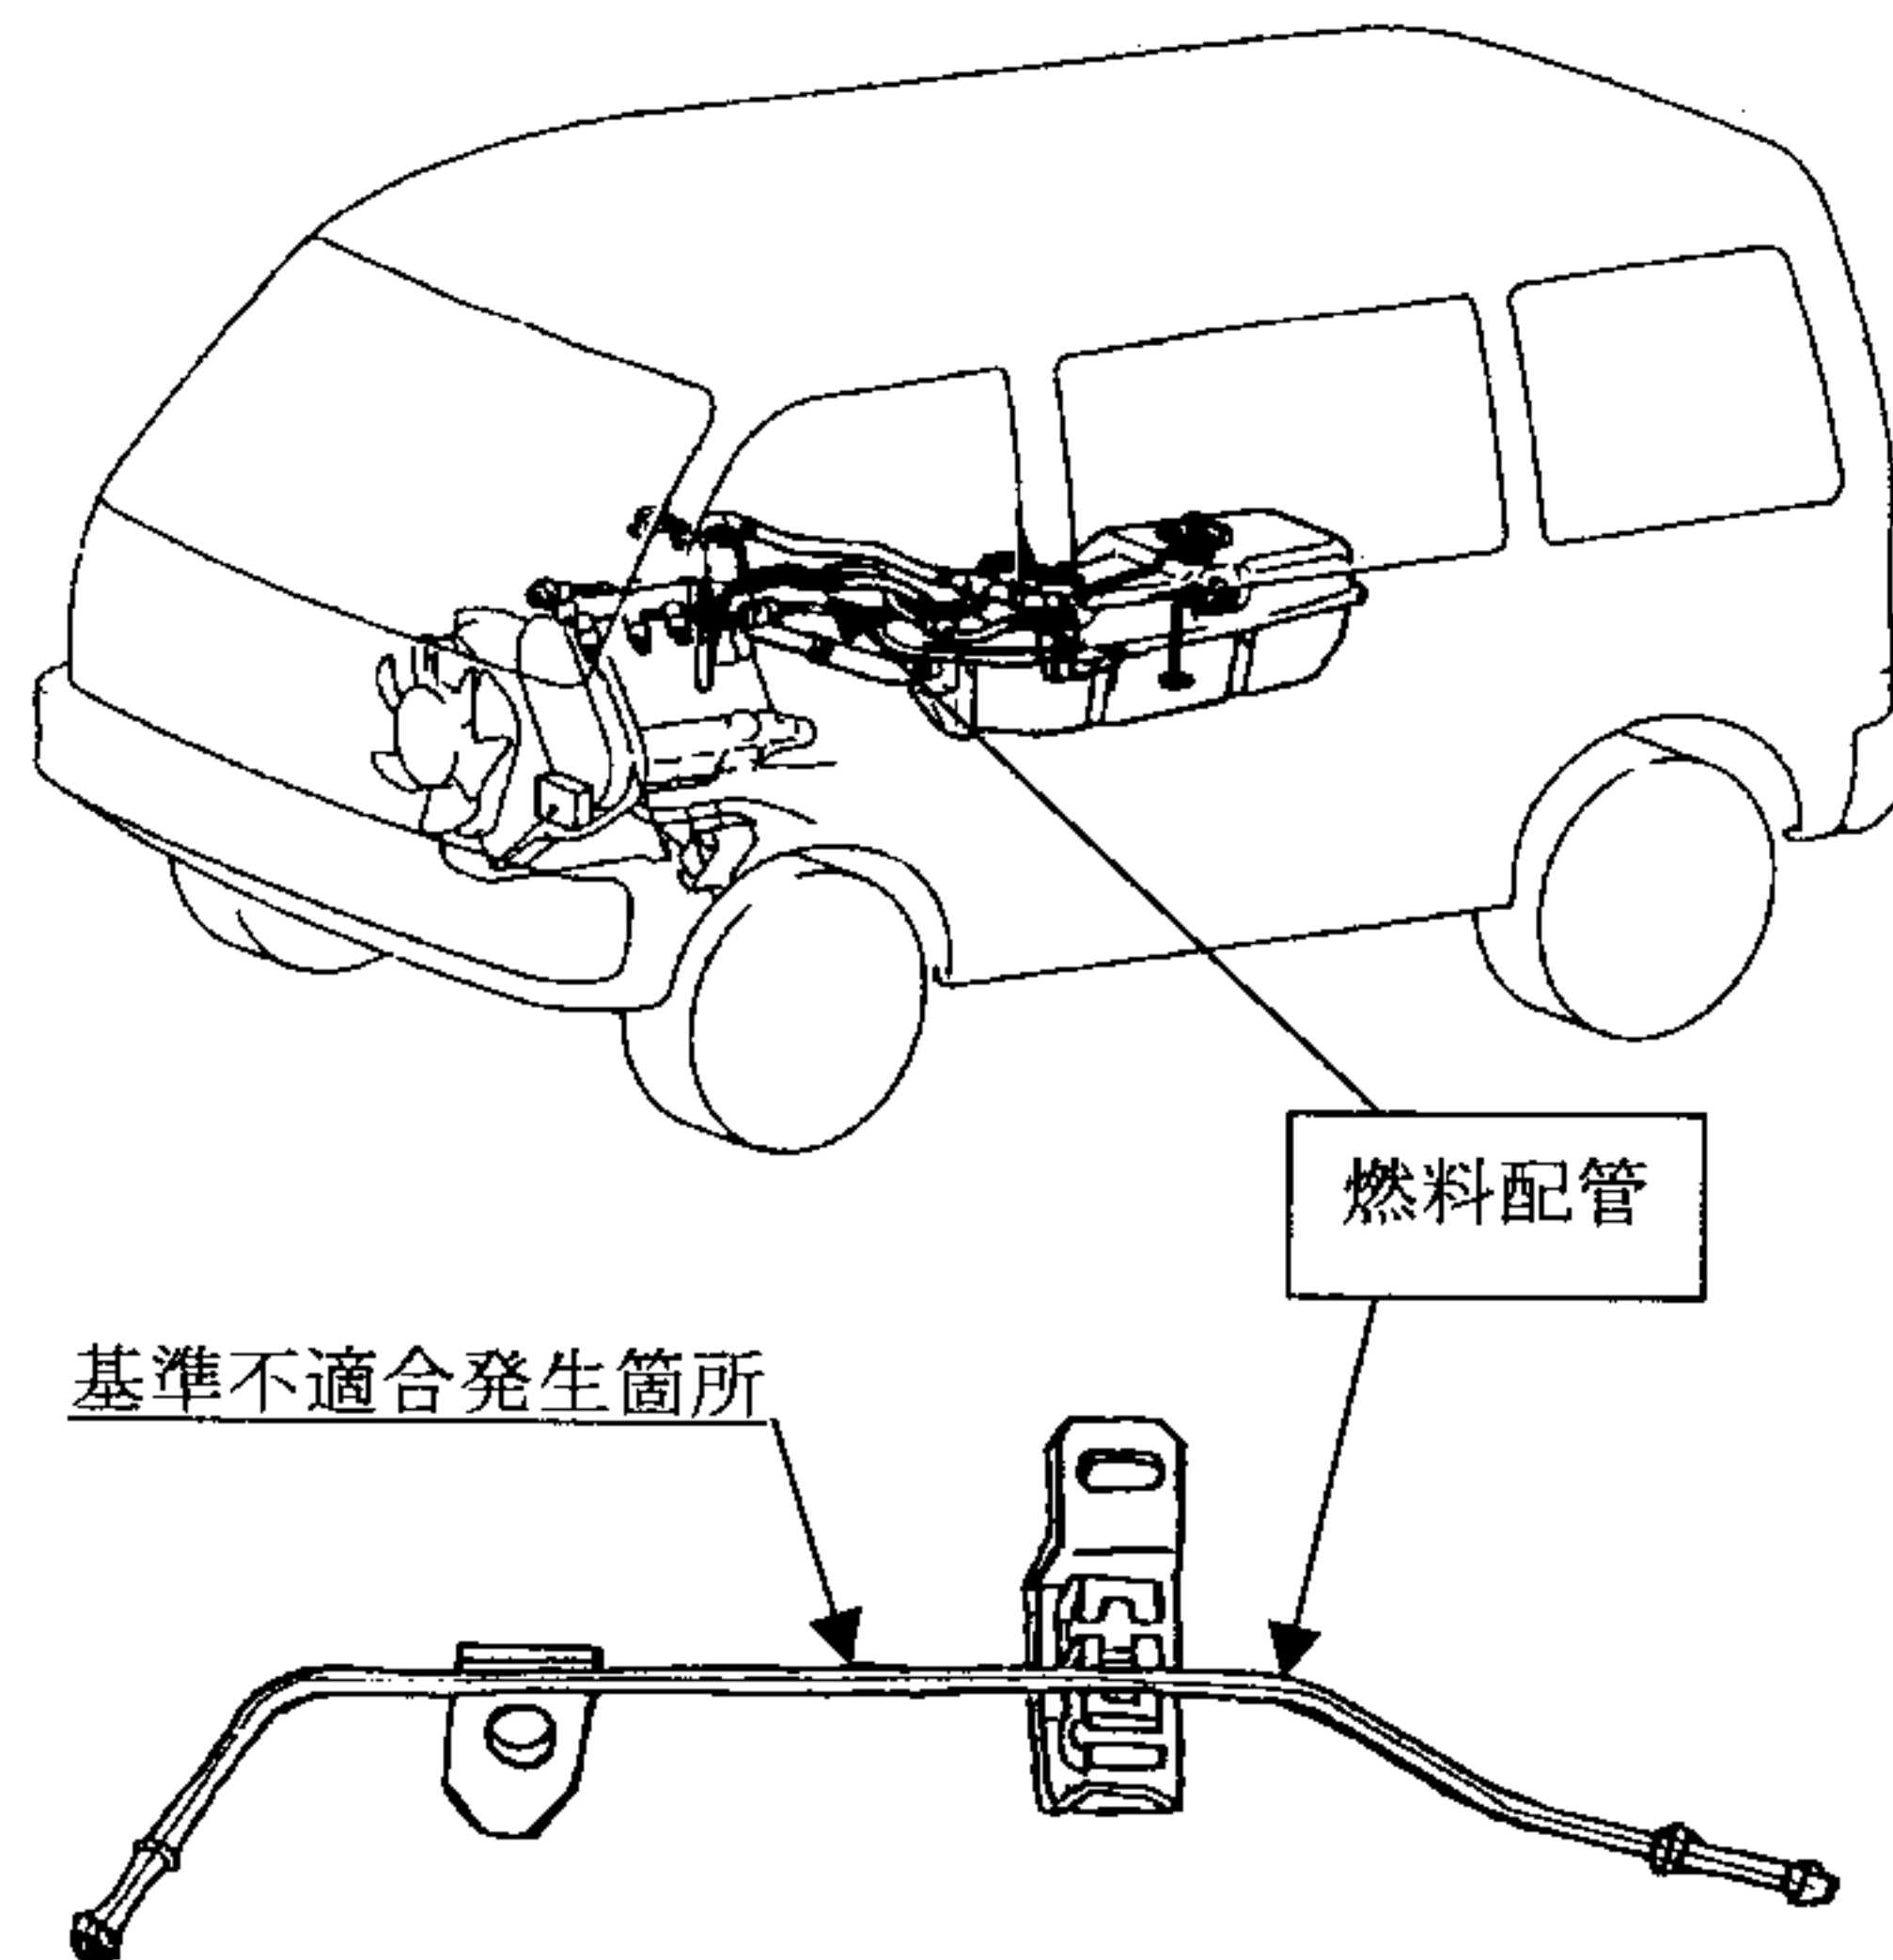
燃料配管製造時のメッキ工程が不適切なため、配管表面のメッキ厚が不十分なものがある。そのため、そのままの状態で使用続けると、当該燃料配管が腐食し、最悪の場合、穴があき燃料が漏れるおそれがある。

全車両、当該燃料配管を良品に交換する。
