# 改善箇所説明図

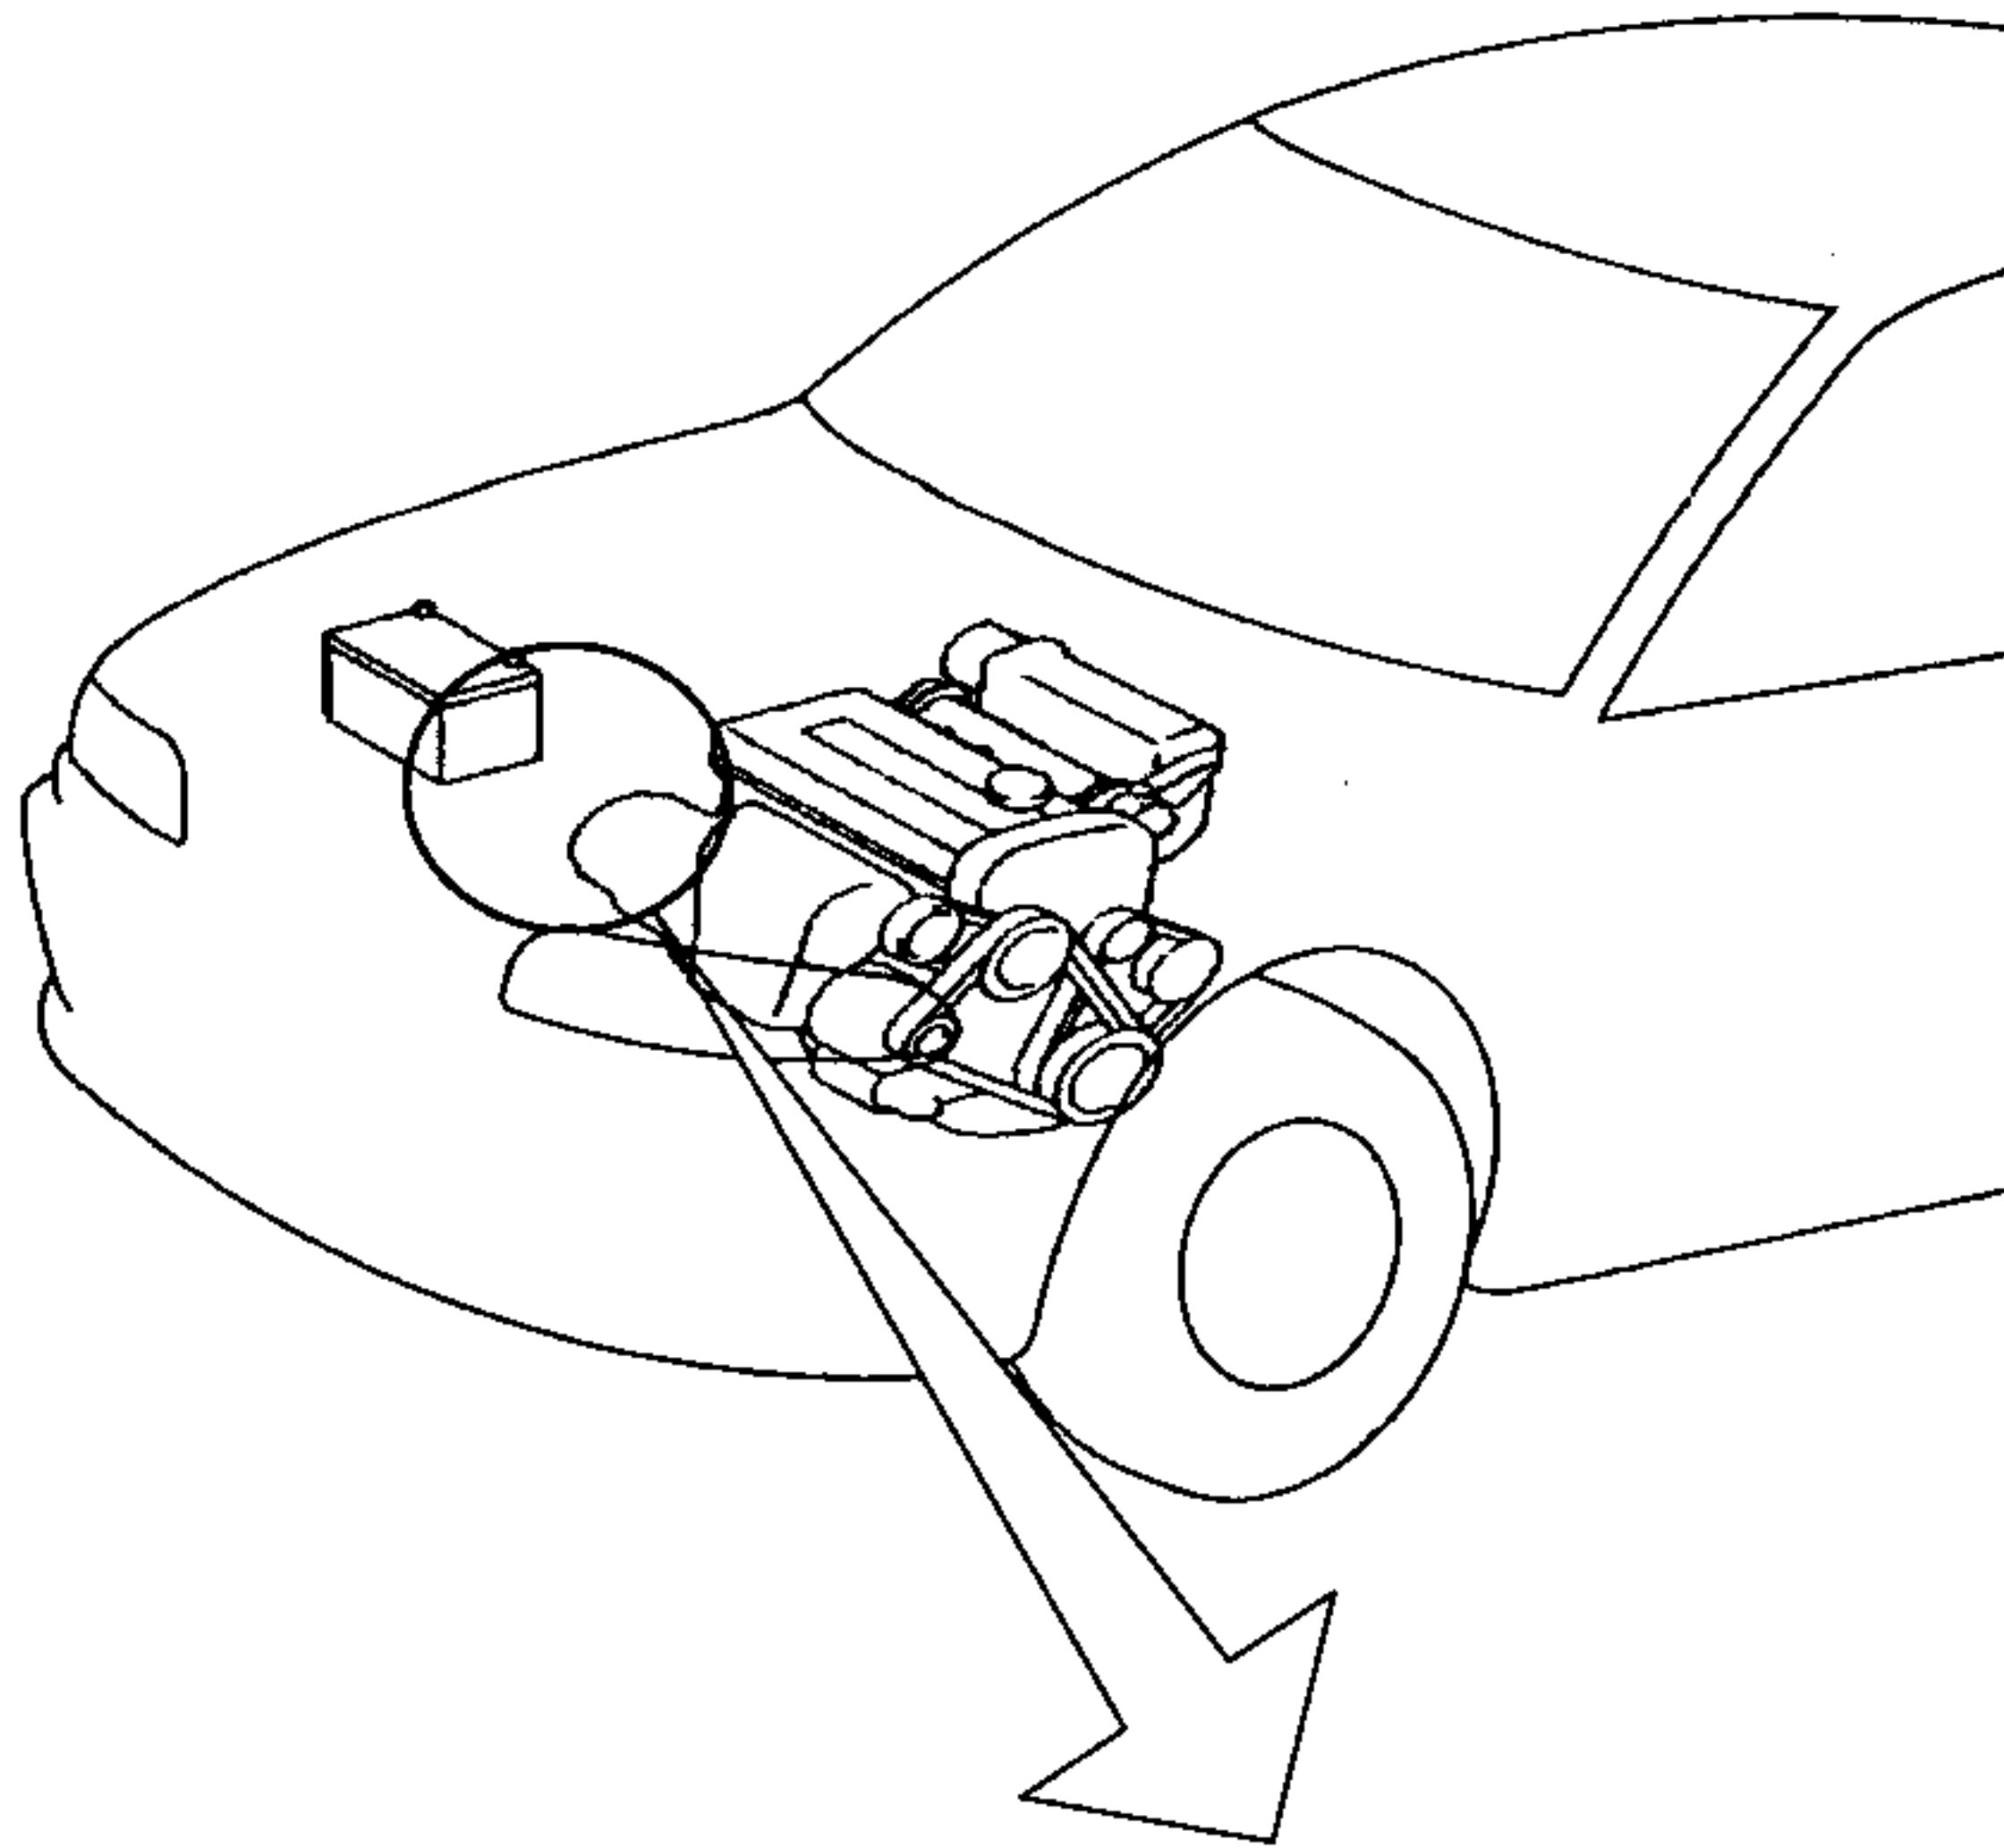
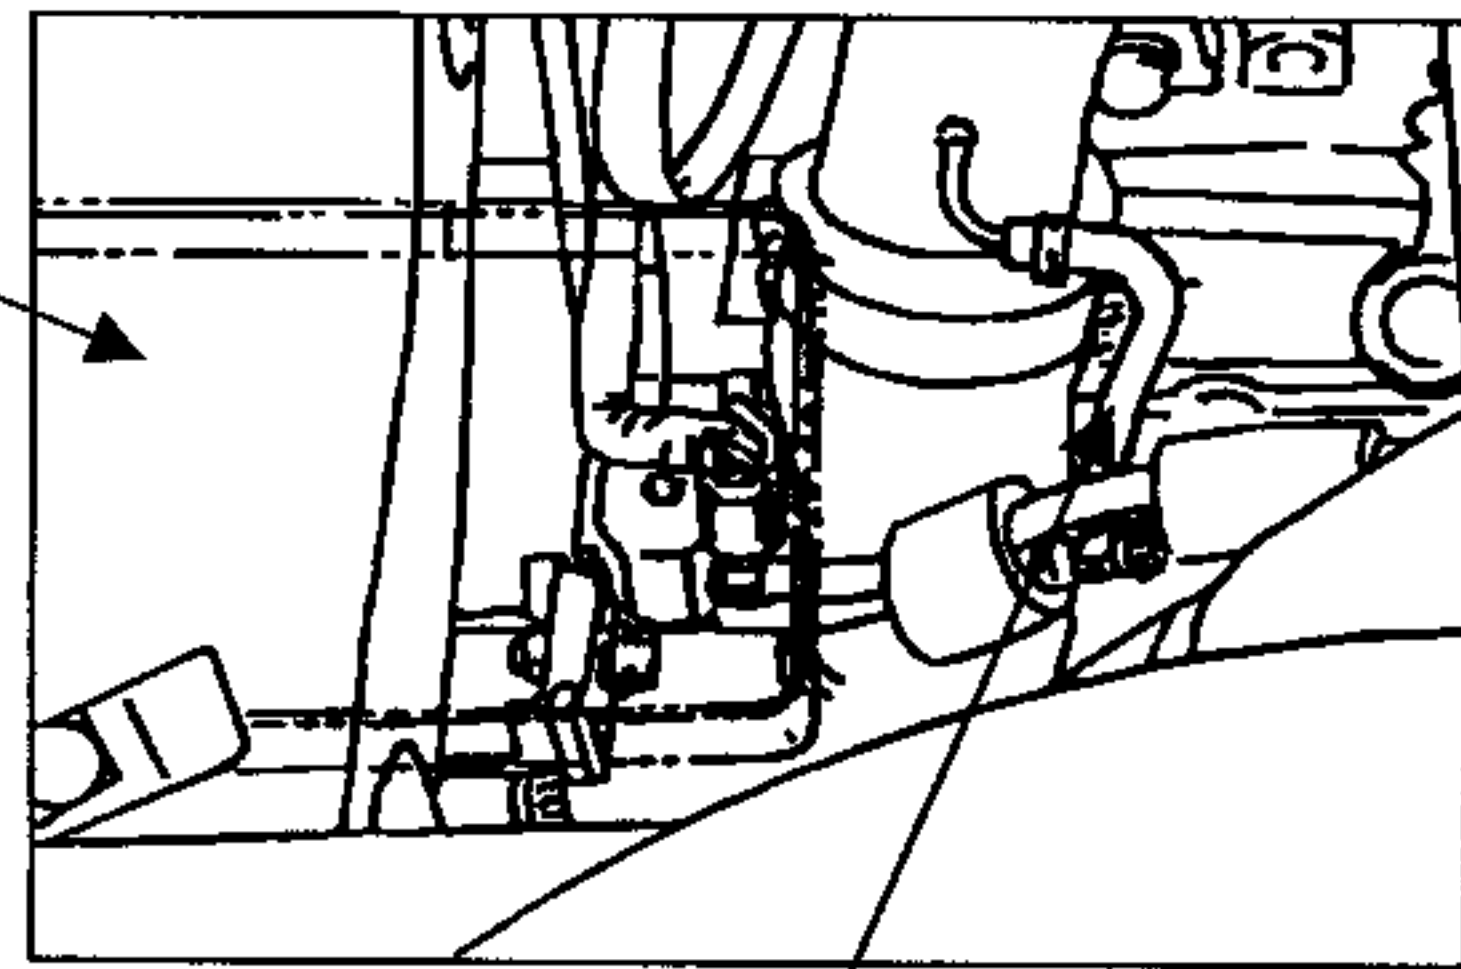
ブーストホース

基準不適合発生箇所

過給圧制御用ブーストホースの長さの設定が不適切なため、取付け時に当該ホースが折れ曲がり閉塞した場合、エンジン高回転時の過給圧を制御できなくなることがある。そのため、そのままの状態で使用を続けると、過給圧が異常に上昇し、強いノッキングが発生して、最悪の場合、エンジンが破損し走行できなくなるおそれがある。

全車両、ブーストホースを対策品に交換する。

注：図中の   内は交換部品を示す。

識別：助手席ドアローヒンジピン上部に白色または黄色ペイントを塗布する。
