## 改善箇所説明図

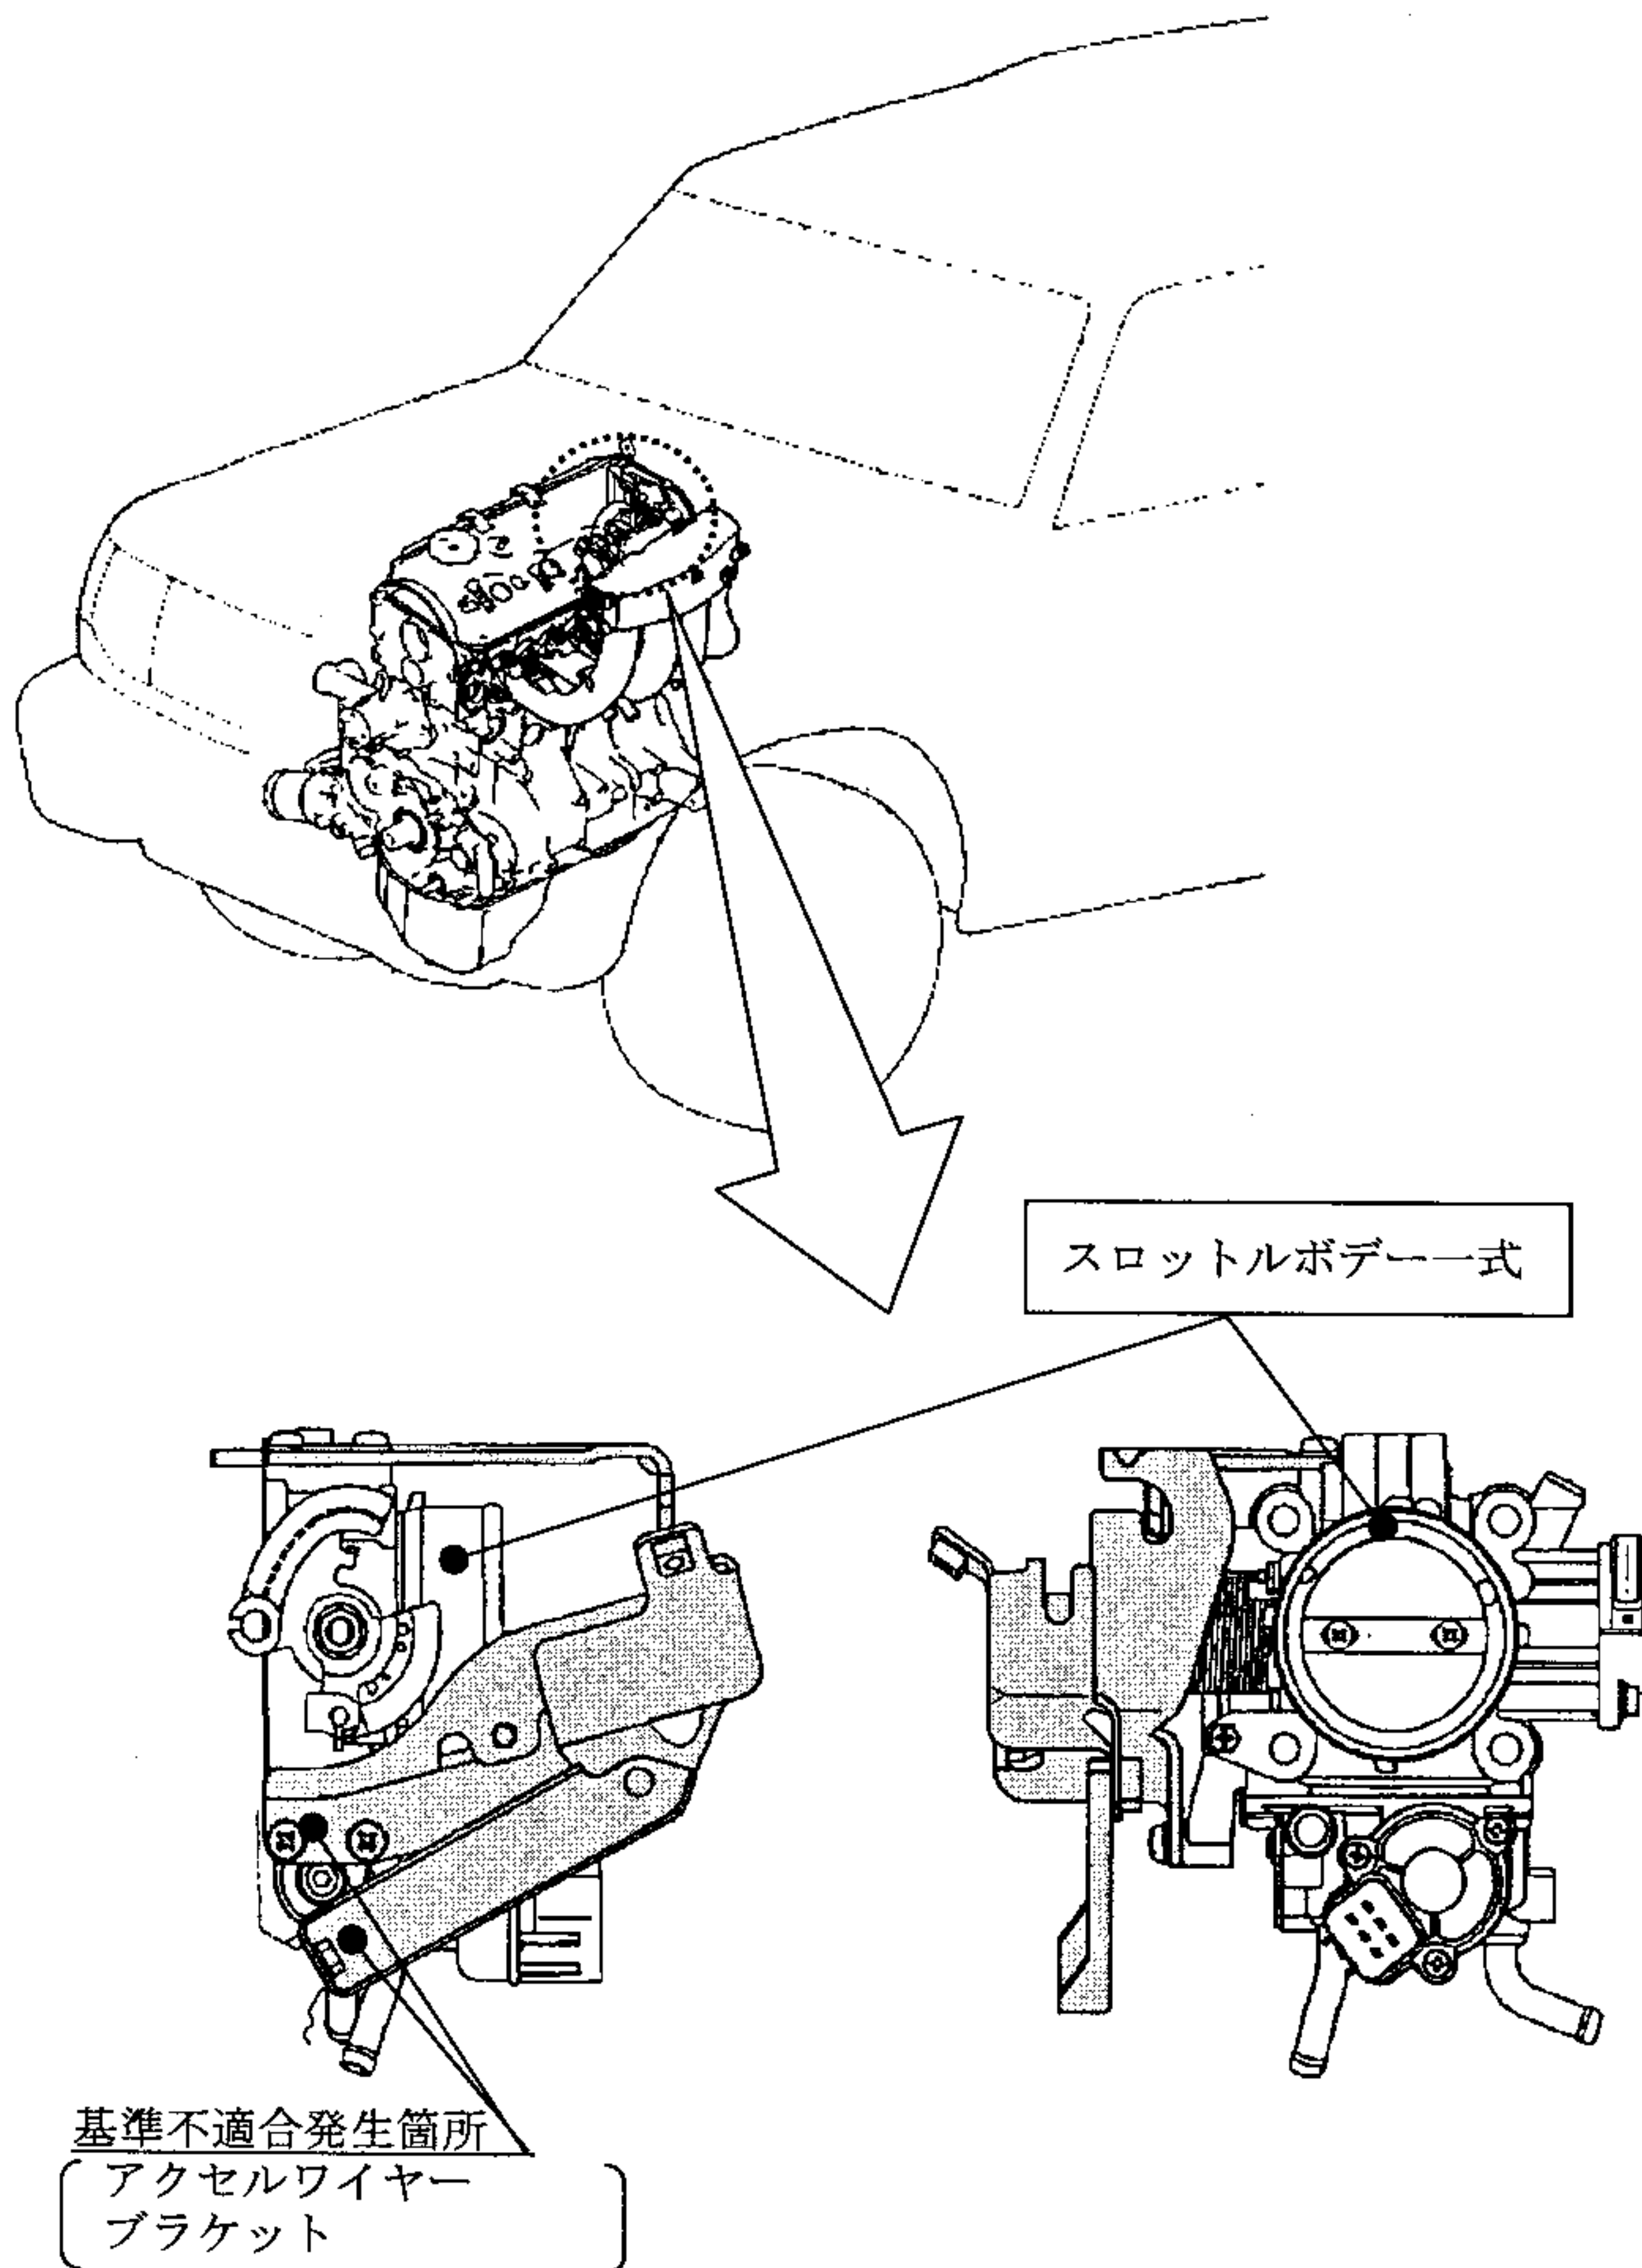
スロットルボデーの構成部品であるアクセルワイヤーブラケットの強度が不足しているため、エンジンを特定の高回転で連続運転した場合、共振によって当該ブラケットに過大な応力が発生することがある。そのため、当該ブラケットに亀裂が発生し、最悪の場合、当該ブラケットが折損し、アクセルケーブルの保持ができず、アクセル操作ができなくなるおそれがある。

全車両、スロットルボデーを点検し、未対策品が装着されているものはスロットルボデー一式を対策品と交換する。

識別：アクセルワイヤーブラケット上面に白または黄色のペイントを塗布する。
