# 改善箇所説明図

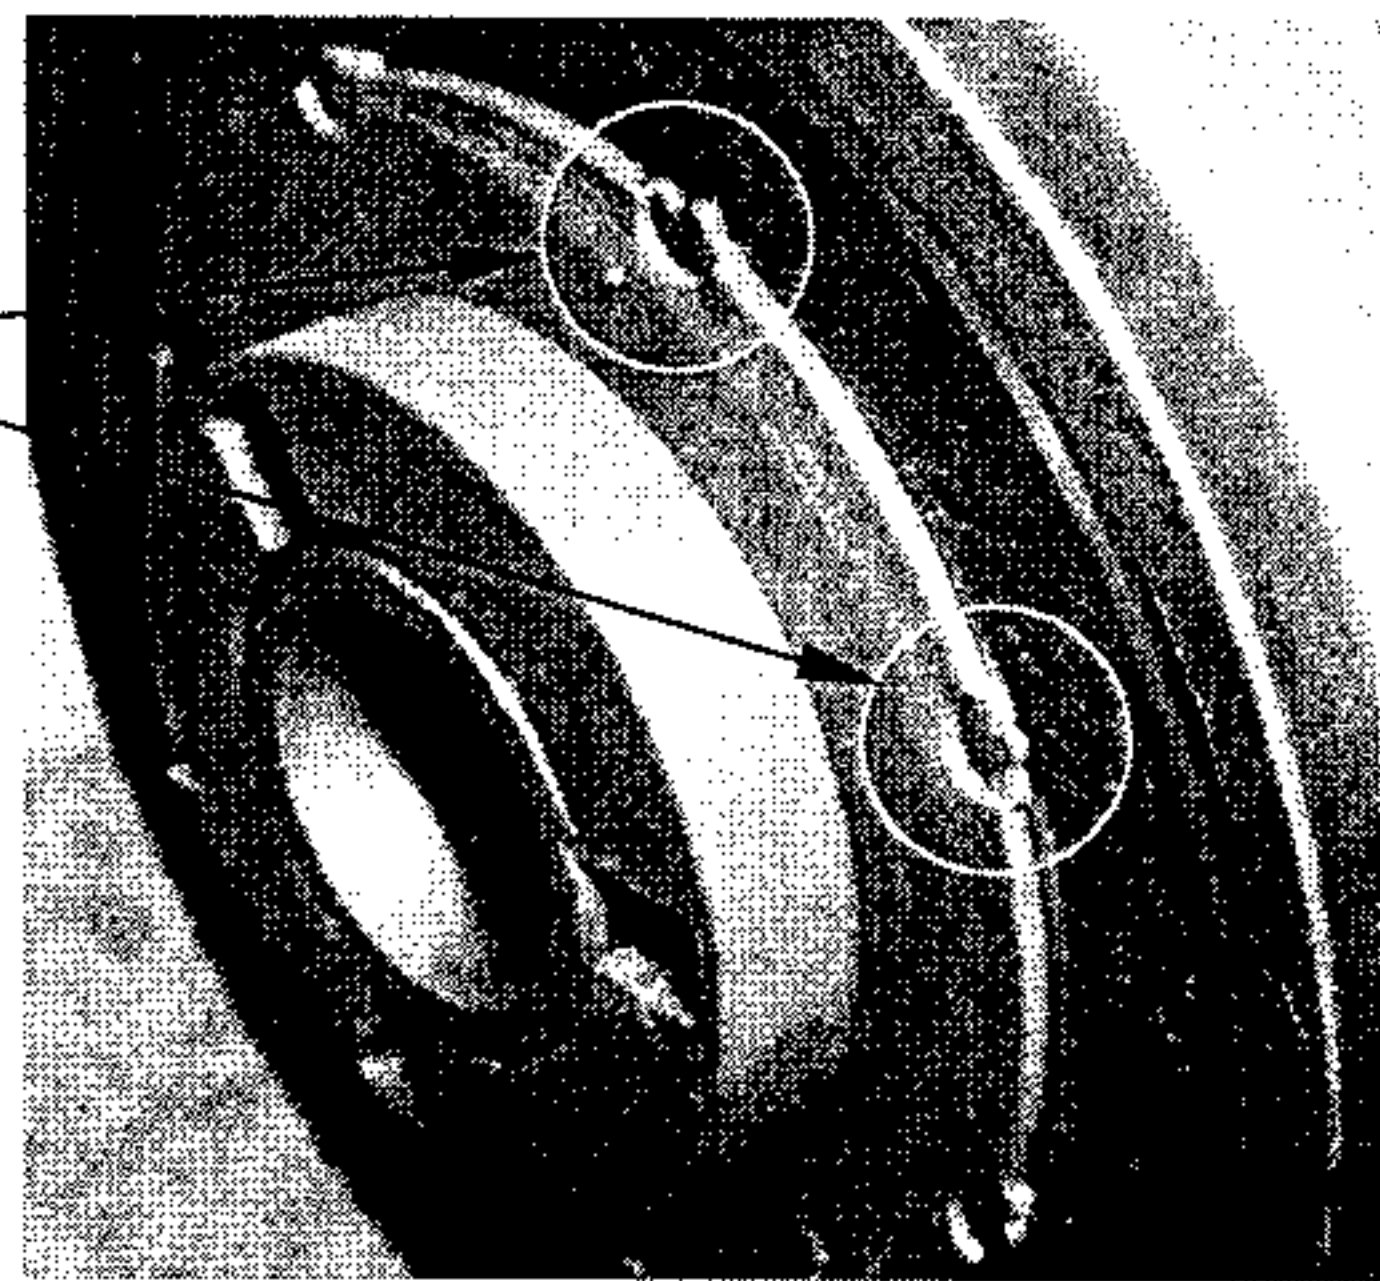
## 基準不適合発生箇所

かじ取りハンドルに取り付けられているホーンコンタクトプレートの固定が不十分なものがあり、ハンドル操作や走行時の振動によりホーンコンタクトプレートが外れることがある。そのため、最悪の場合、ホーンスイッチを操作しても、警音器が鳴らなくなるおそれがある。

全車両、ホーンコンタクトプレート一式を良品と交換する。

識別：助手席ドアのロアーヒンジにあるドア取付ボルト（下側）頭部に白色または黄色のペイントを塗布する。
