## 改善箇所説明図

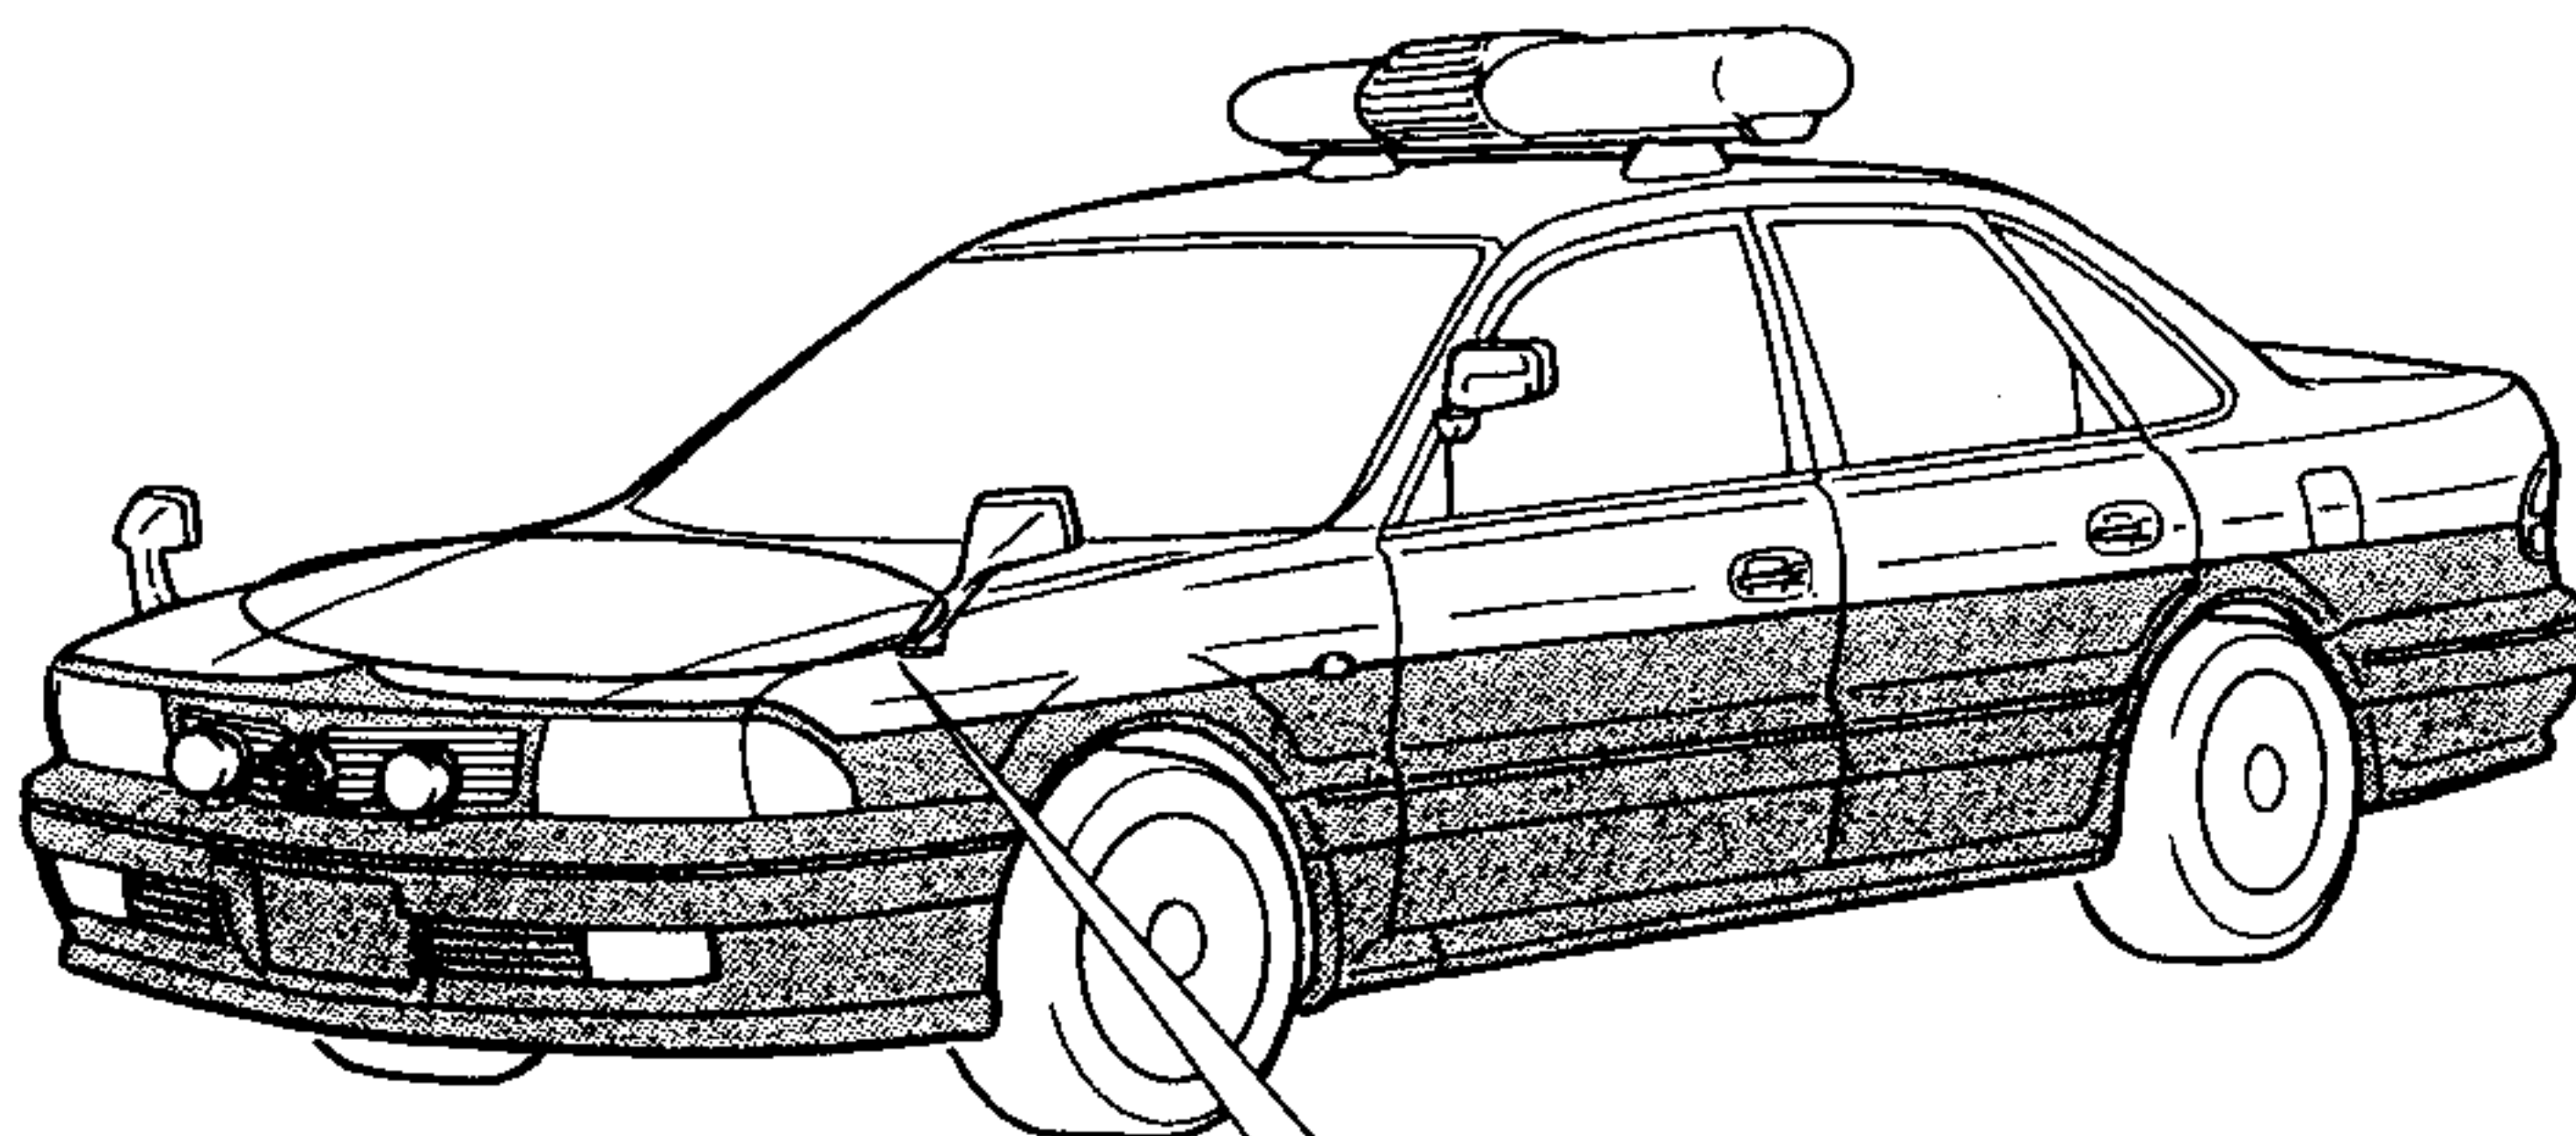
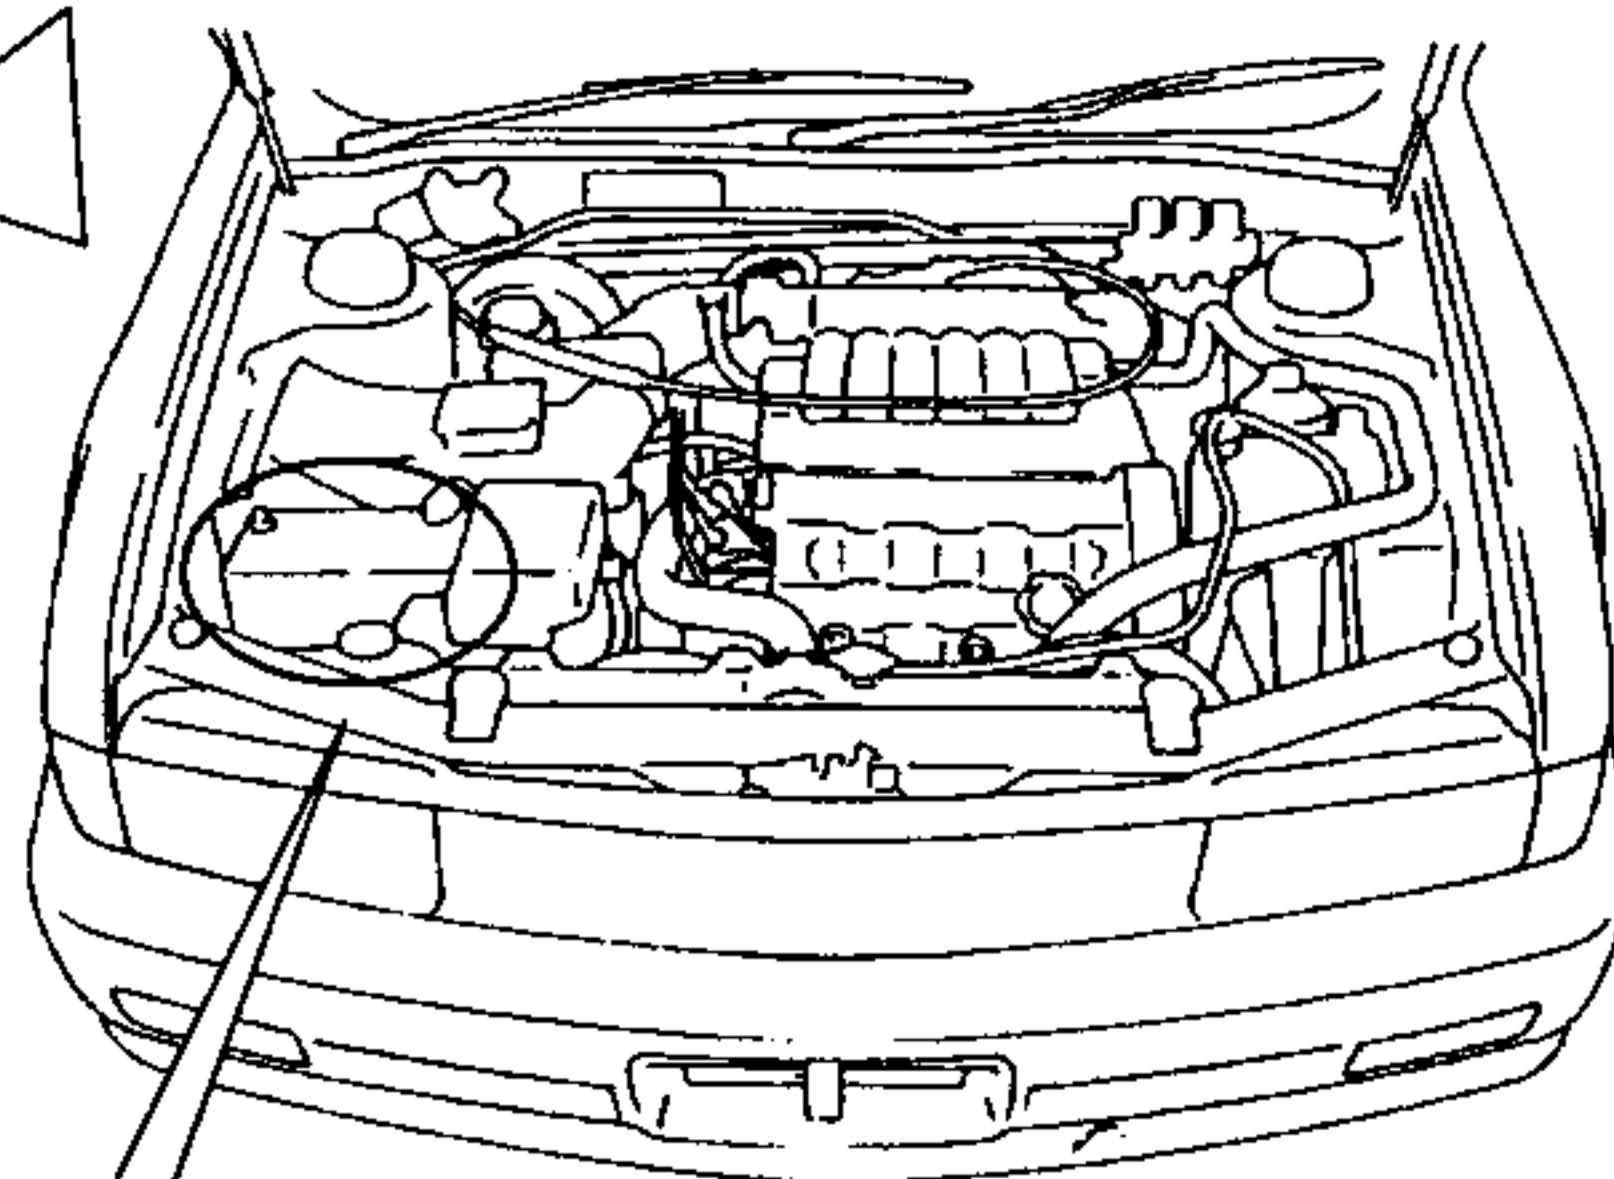
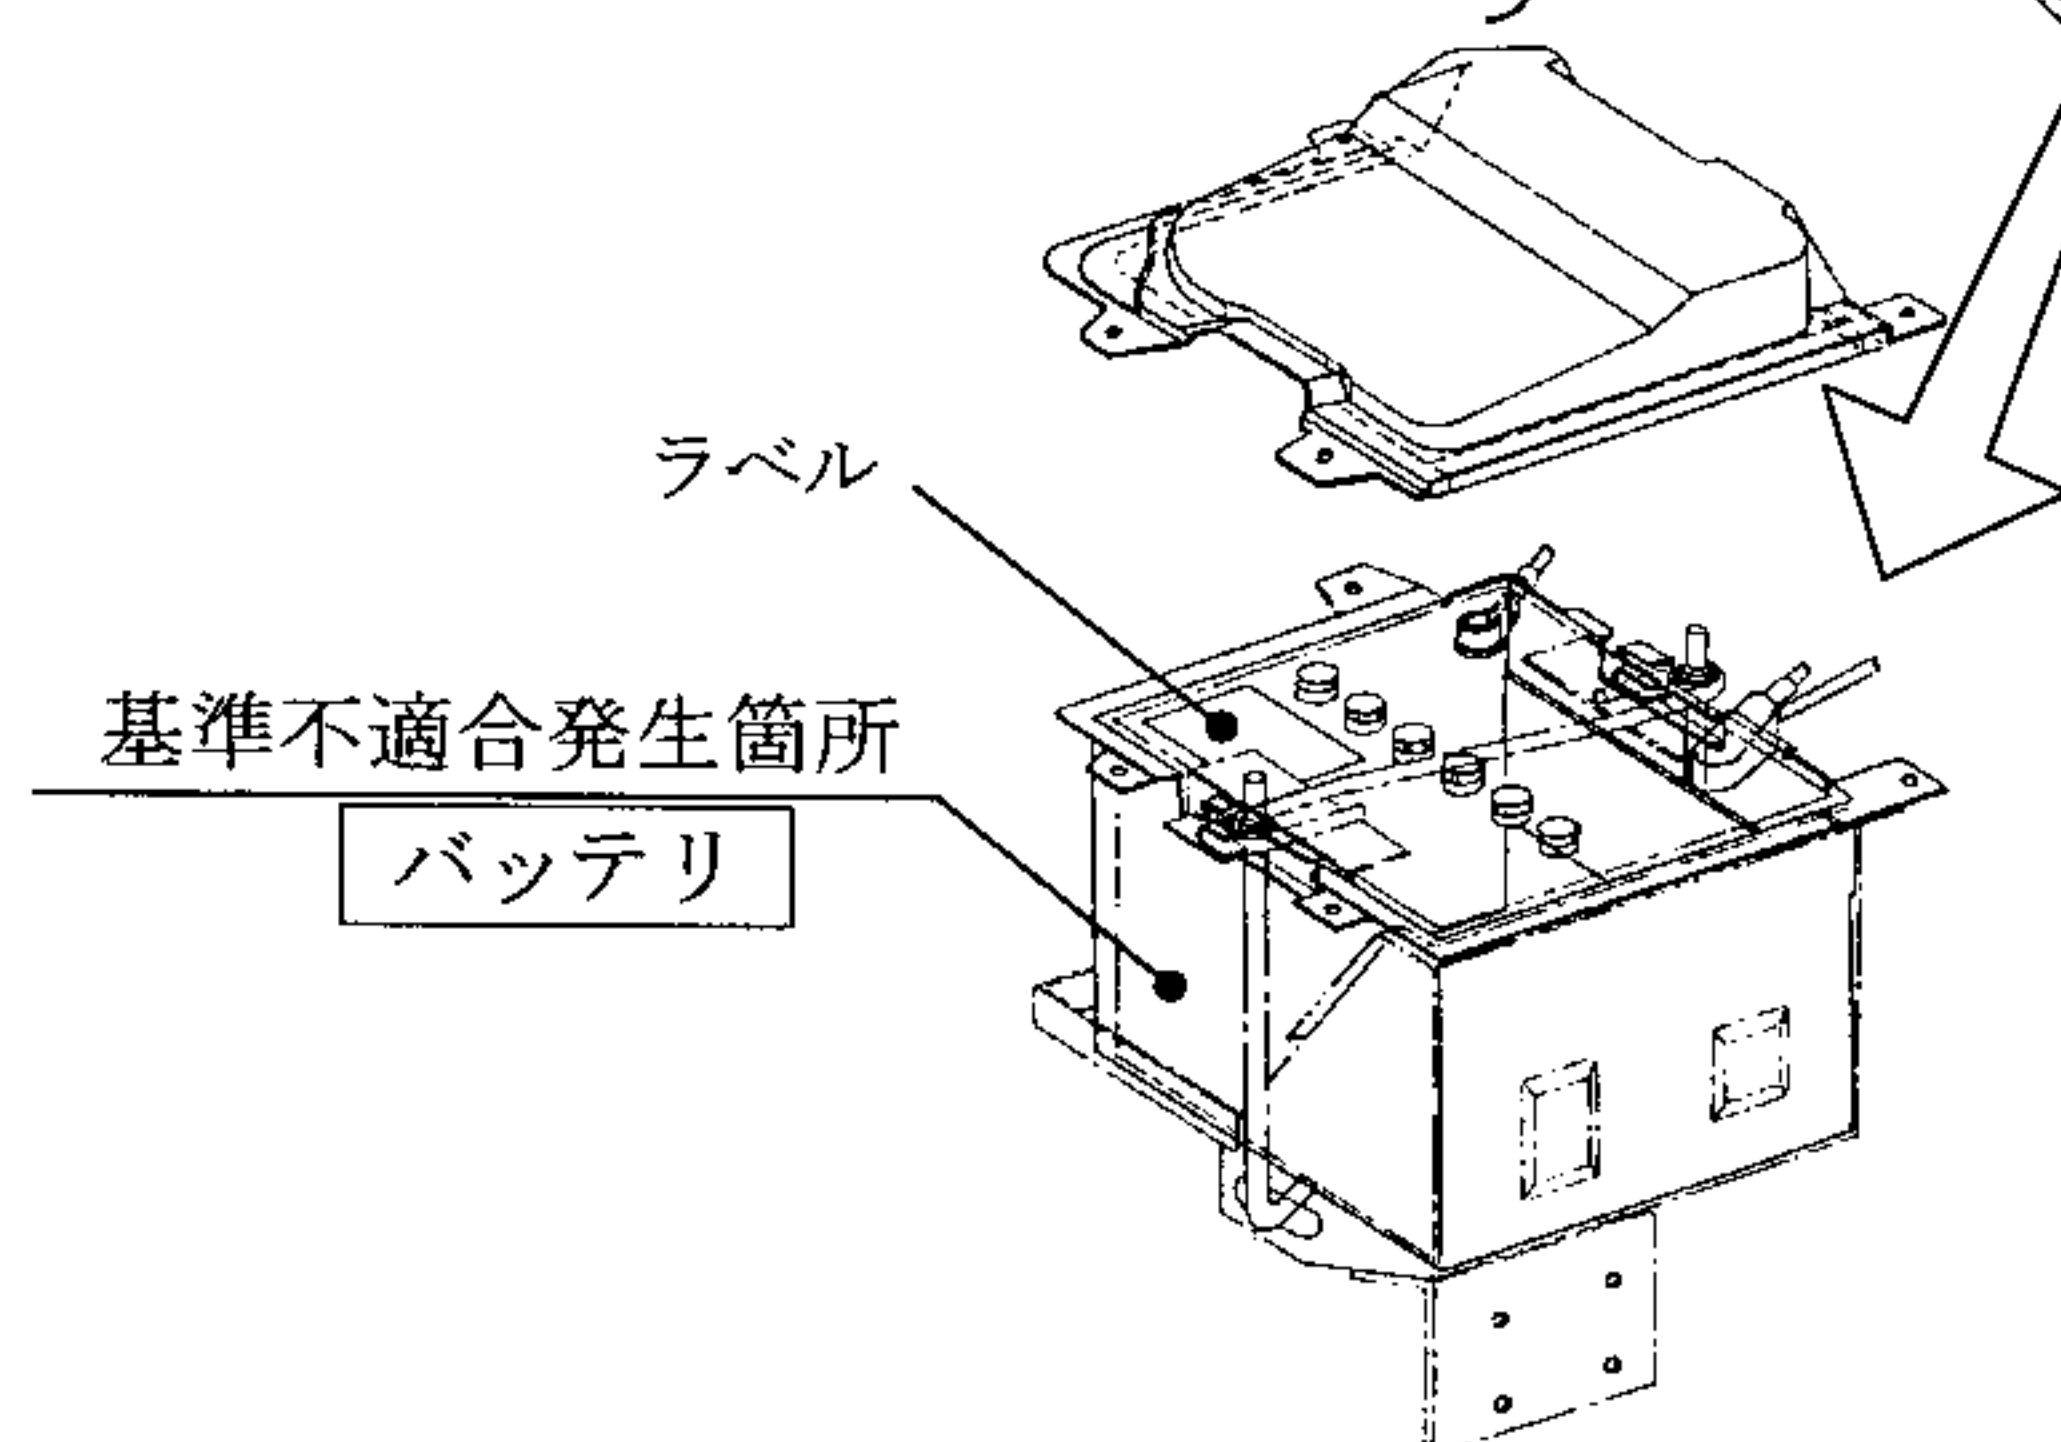
警察車両においてバッテリーの内部構造が不適切なため、長時間アイドリング運転を続けると、バッテリー温度が上昇することにより、正極板が膨張変形し、正極板から構成材料が剥離することがある。そのため、そのままの状態で使用を続けると、ガスの発生によりバッテリー液が噴き出し液面が低下し、最悪の場合、内部ショートによりバッテリーが破損して、原動機の始動ができなくなるおそれがある。

全車両、バッテリーを点検し、未対策品が装着されているものは対策品と交換する。

識別：バッテリー蓋の車両右前側の角部（ラベル側）に白色または黄色のペイントを塗布する。
