## 改善箇所説明図

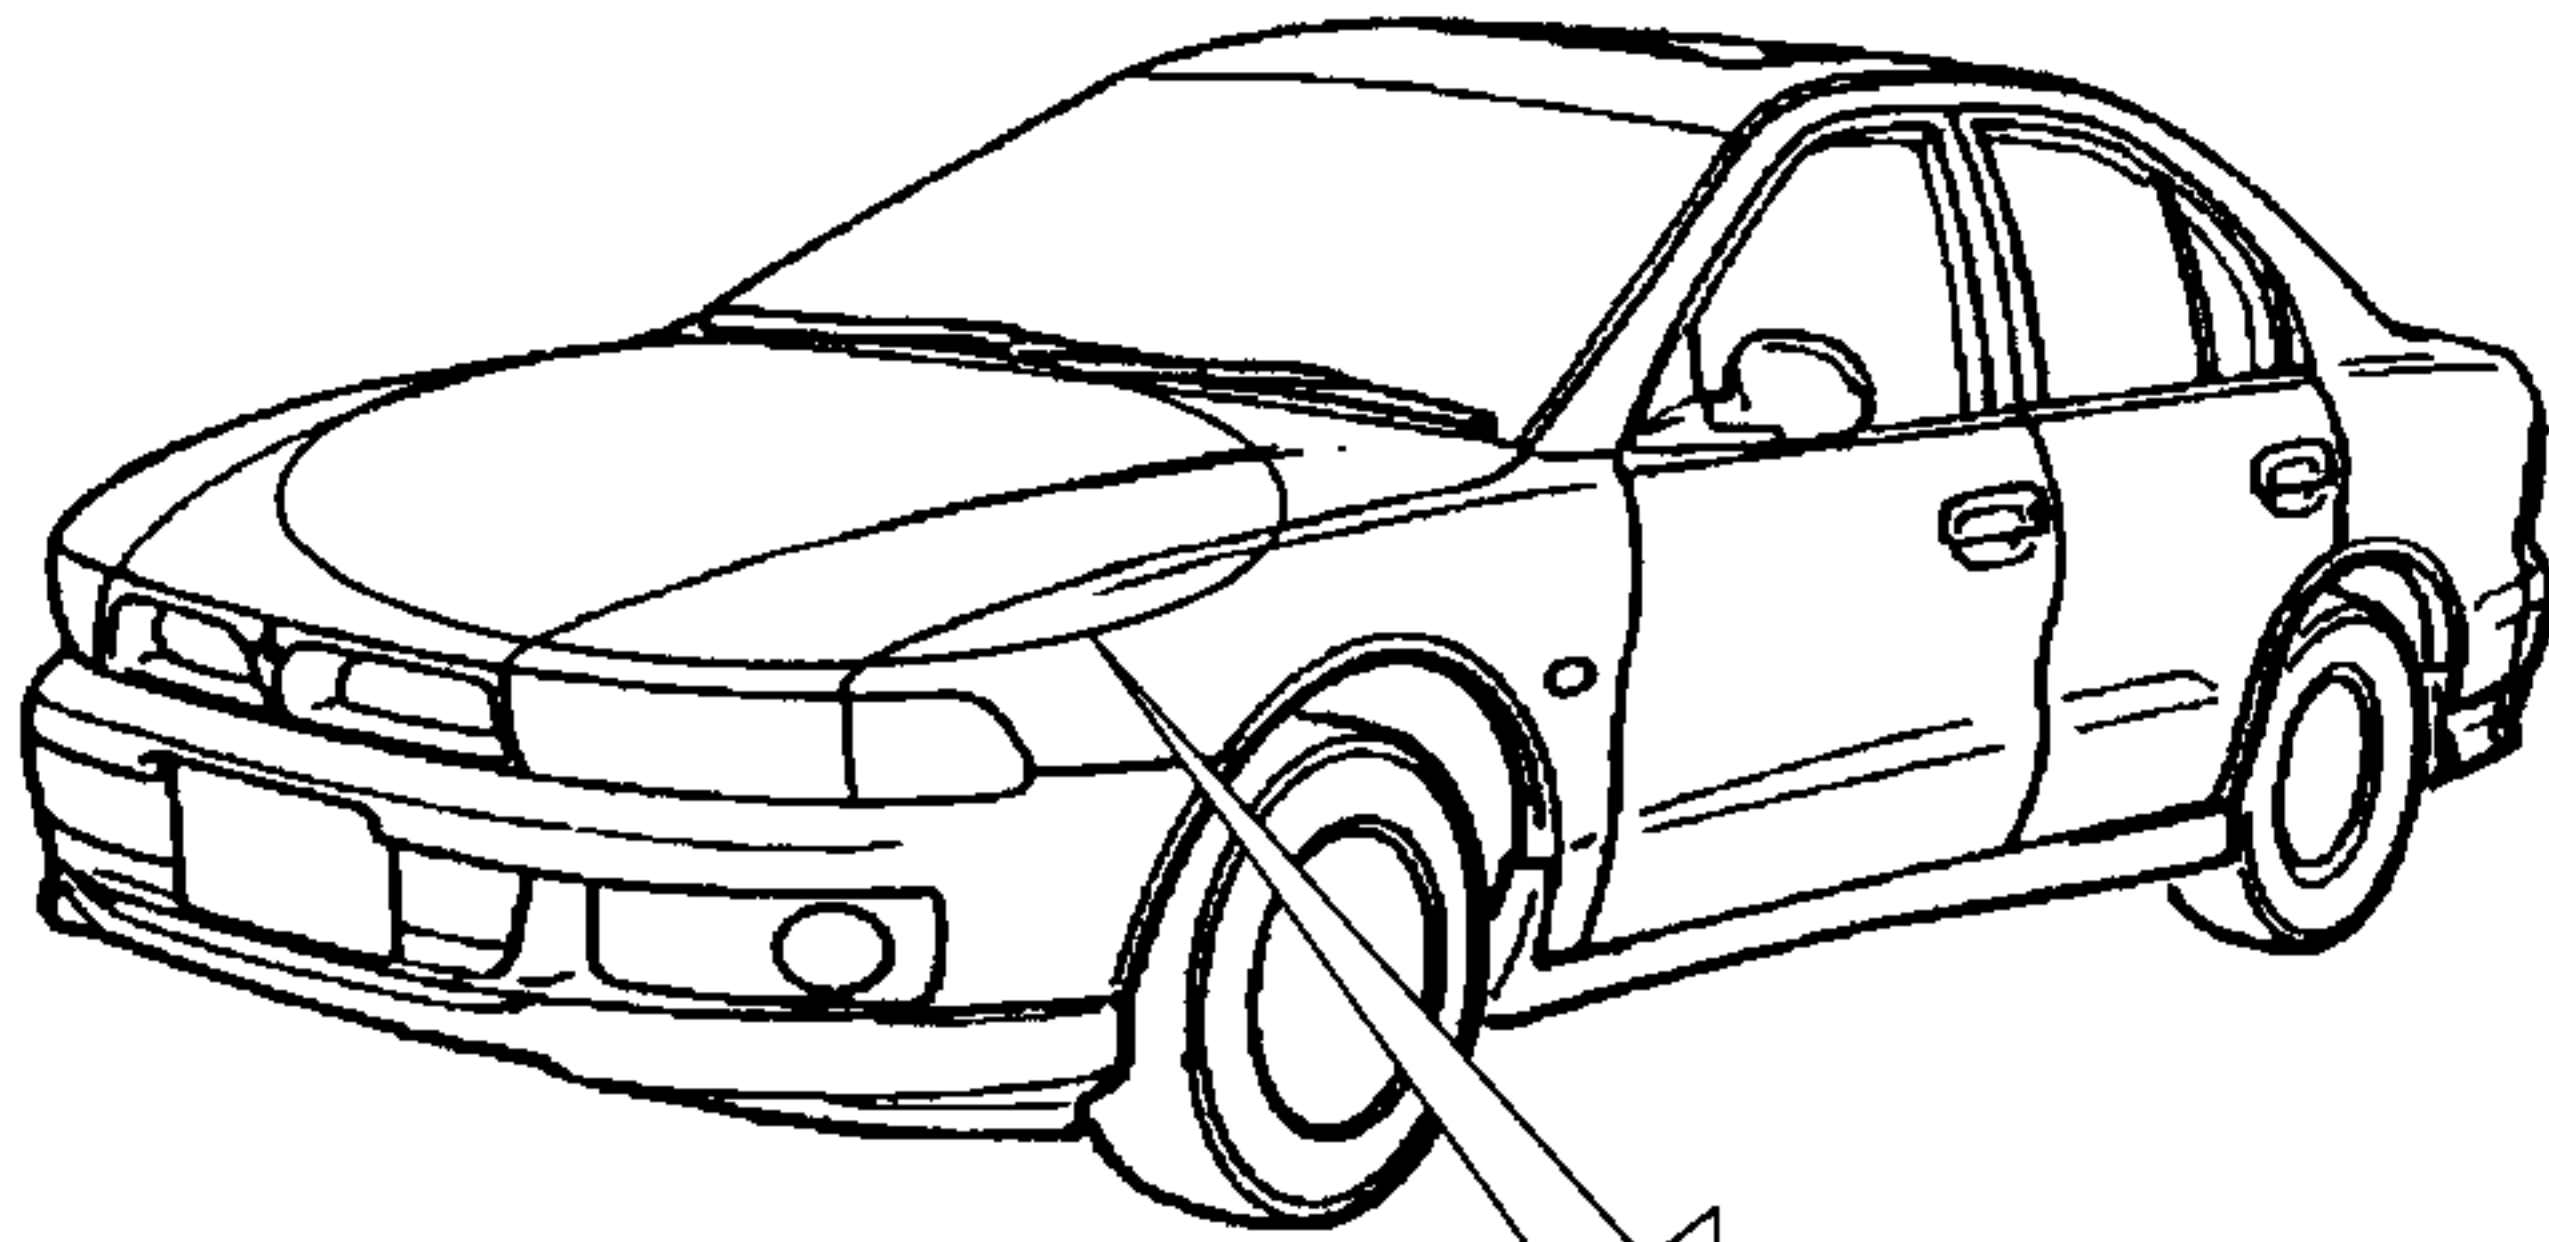
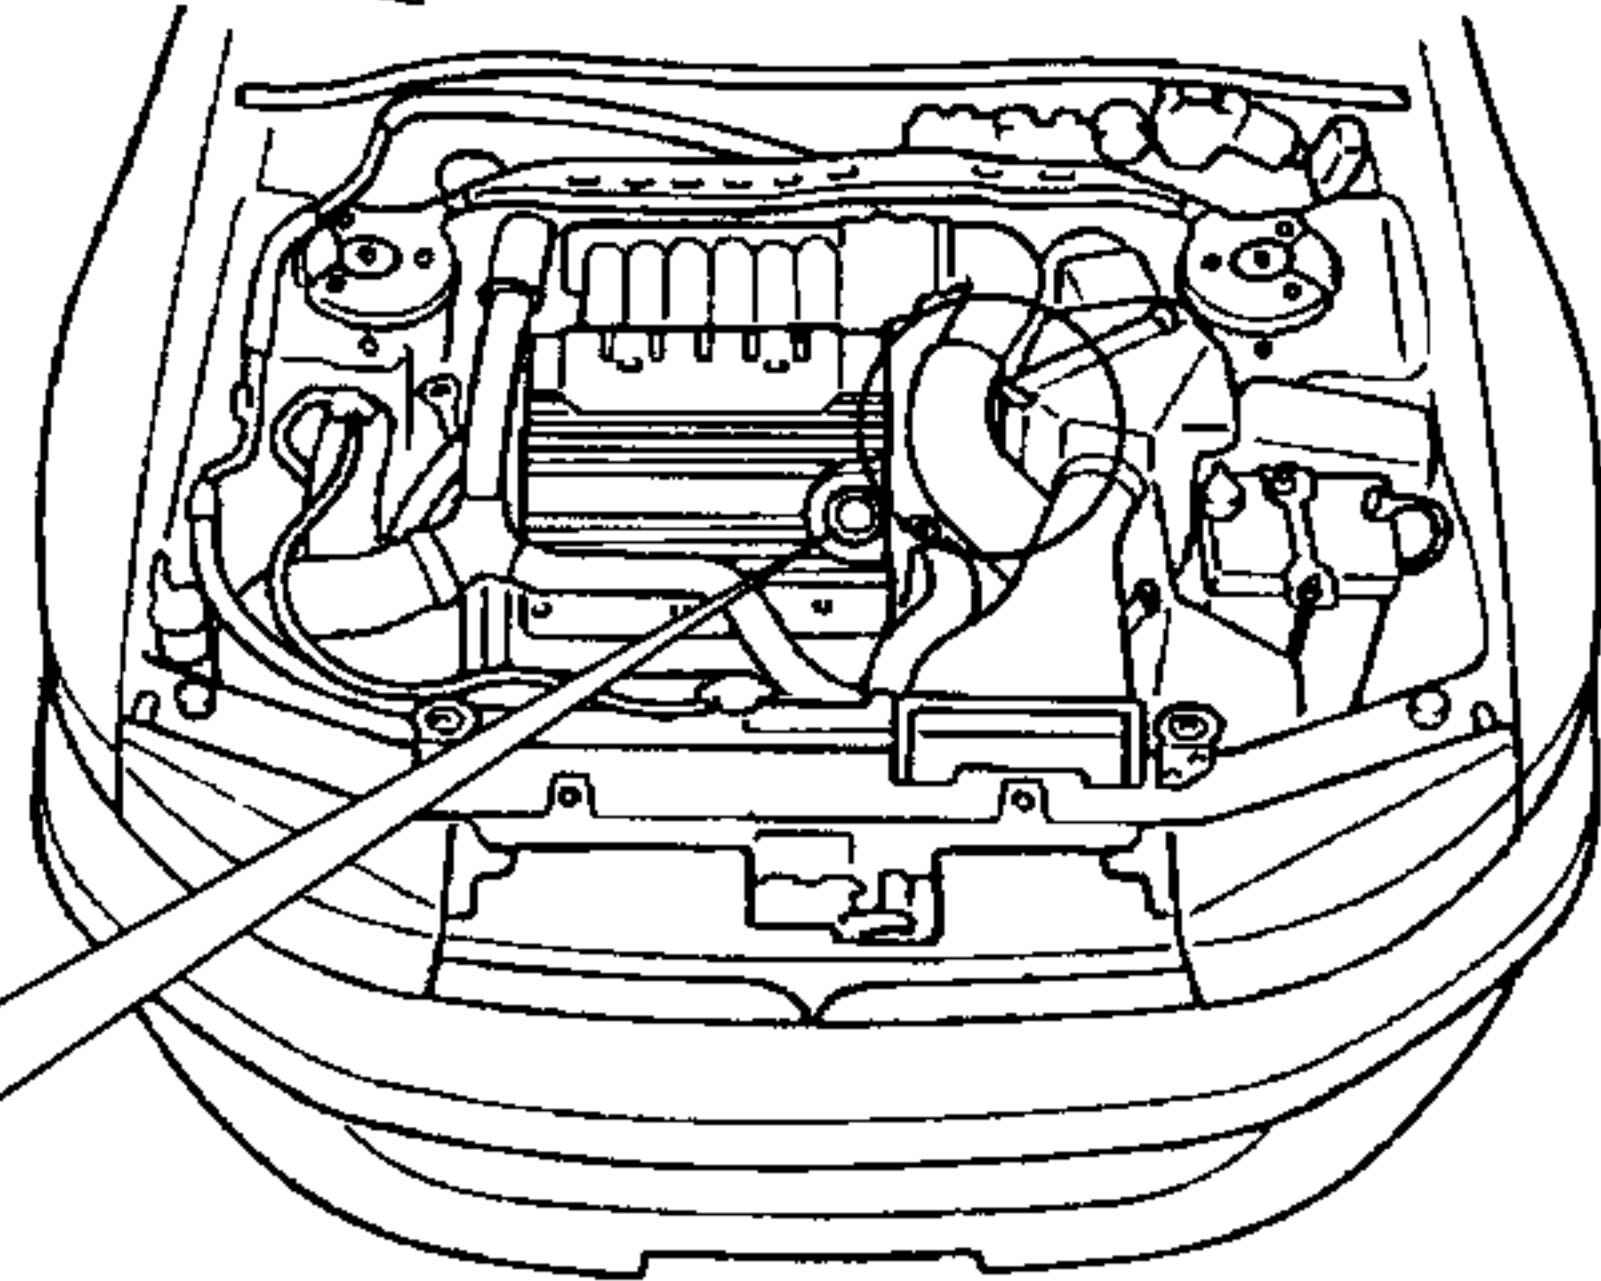
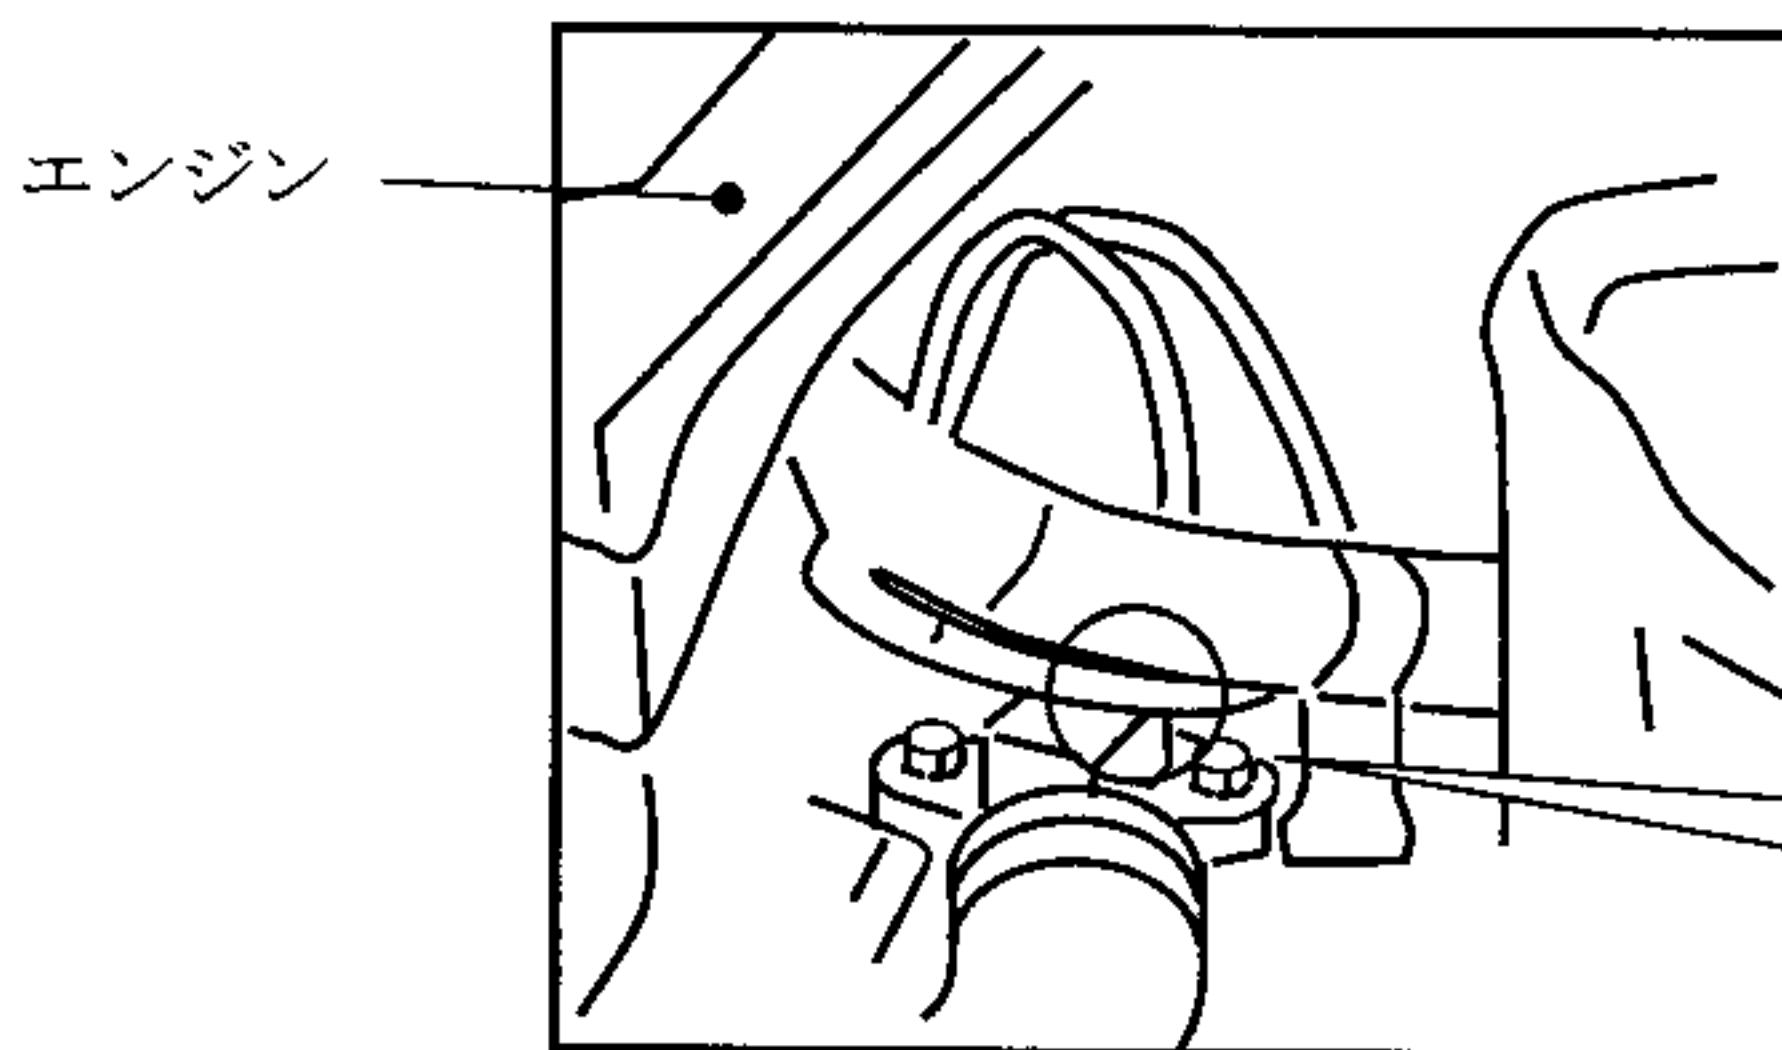
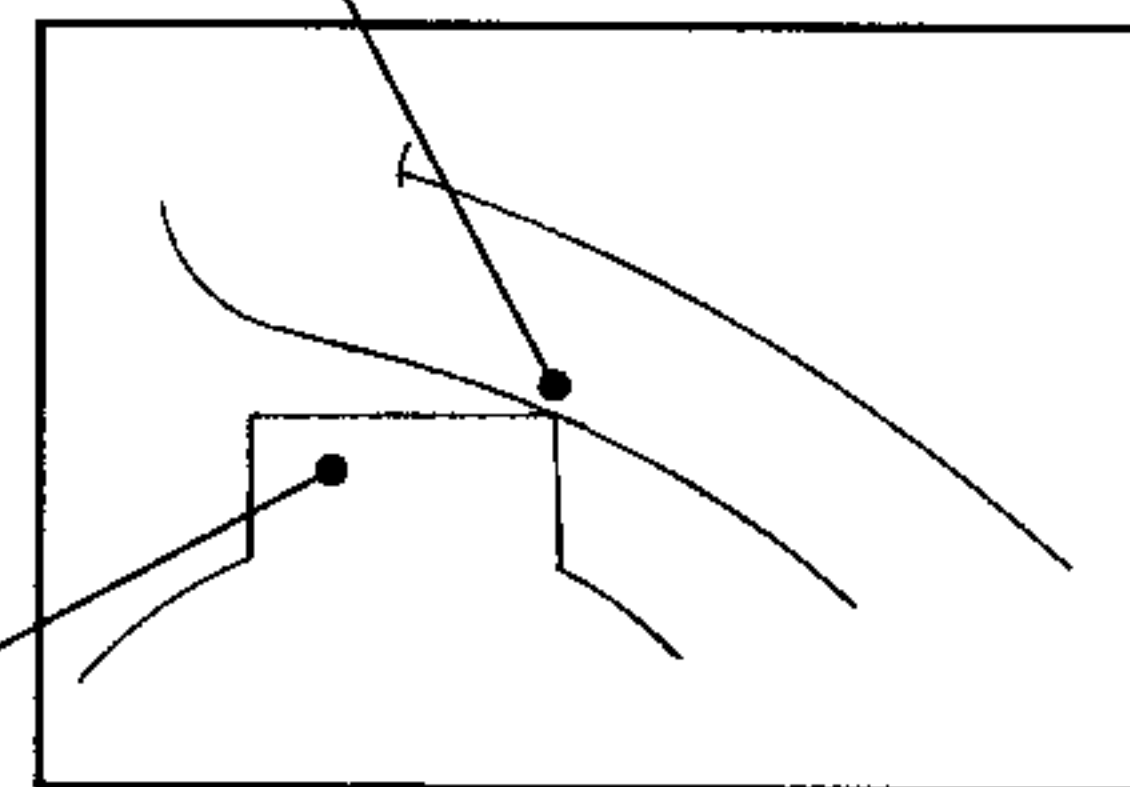
エンジンルーム内の自動変速機用電気配線の組付作業が不適切なため、当該配線とサーモスタットフィッティング端部との隙間が不足しているものがあり、走行時の振動等により被覆が損傷する場合がある。そのため、そのままの状態で使用を続けると、最悪の場合、当該配線がショートして自動変速機が3速に固定のままとなる、又は、速度計が指示不良となるおそれがある。

基準不適合発生箇所

全車両、サーモスタットフィッティングの端部に面取り加工を行うと共に、自動変速機用電気配線を点検し、保護チューブが取付けられていないものは、保護チューブを追加する。なお、当該配線が損傷している場合には、修正可能なものは修正し、修正不可能なものは新品と交換する。

識別：左側フードヒンジの上側取付けボルト頭部に白色または黄色のペイントを塗布する。
