## 改善箇所説明図②

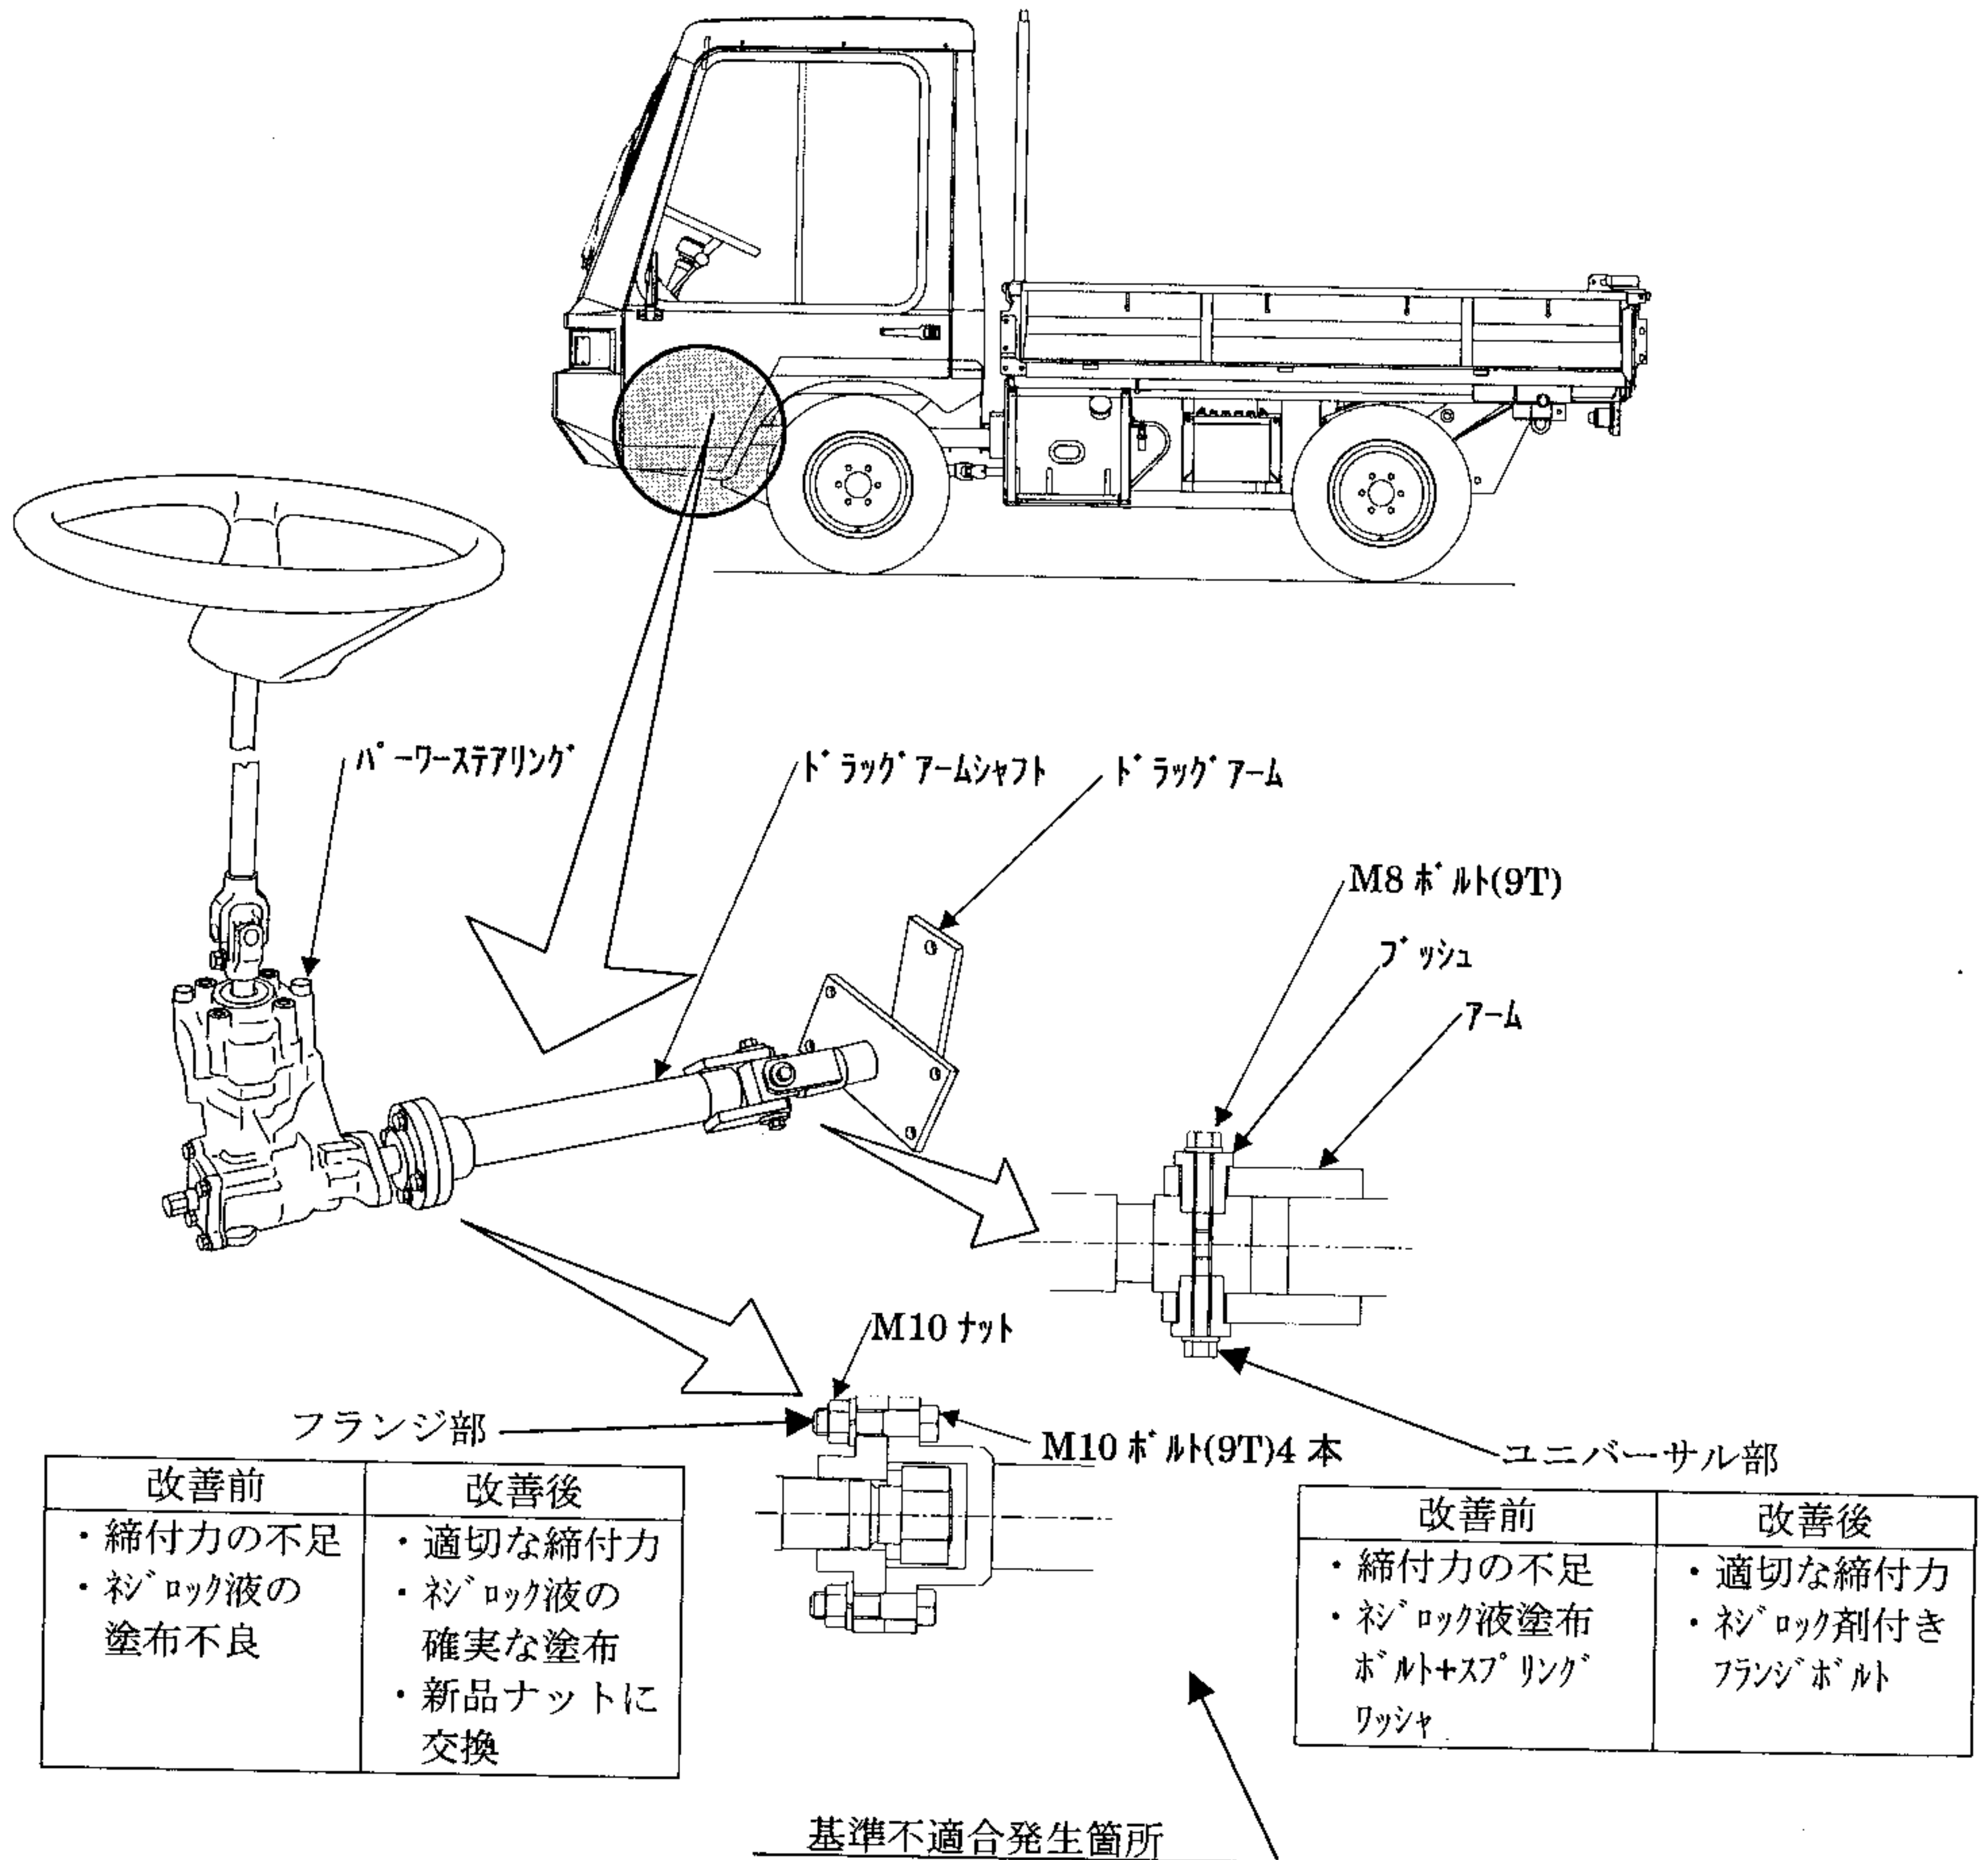
かじ取装置のドラッグアームシャフトの前と後の取付部のボルトの締付力の不足、及びネジロック液の塗布不良のものがあるため、取付部のボルトが緩むことがある。そのため、そのまま使用を続けると、取付部のボルトが外れ、ハンドル操作ができなくなるおそれがある。

全車両、ドラッグアームシャフトの取付部のナットを新品に交換してネジロック剤を再塗布、またはボルトを対策品と交換し、適切なトルクで締め付ける。

識別；ドラッグアームシャフトの保持プレート右側に白色のシールを貼付する。
