## 改善箇所説明図

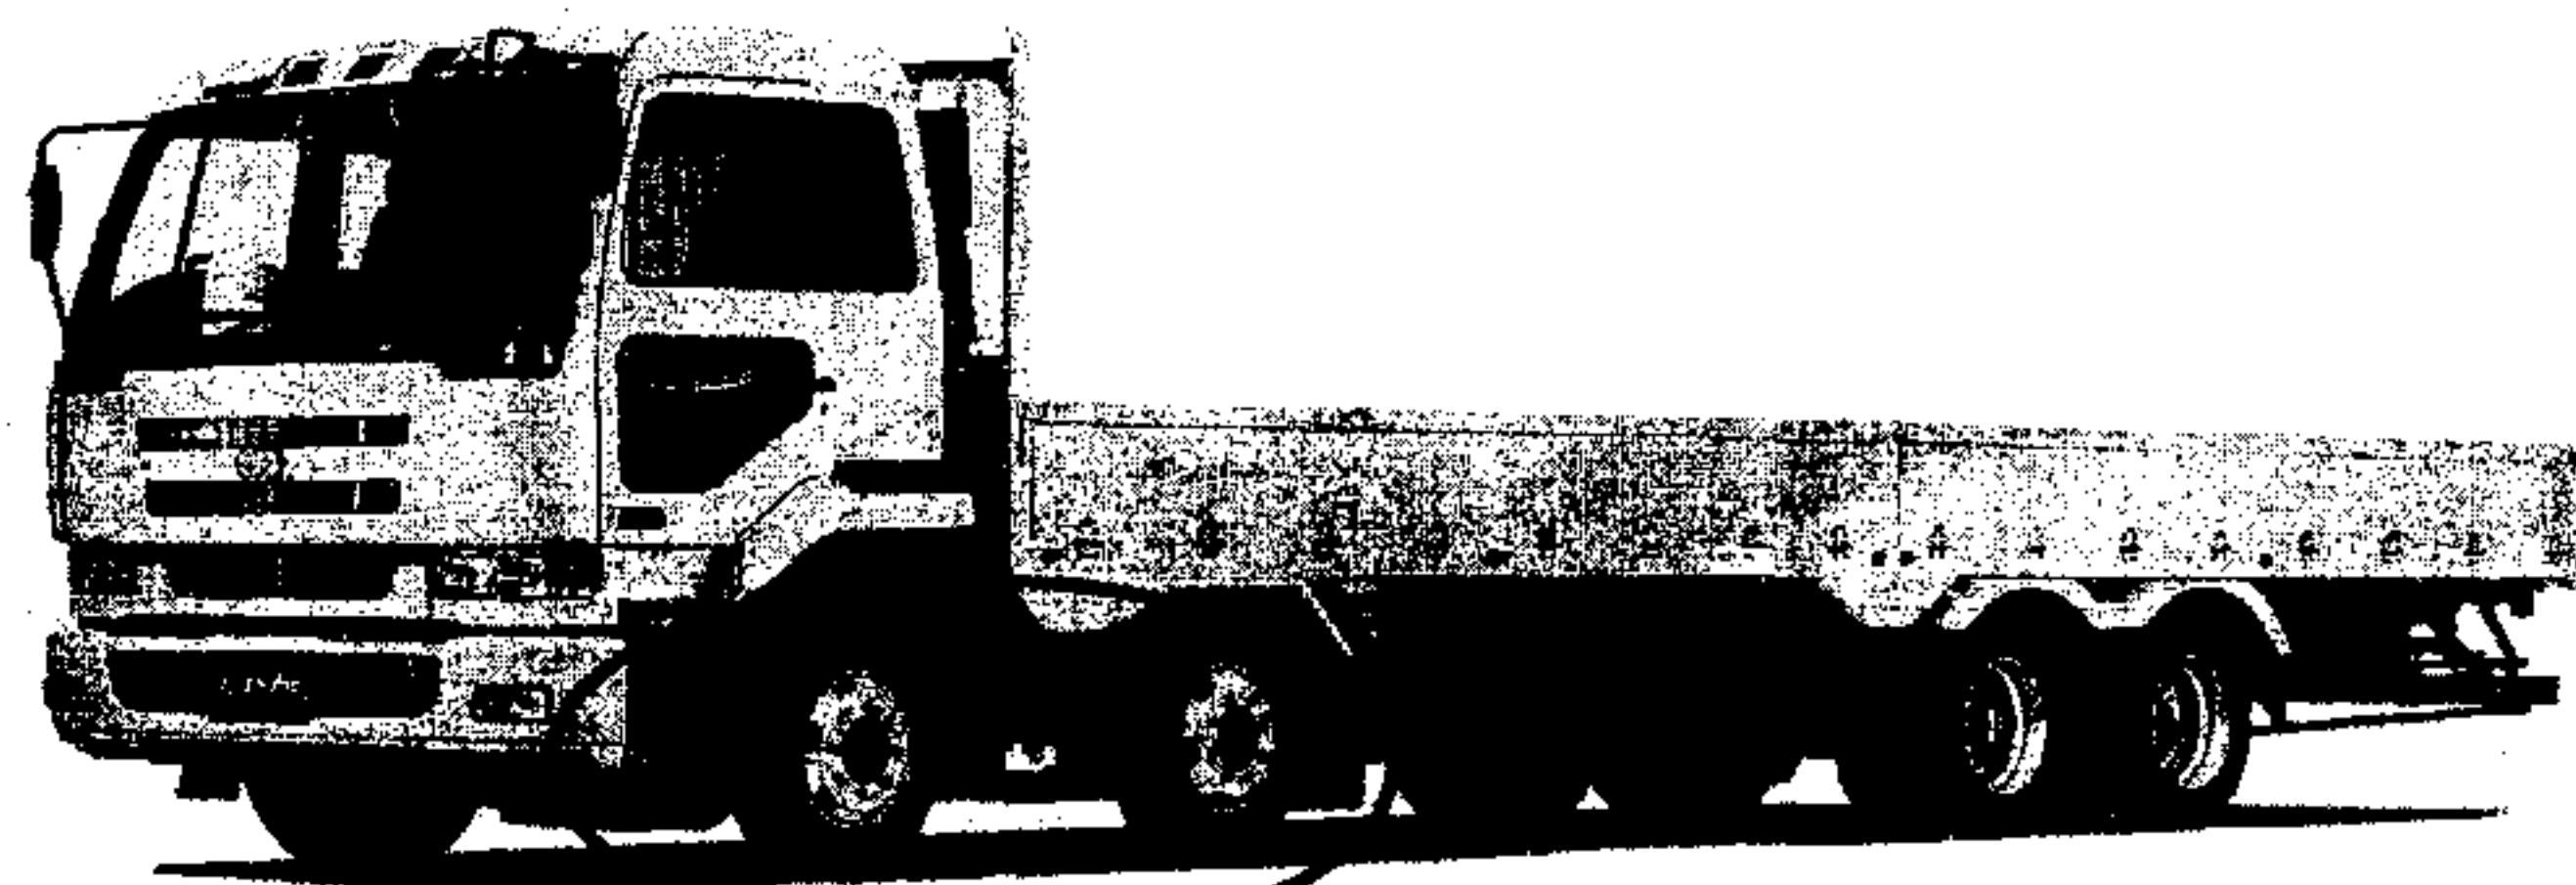
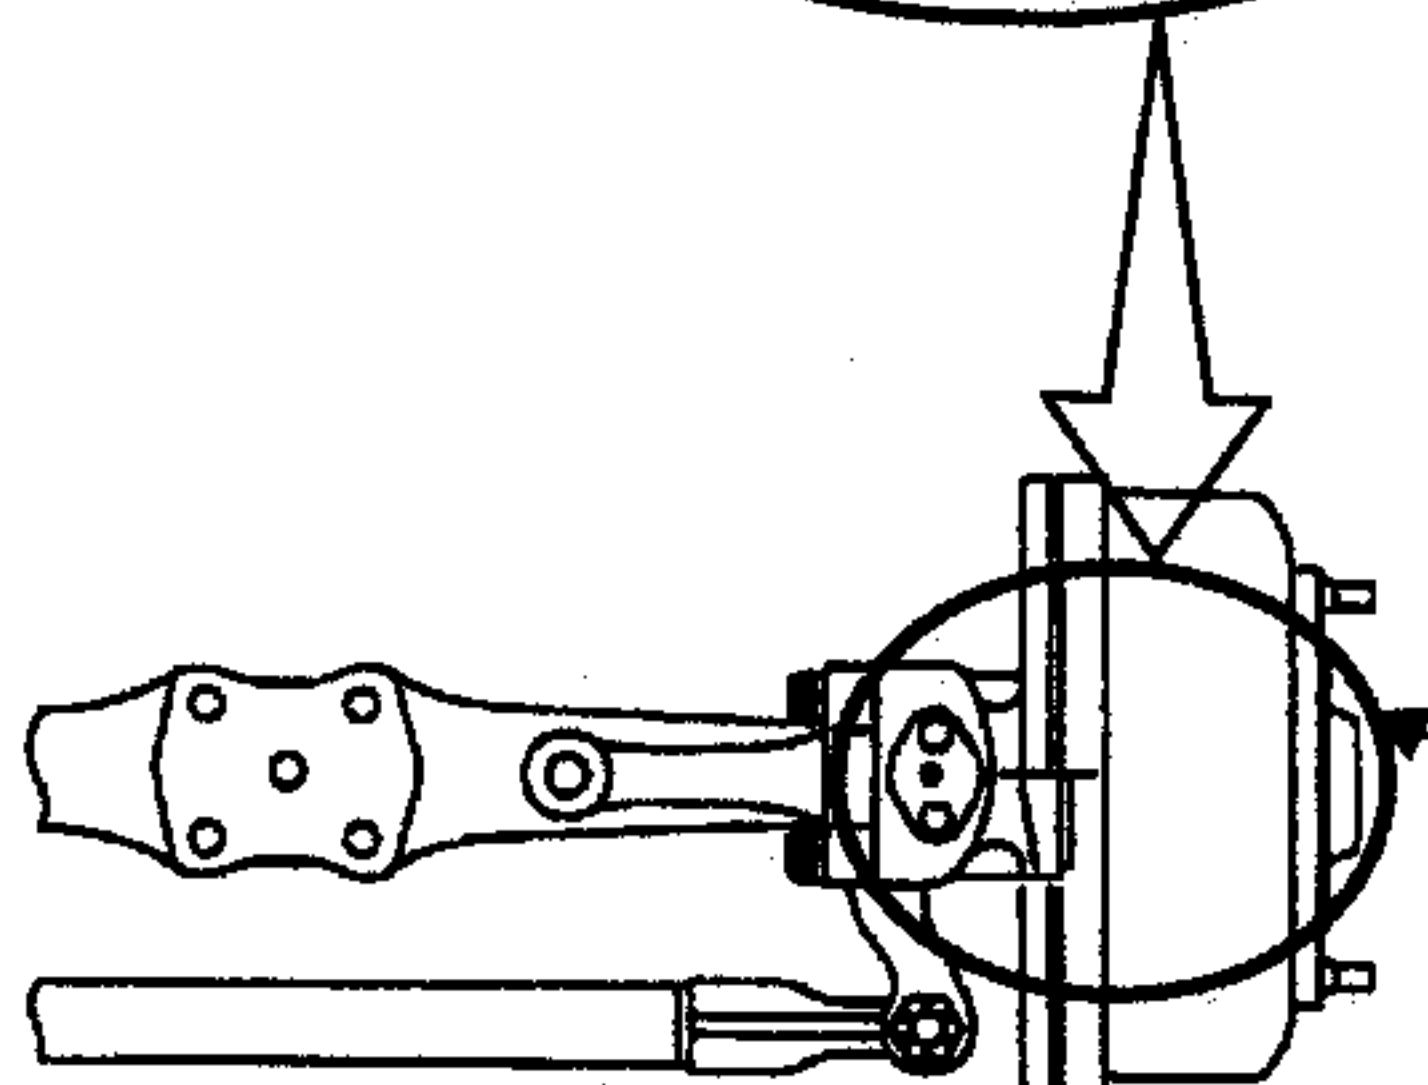
### 基準不適合発生箇所(左右)

フロントアクスルの外側ベアリングにおいて、インナー側のベアリングに仕様が異なるものを組み付けたものがある。そのため、整備作業等の際に異物が混入した状態で使用を続けると、ベアリングが損傷し、最悪の場合、ブレーキが加熱して発火するおそれがある。

- ① KL-CG48XWX、KL-CG55XWXは、フロントアクスルの前軸と後軸の2軸が対象。
- ② KL-CG48Aは、フロントアクスルの前軸の1軸が対象。

全車両、正規のベアリングに交換する。
