## 改善箇所説明図

### 基準不適合発生箇所

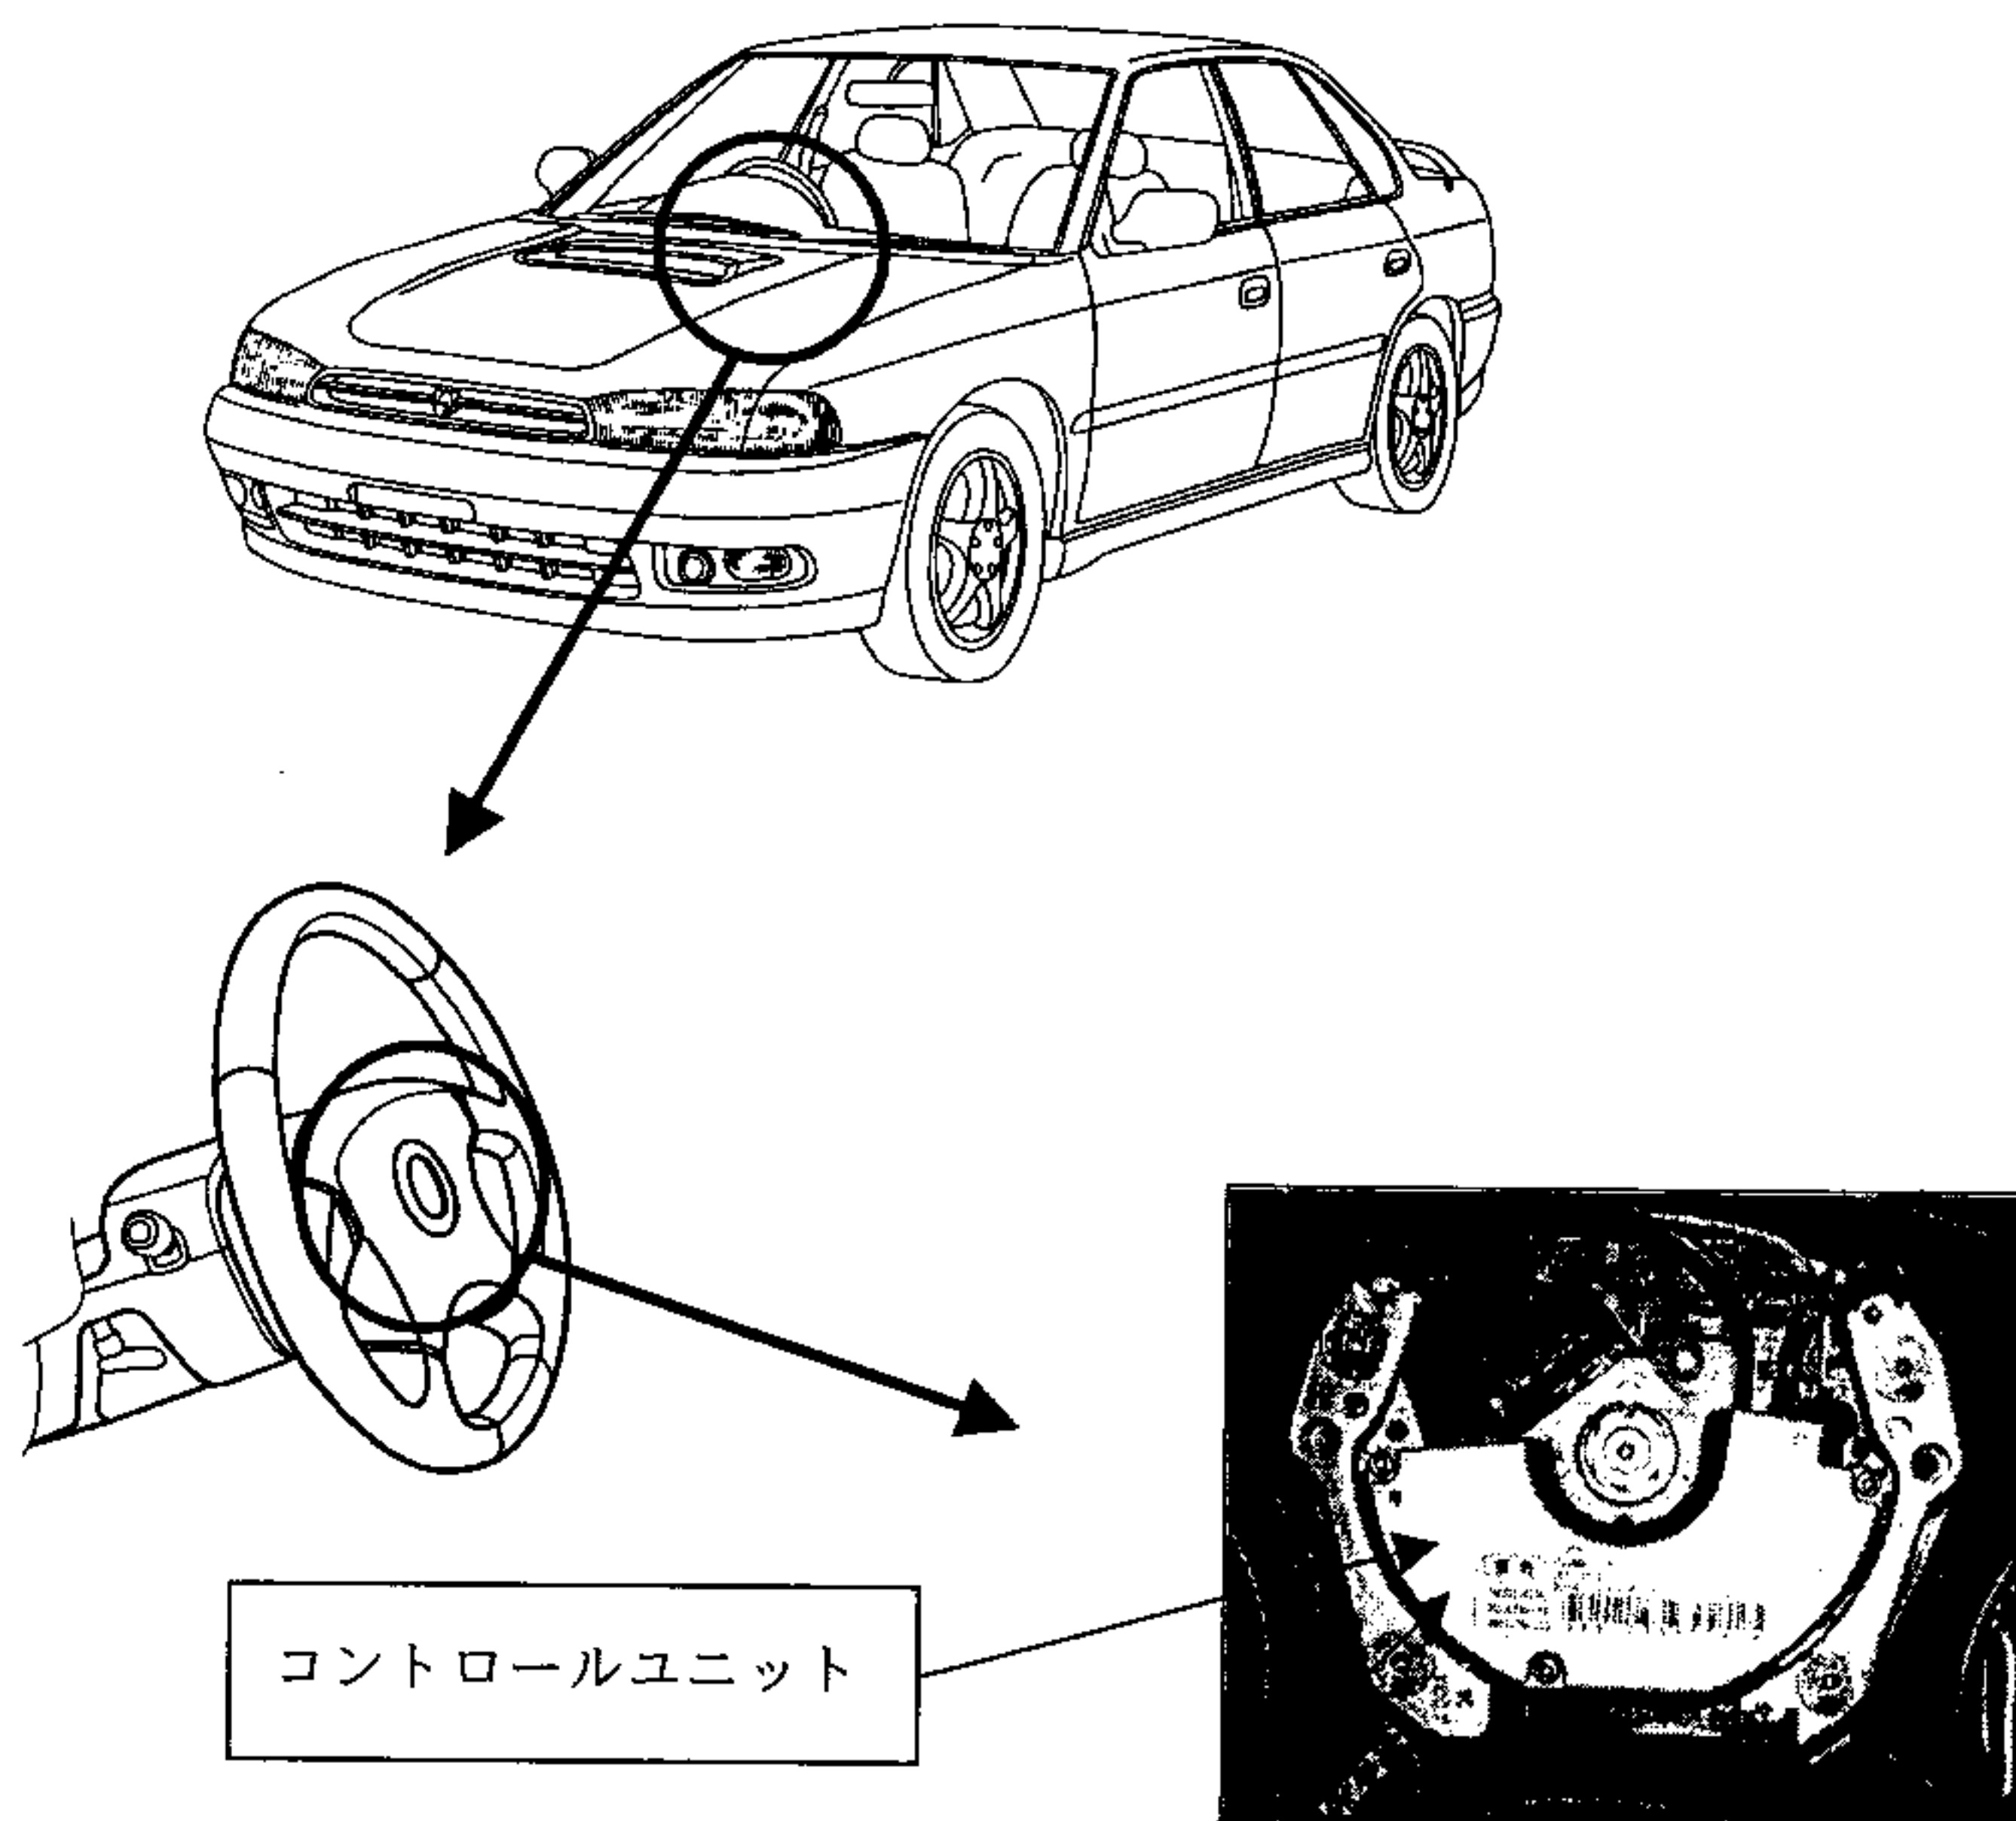
運転者席のエアバッグ装置において、コントロールユニット内部の衝撃波センサに半田不良のものがあつたため、半田部にクラックが入りエアバッグ警告灯が点灯することがある。そのため、そのまゝの状態ではホーンを非常に強く叩く又は深くくぼみを通過するなどの衝撃が加わつた場合に、エアバッグが展開するおそれがある。

全車両、コントロールユニットの製造番号を確認し、対象のものはコントロールユニットを良品と交換する。良品の全数供給に時間を要するため、暫定措置として、エアバッグ警告灯点灯時の注意事項を送付するとともに、エアバッグ警告灯が点灯しているものから順次良品と交換する。

ステアリングホイール左側面のトルクスボルトに白ペイント塗布する。
