# 改善箇所説明図 ①

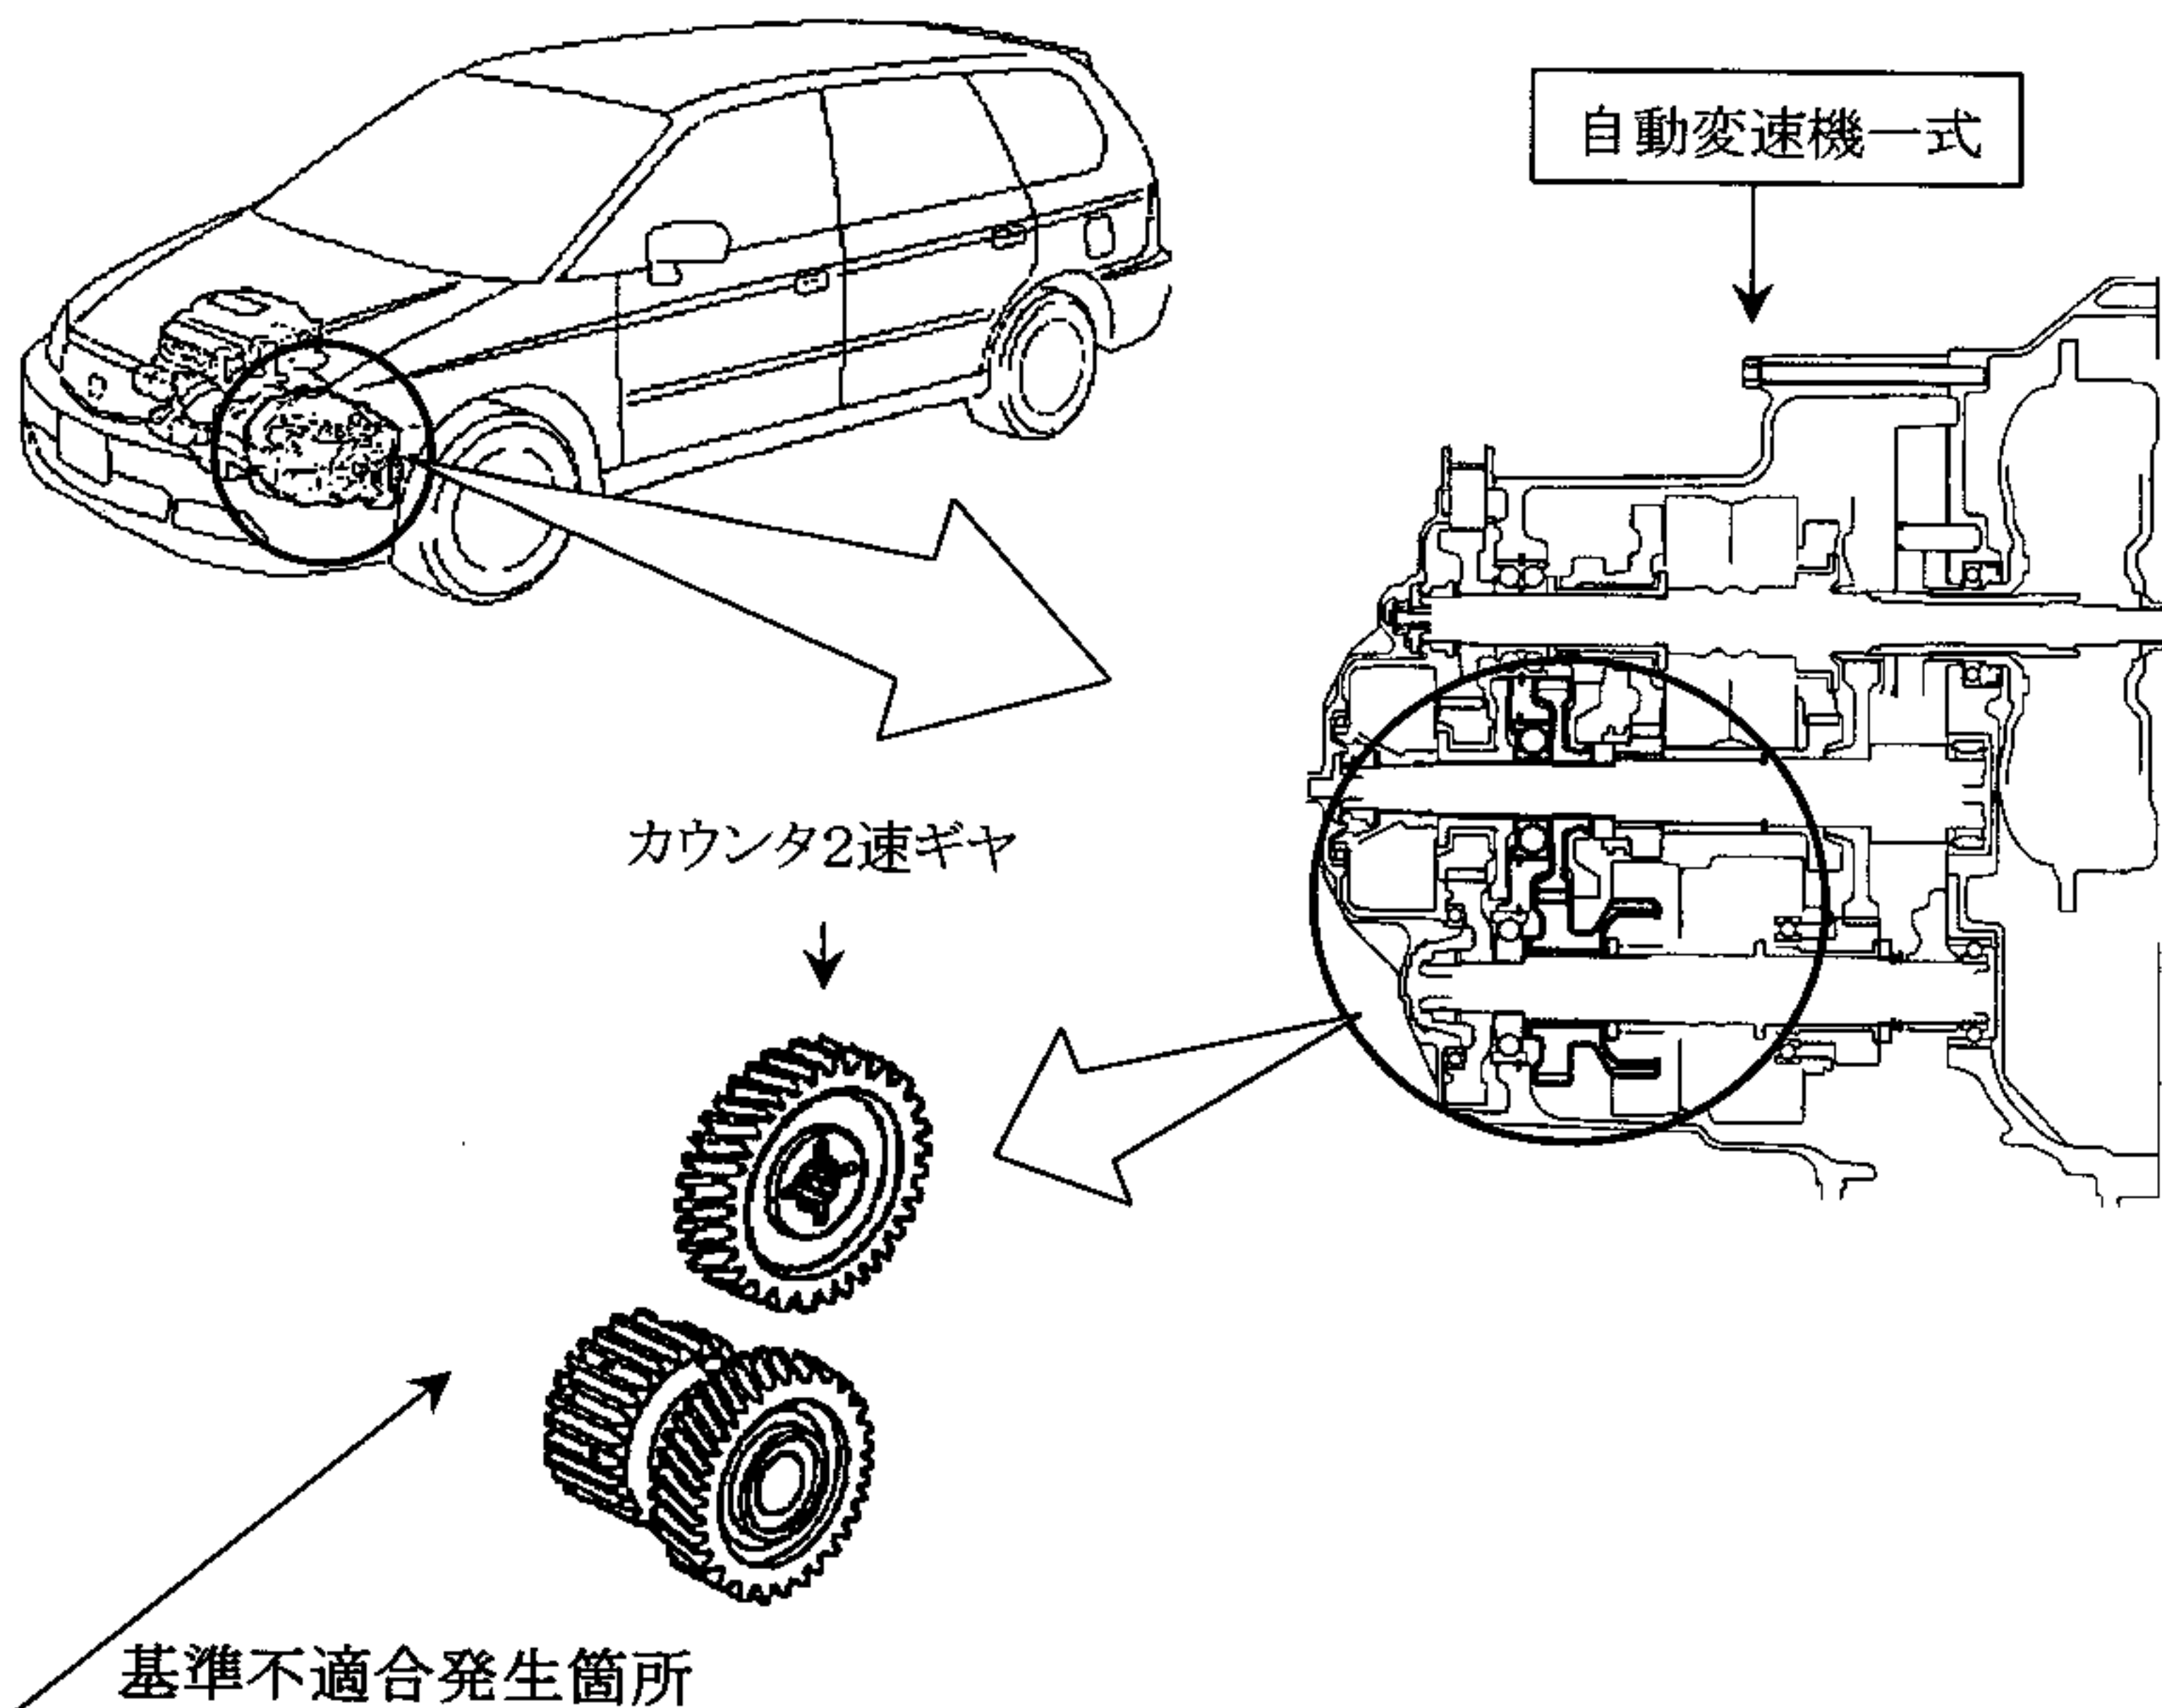
自動変速機のロックアップ機構作動時に2速ギヤの潤滑が不足しているため、5速ロックアップ作動状態を持続して走行できる道路環境の場合、2速ギヤへの潤滑不足から当該ギヤの歯面が異常発熱し、ギヤの硬度が低下するものがある。そのため、そのまま使用を続けると、当該ギヤが破損し、最悪の場合、破損したギヤが他のギヤに噛みこみ走行不能となるおそれがある。

全車両、走行距離を確認し、判定基準以上の走行距離のものはカウンタ2速ギヤの歯面の焼け状態を点検し、歯面が焼けているものは自動変速機一式を対策品と交換する。また、判定基準未満の走行距離のもの、及び歯面が焼けていないものは、2速ギヤ潤滑用オイル配管を追加で取り付ける。
