## 改善箇所説明図 ②

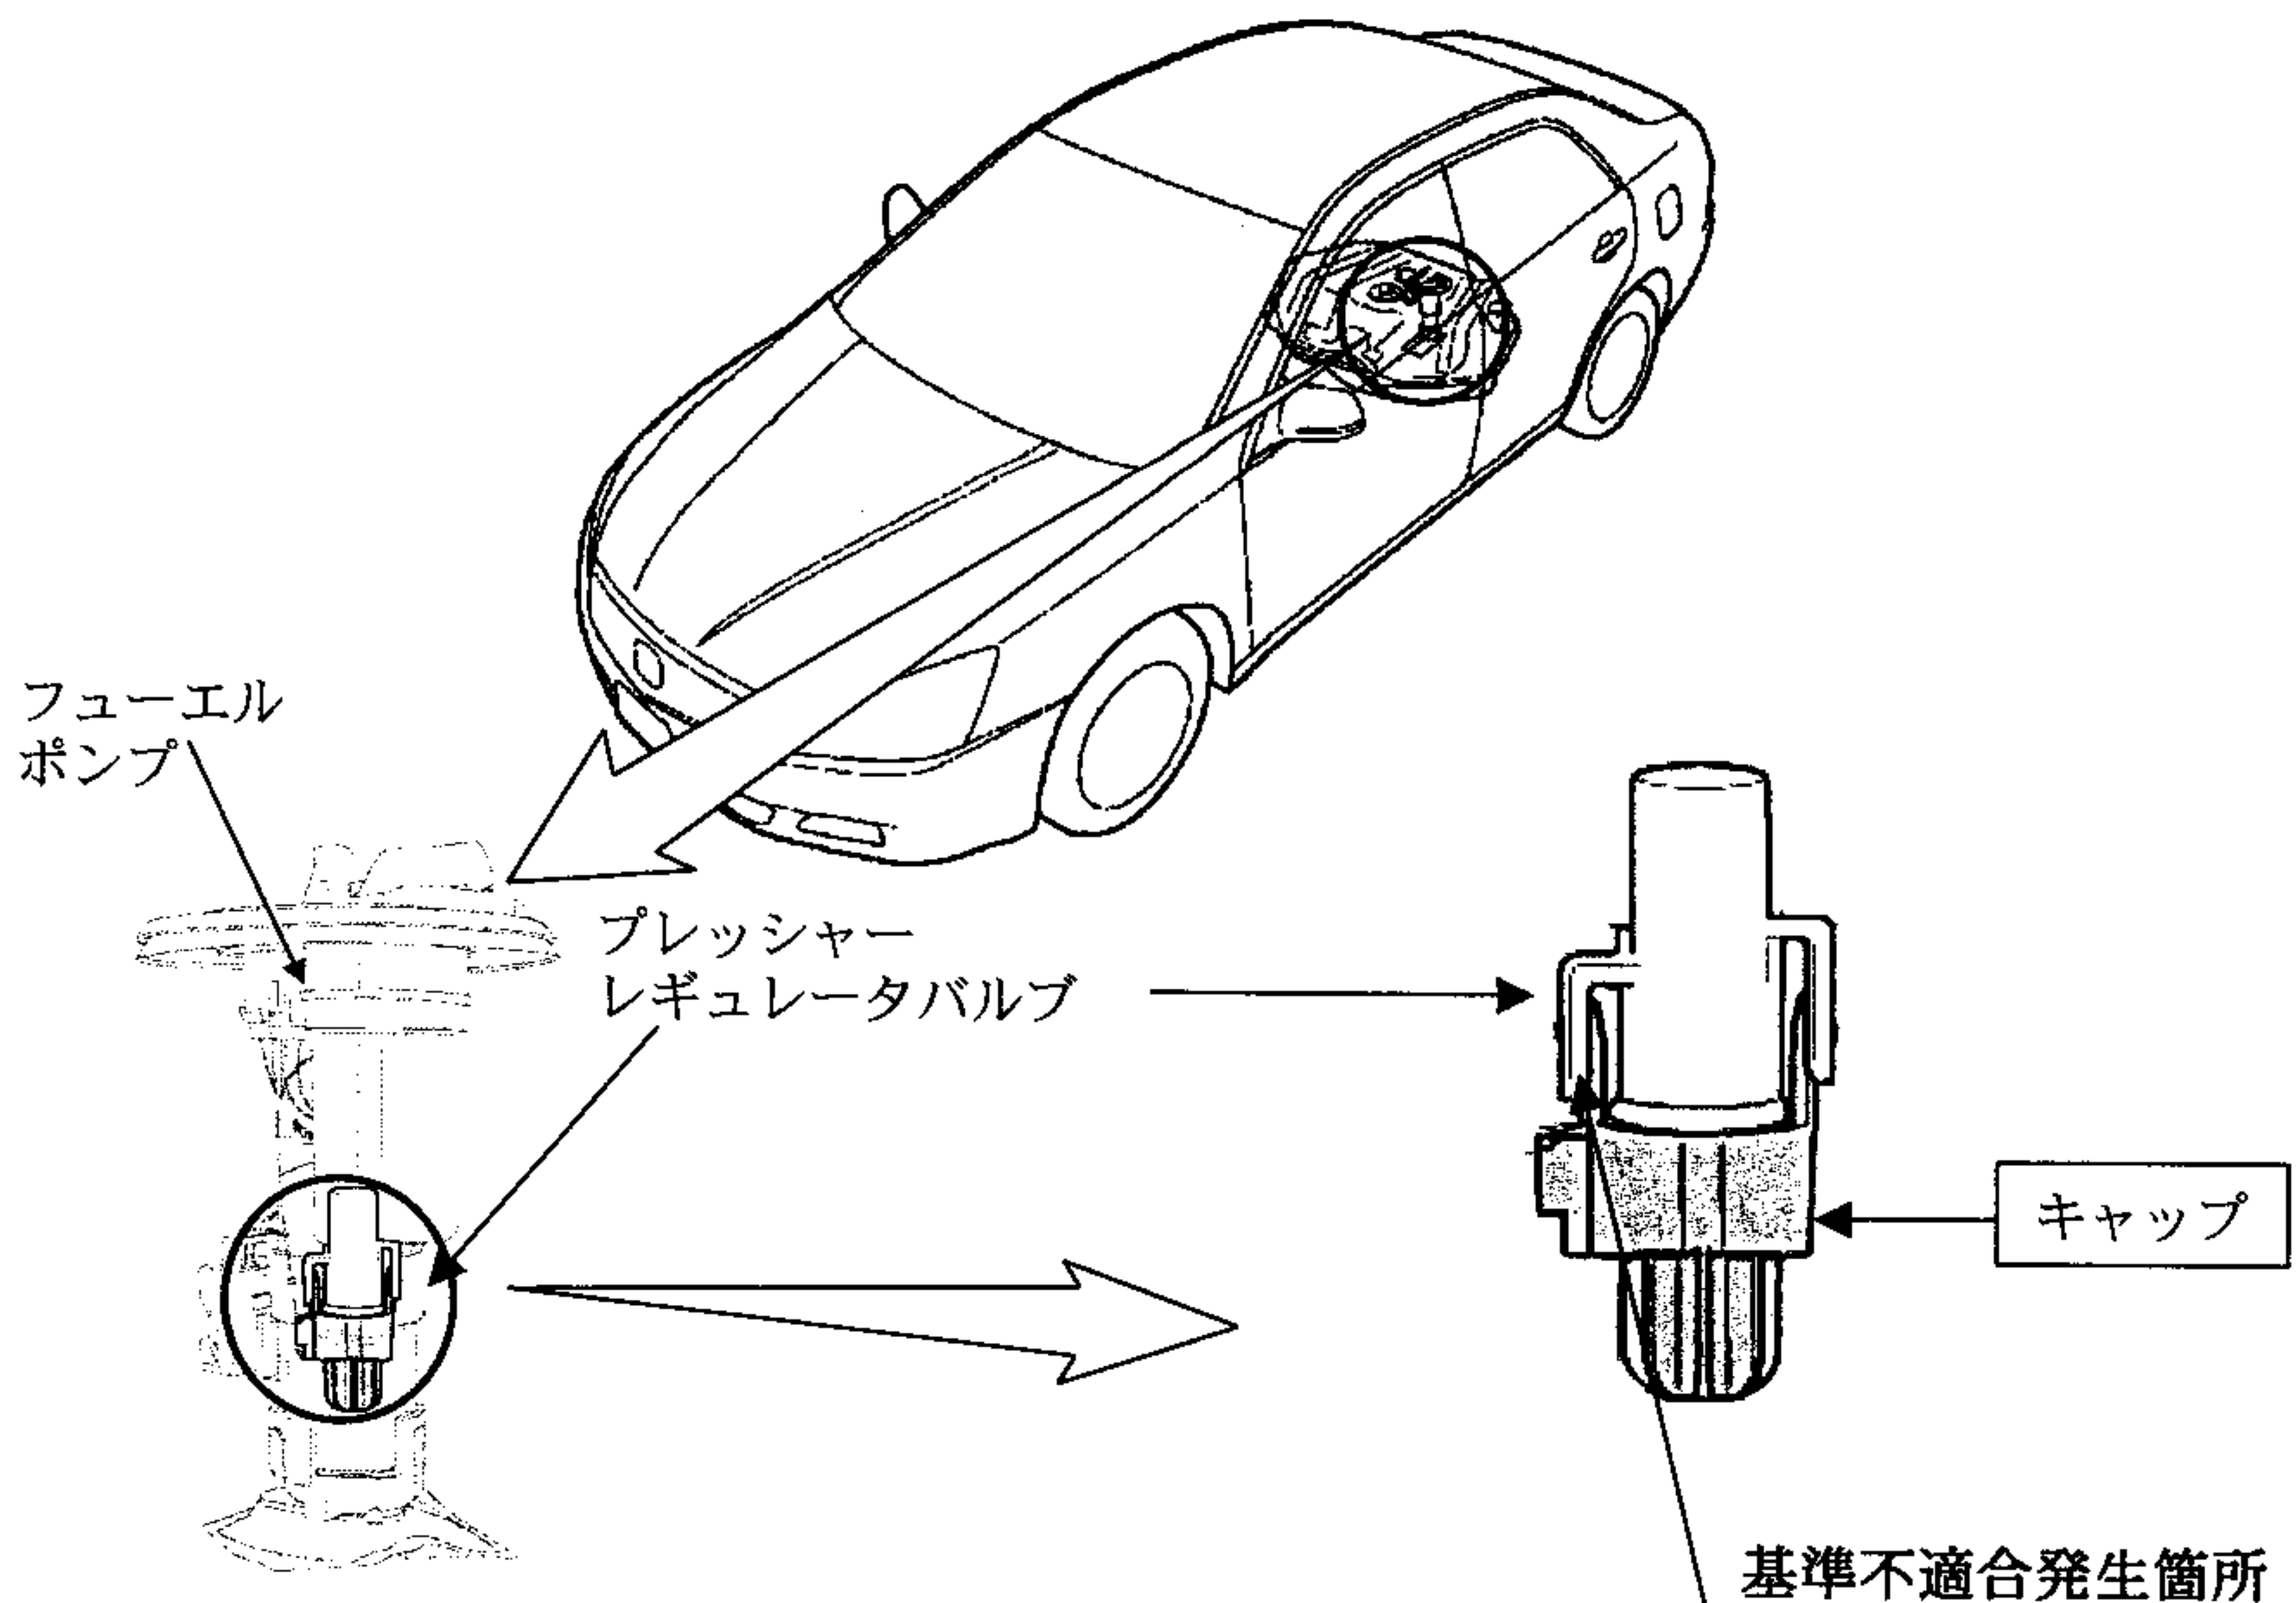
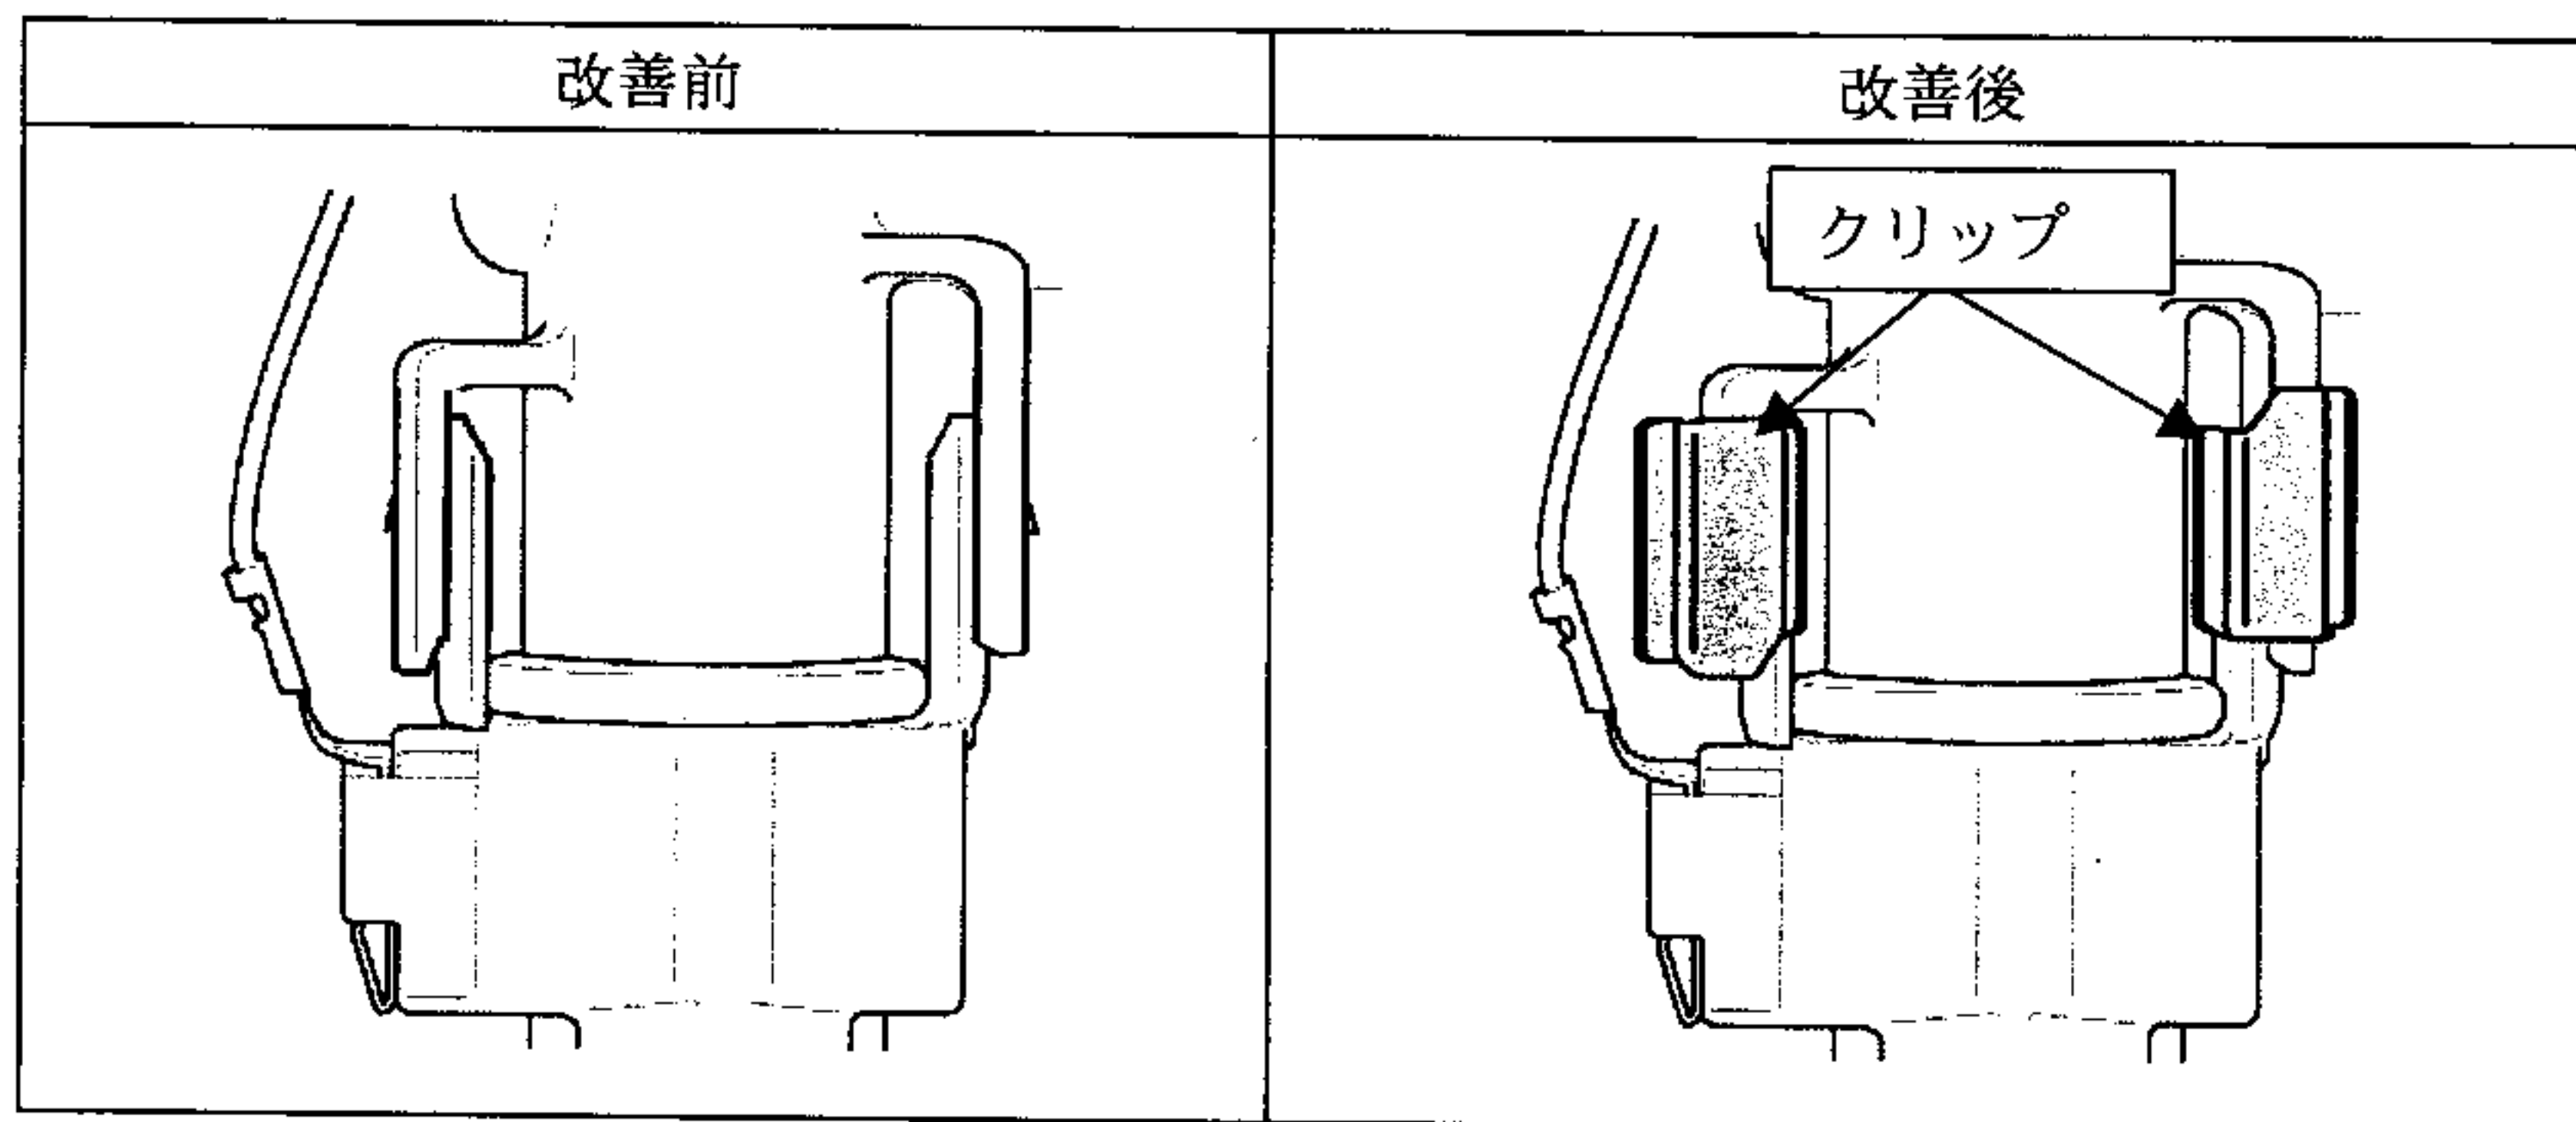
燃料タンク内に取り付けている燃料ポンプのレギュレータバルブのキャップ組み付け構造が不適切なため、ガソリンの浸漬により当該キャップが膨潤し、キャップとケース組み付け部の噛み合わせが緩くなるものがある。そのため、縁石等を乗り越えた衝撃が燃料タンクに加わると、当該キャップが外れ、レギュレータバルブが脱落して燃料が供給されなくなり、エンジンが停止して再始動できなくなるおそれがある。

全車両、レギュレータバルブキャップの爪部に外れ防止クリップを追加する。

注:  は改善部品を示す。
