## 改善箇所説明図①

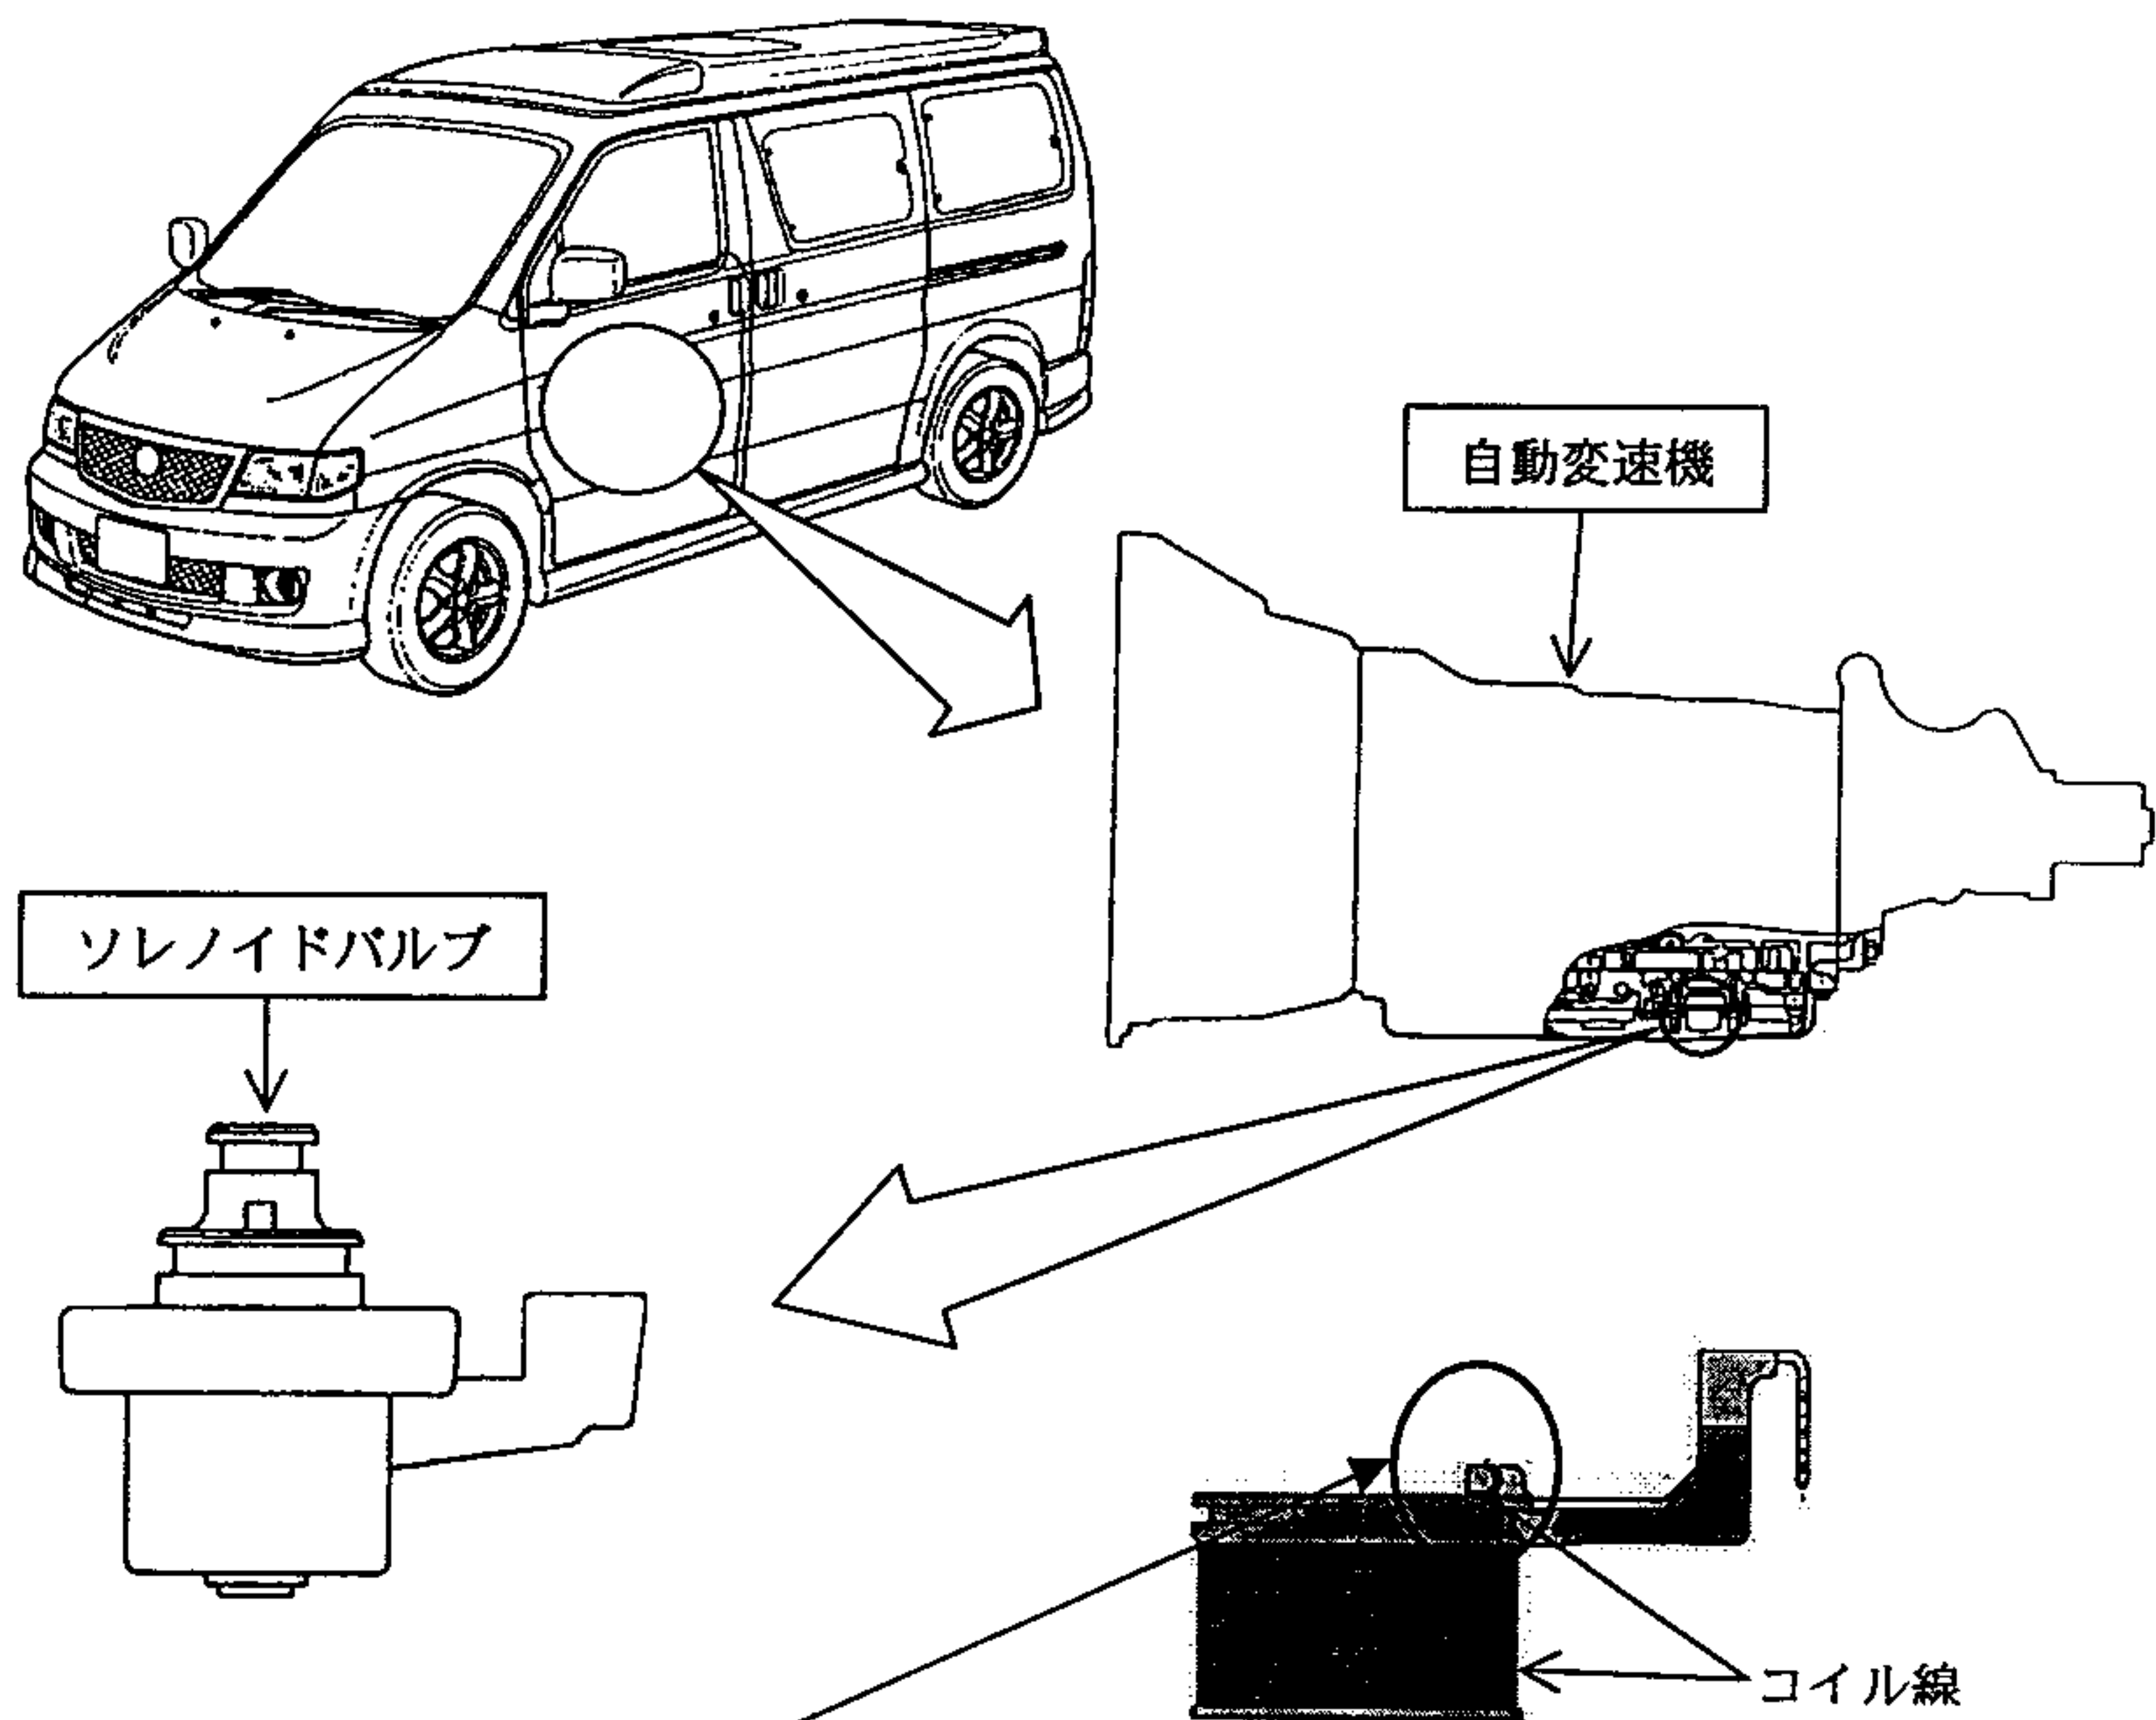
### 基準不適合発生箇所

自動変速機に内蔵された油圧を制御するソレノイドバルブのコイル線のかしめが不適切なため、自動変速機の温度変化による熱膨張収縮の繰り返し応力により、コイル線が断線するものがある。そのため、正常な油圧制御ができなくなり、クラッチの滑りや変速不良が発生し、最悪の場合、走行不能あるいはNレンジで車両が前進するおそれがある。

全車両、自動変速機のシリアル番号を点検し、対象となるものは、ソレノイドバルブの導通状態を検査し、異常のあるものは、自動変速機一式を新品と交換する。また、異常のないものは、当該ソレノイドバルブを良品と交換する。

識別：自動変速機のオイル・パン左側面に黄色ペイントを塗布する。
