## 改善箇所説明図②

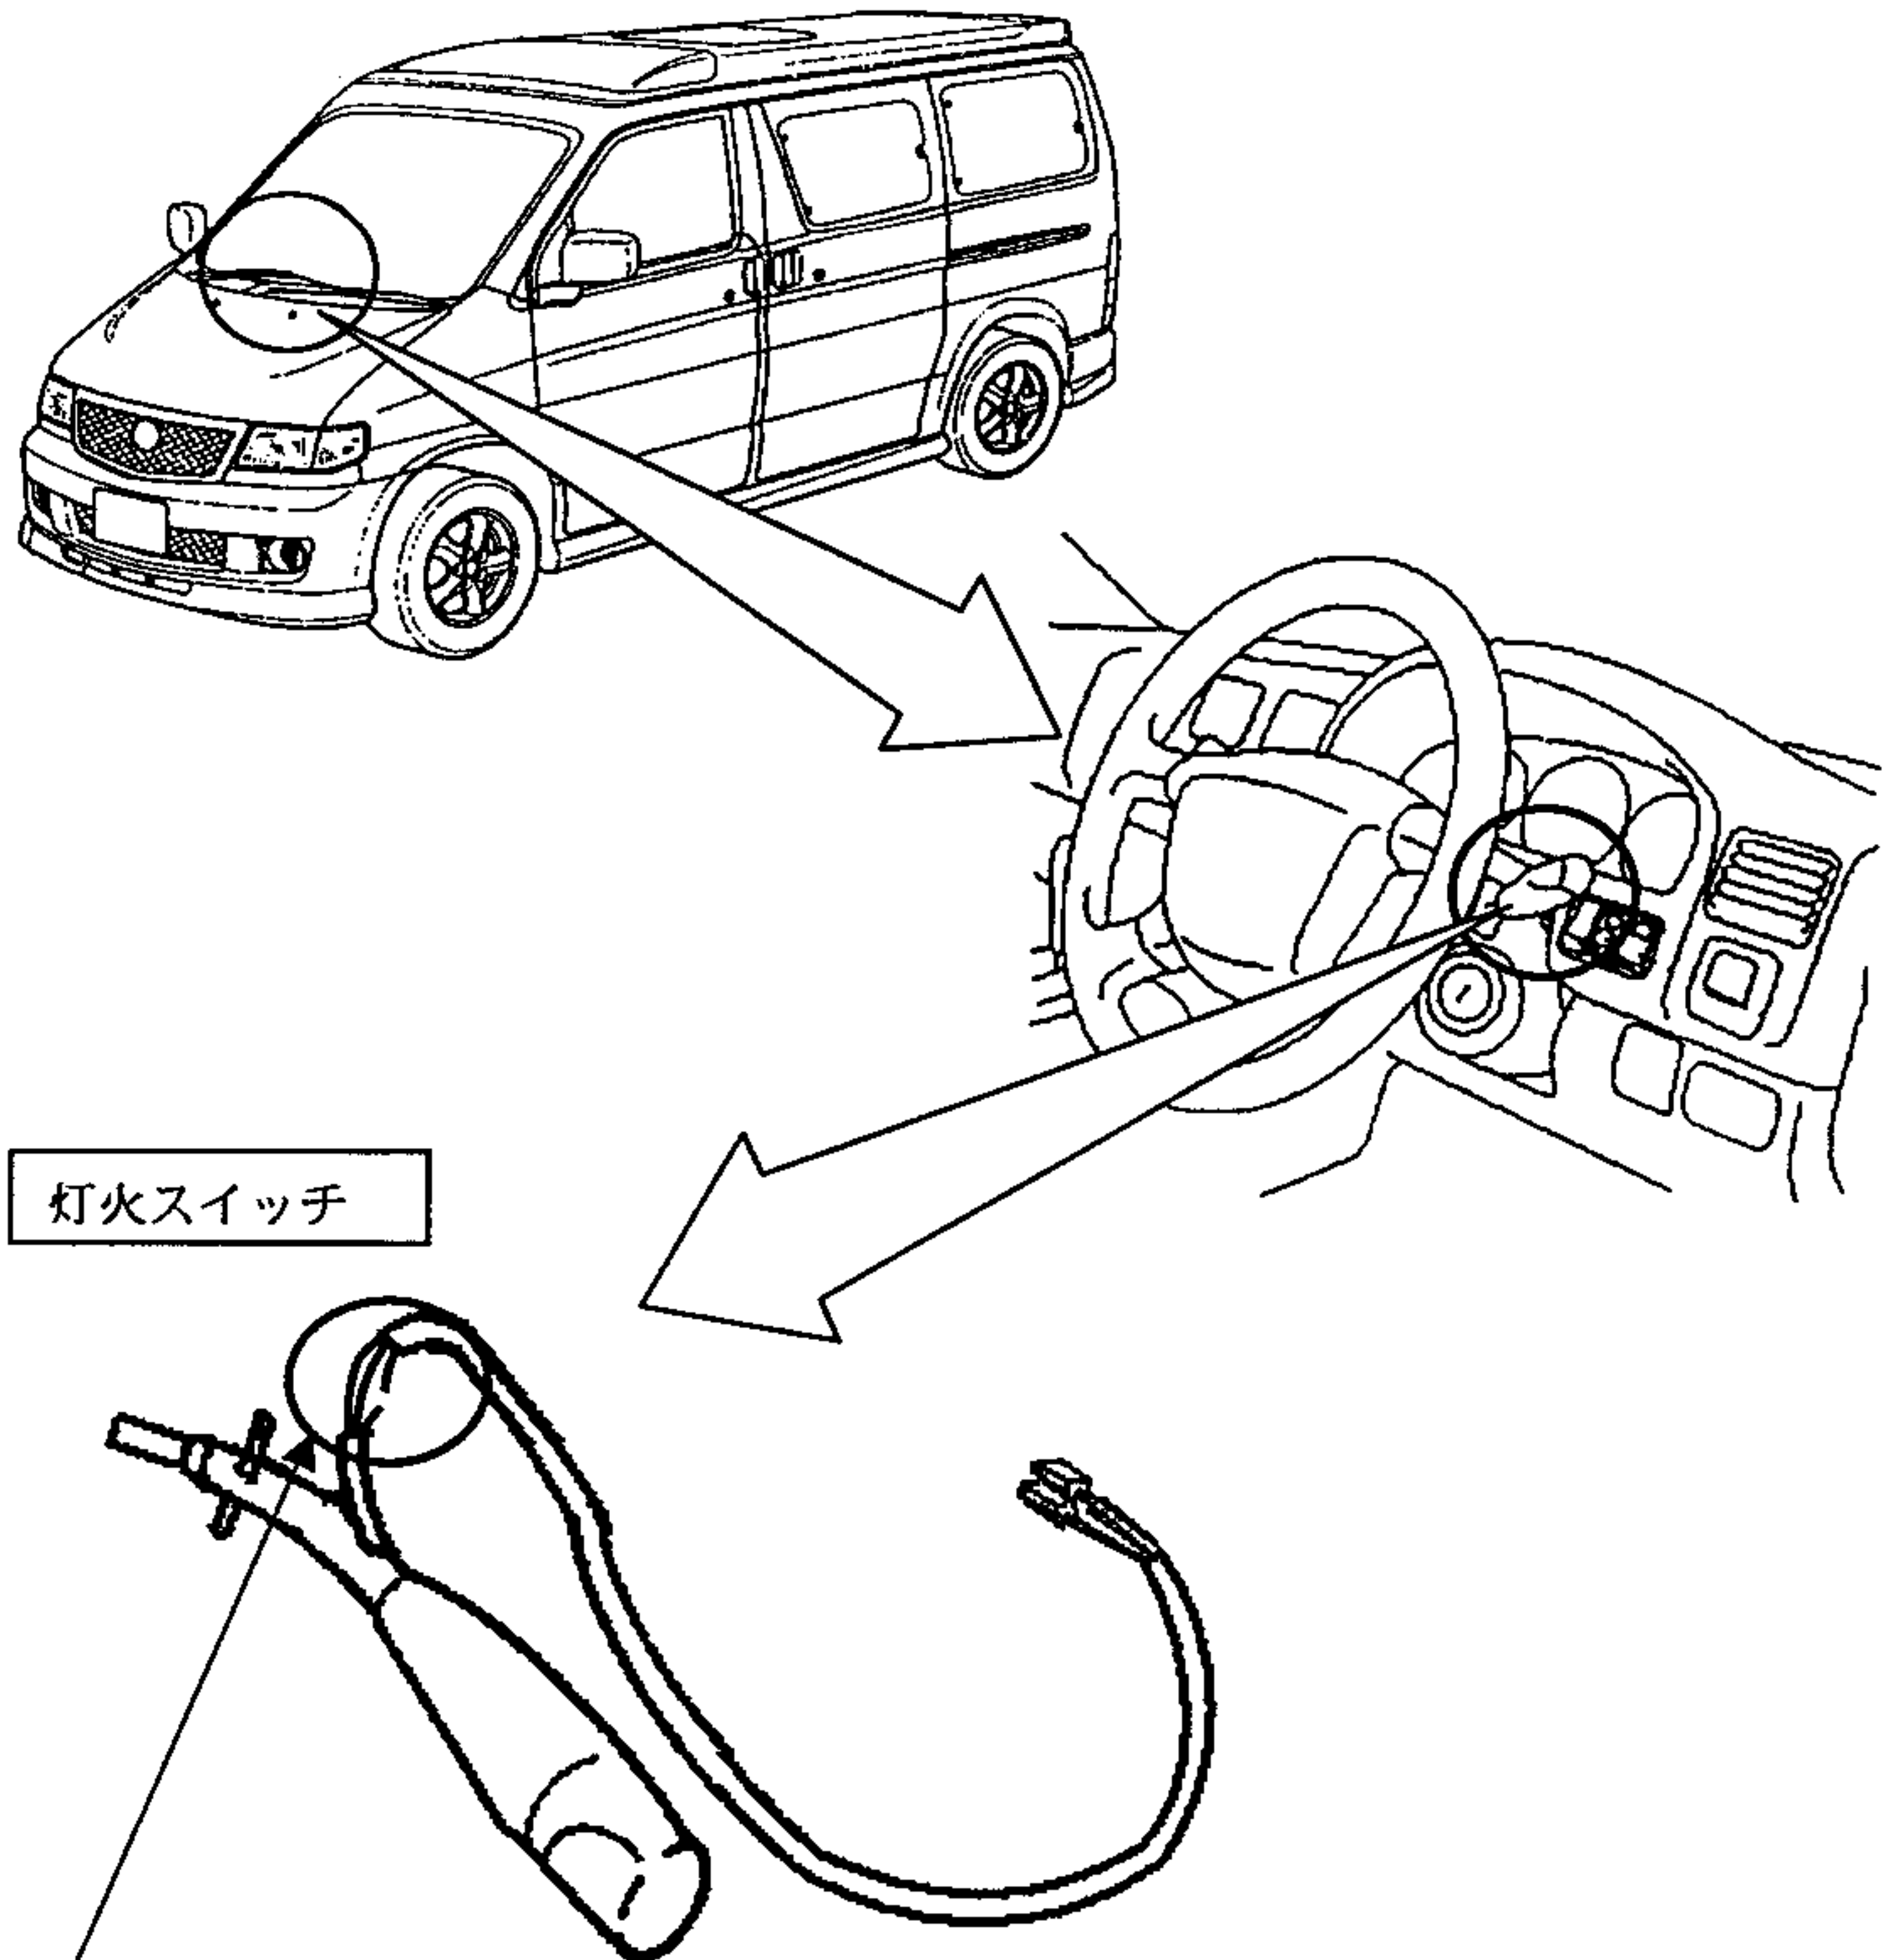
灯火装置の灯火スイッチにおいて、可動接点部に塗布したグリスの量が多いものがあるため、当該グリスが電線内部に侵入して被覆が硬化するものがある。そのため、方向指示器のスイッチ操作を繰り返すと、電線の被覆に亀裂が入り、最悪の場合、芯線が断線して、前照灯、車幅灯、尾灯および計器盤照明灯が点灯しなくなるおそれがある。

全車両、車台番号を確認し、対象となるものは灯火スイッチを対策品と交換する。

識別：運転席足元にあるセットプレートに黄色ペイントを塗布する
