## 改善箇所説明図

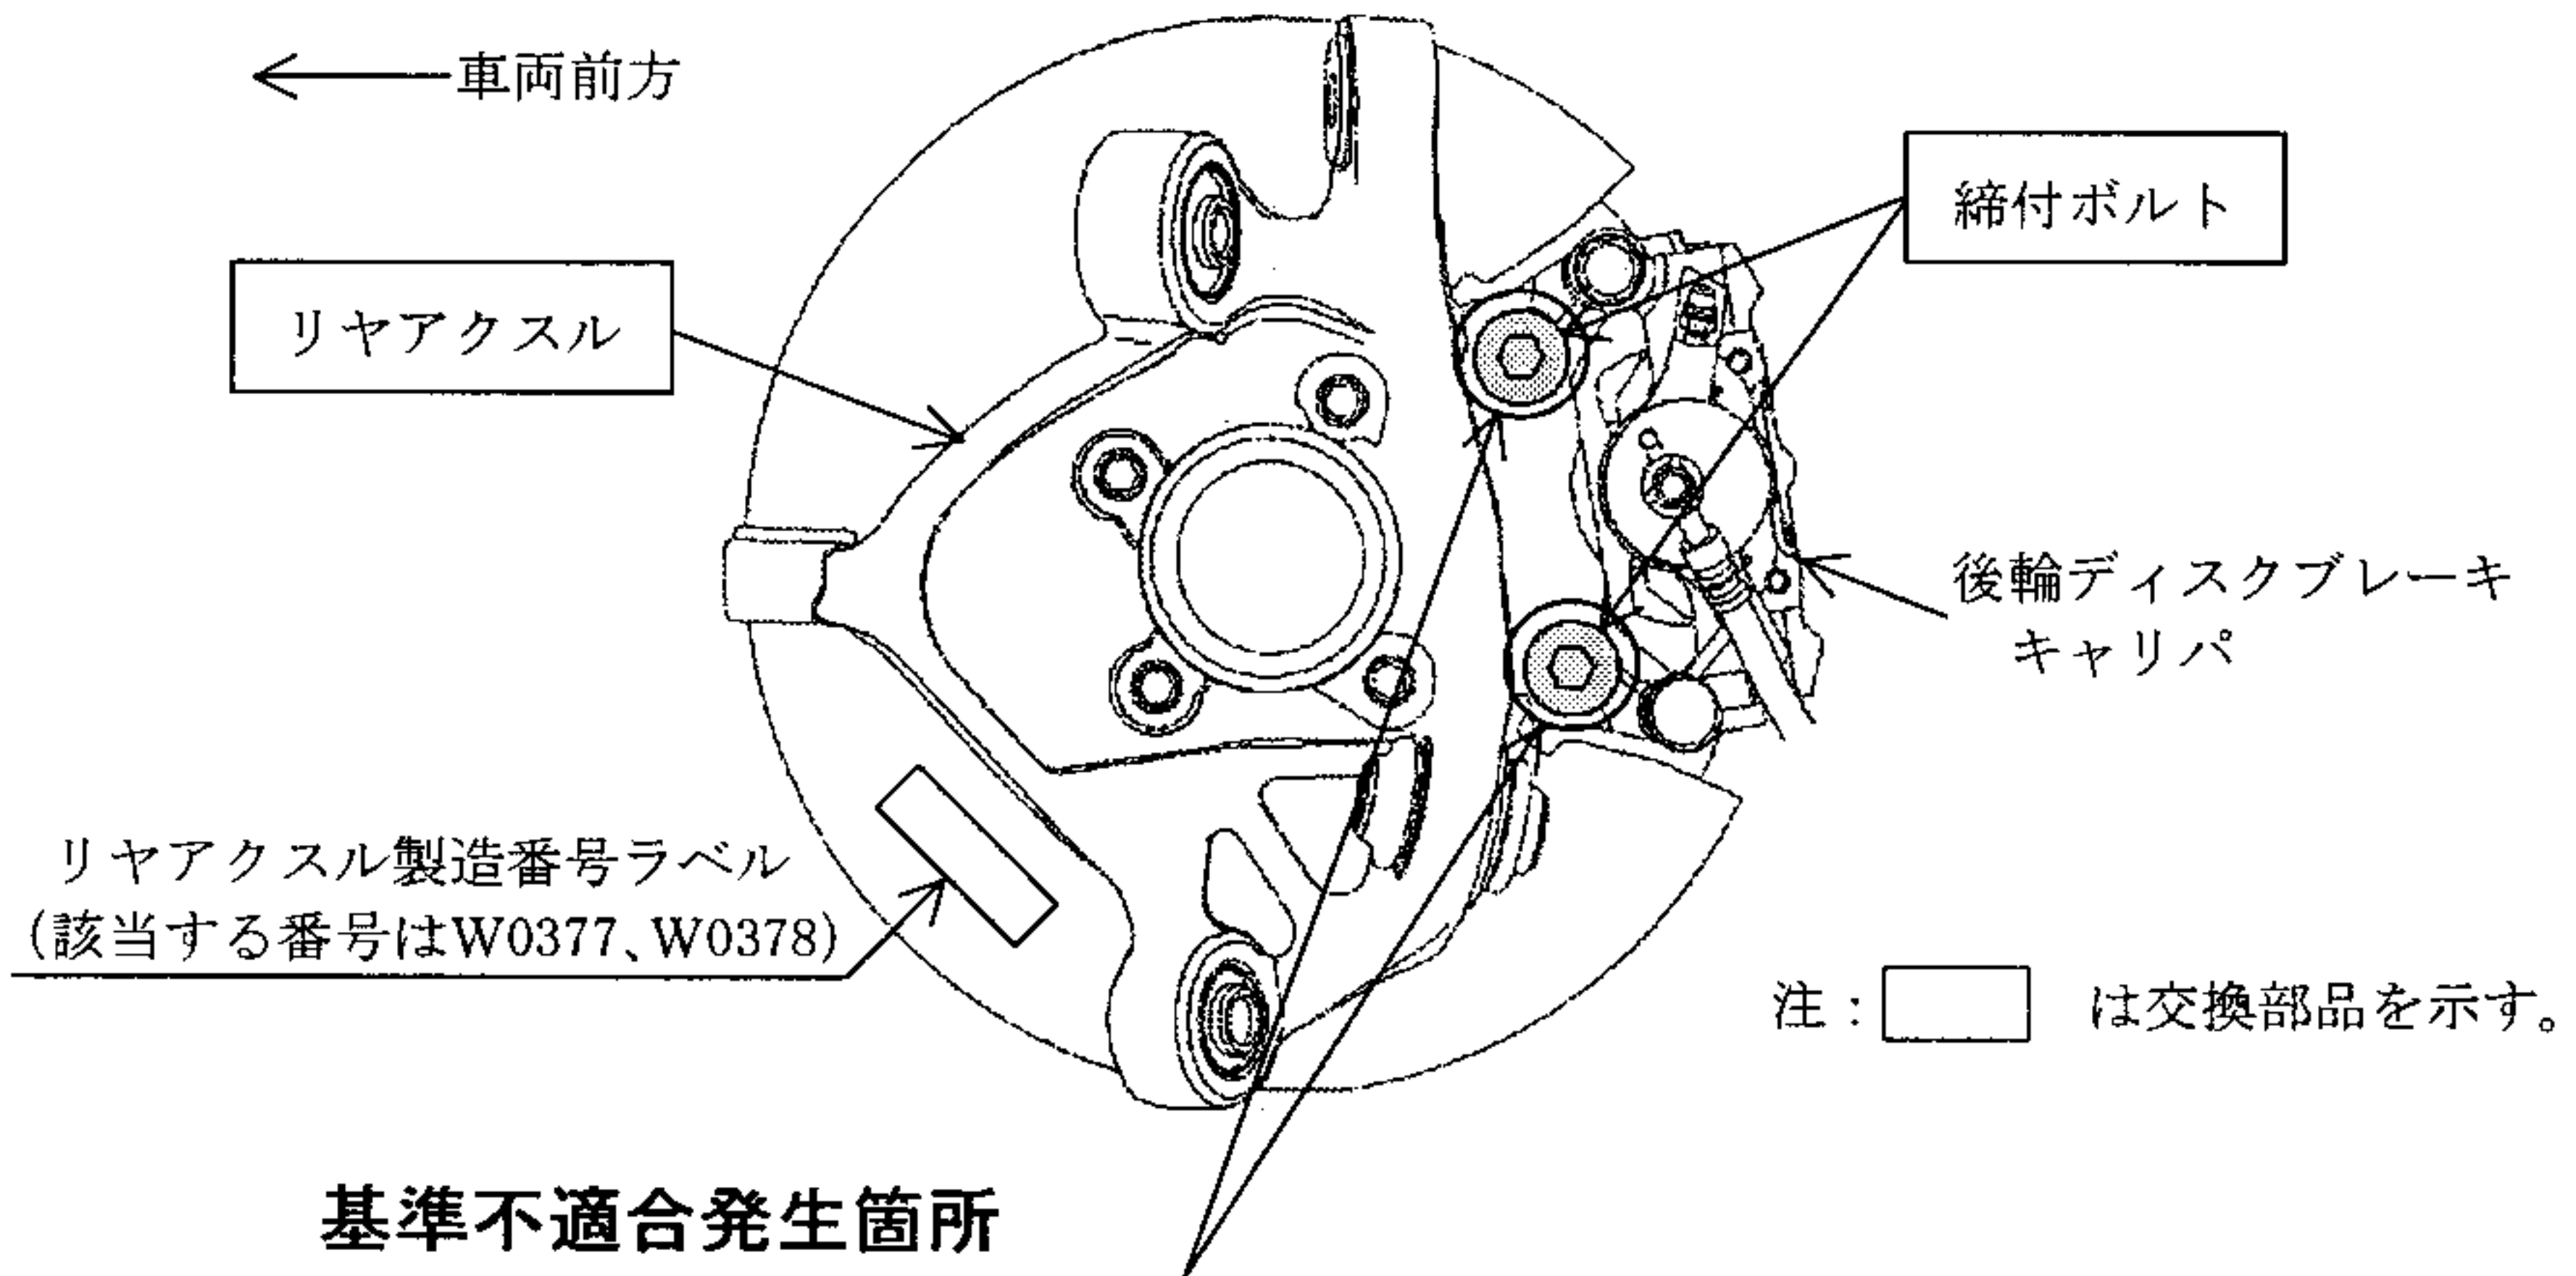
右後輪内面視

後輪ディスクブレーキのキャリパを固定する締付ボルトの座面の加工が不適切なため、急制動を繰り返す等の運転を行うと、当該ボルトがゆるむものがある。そのため、制動時に異音が発生し、最悪の場合、ボルトが外れてキャリパがリヤホイールの内側に接触し損傷するおそれがある。

全車両、リヤアクスルの製造番号を確認し、該当するものはリヤアクスルを新品と交換するとともに当該ボルトを良品と交換する。

識別：改善済車両にはエンジンルーム内の車台番号打刻位置の左側に黄色ペイントを塗布する。
