## 改善箇所説明図

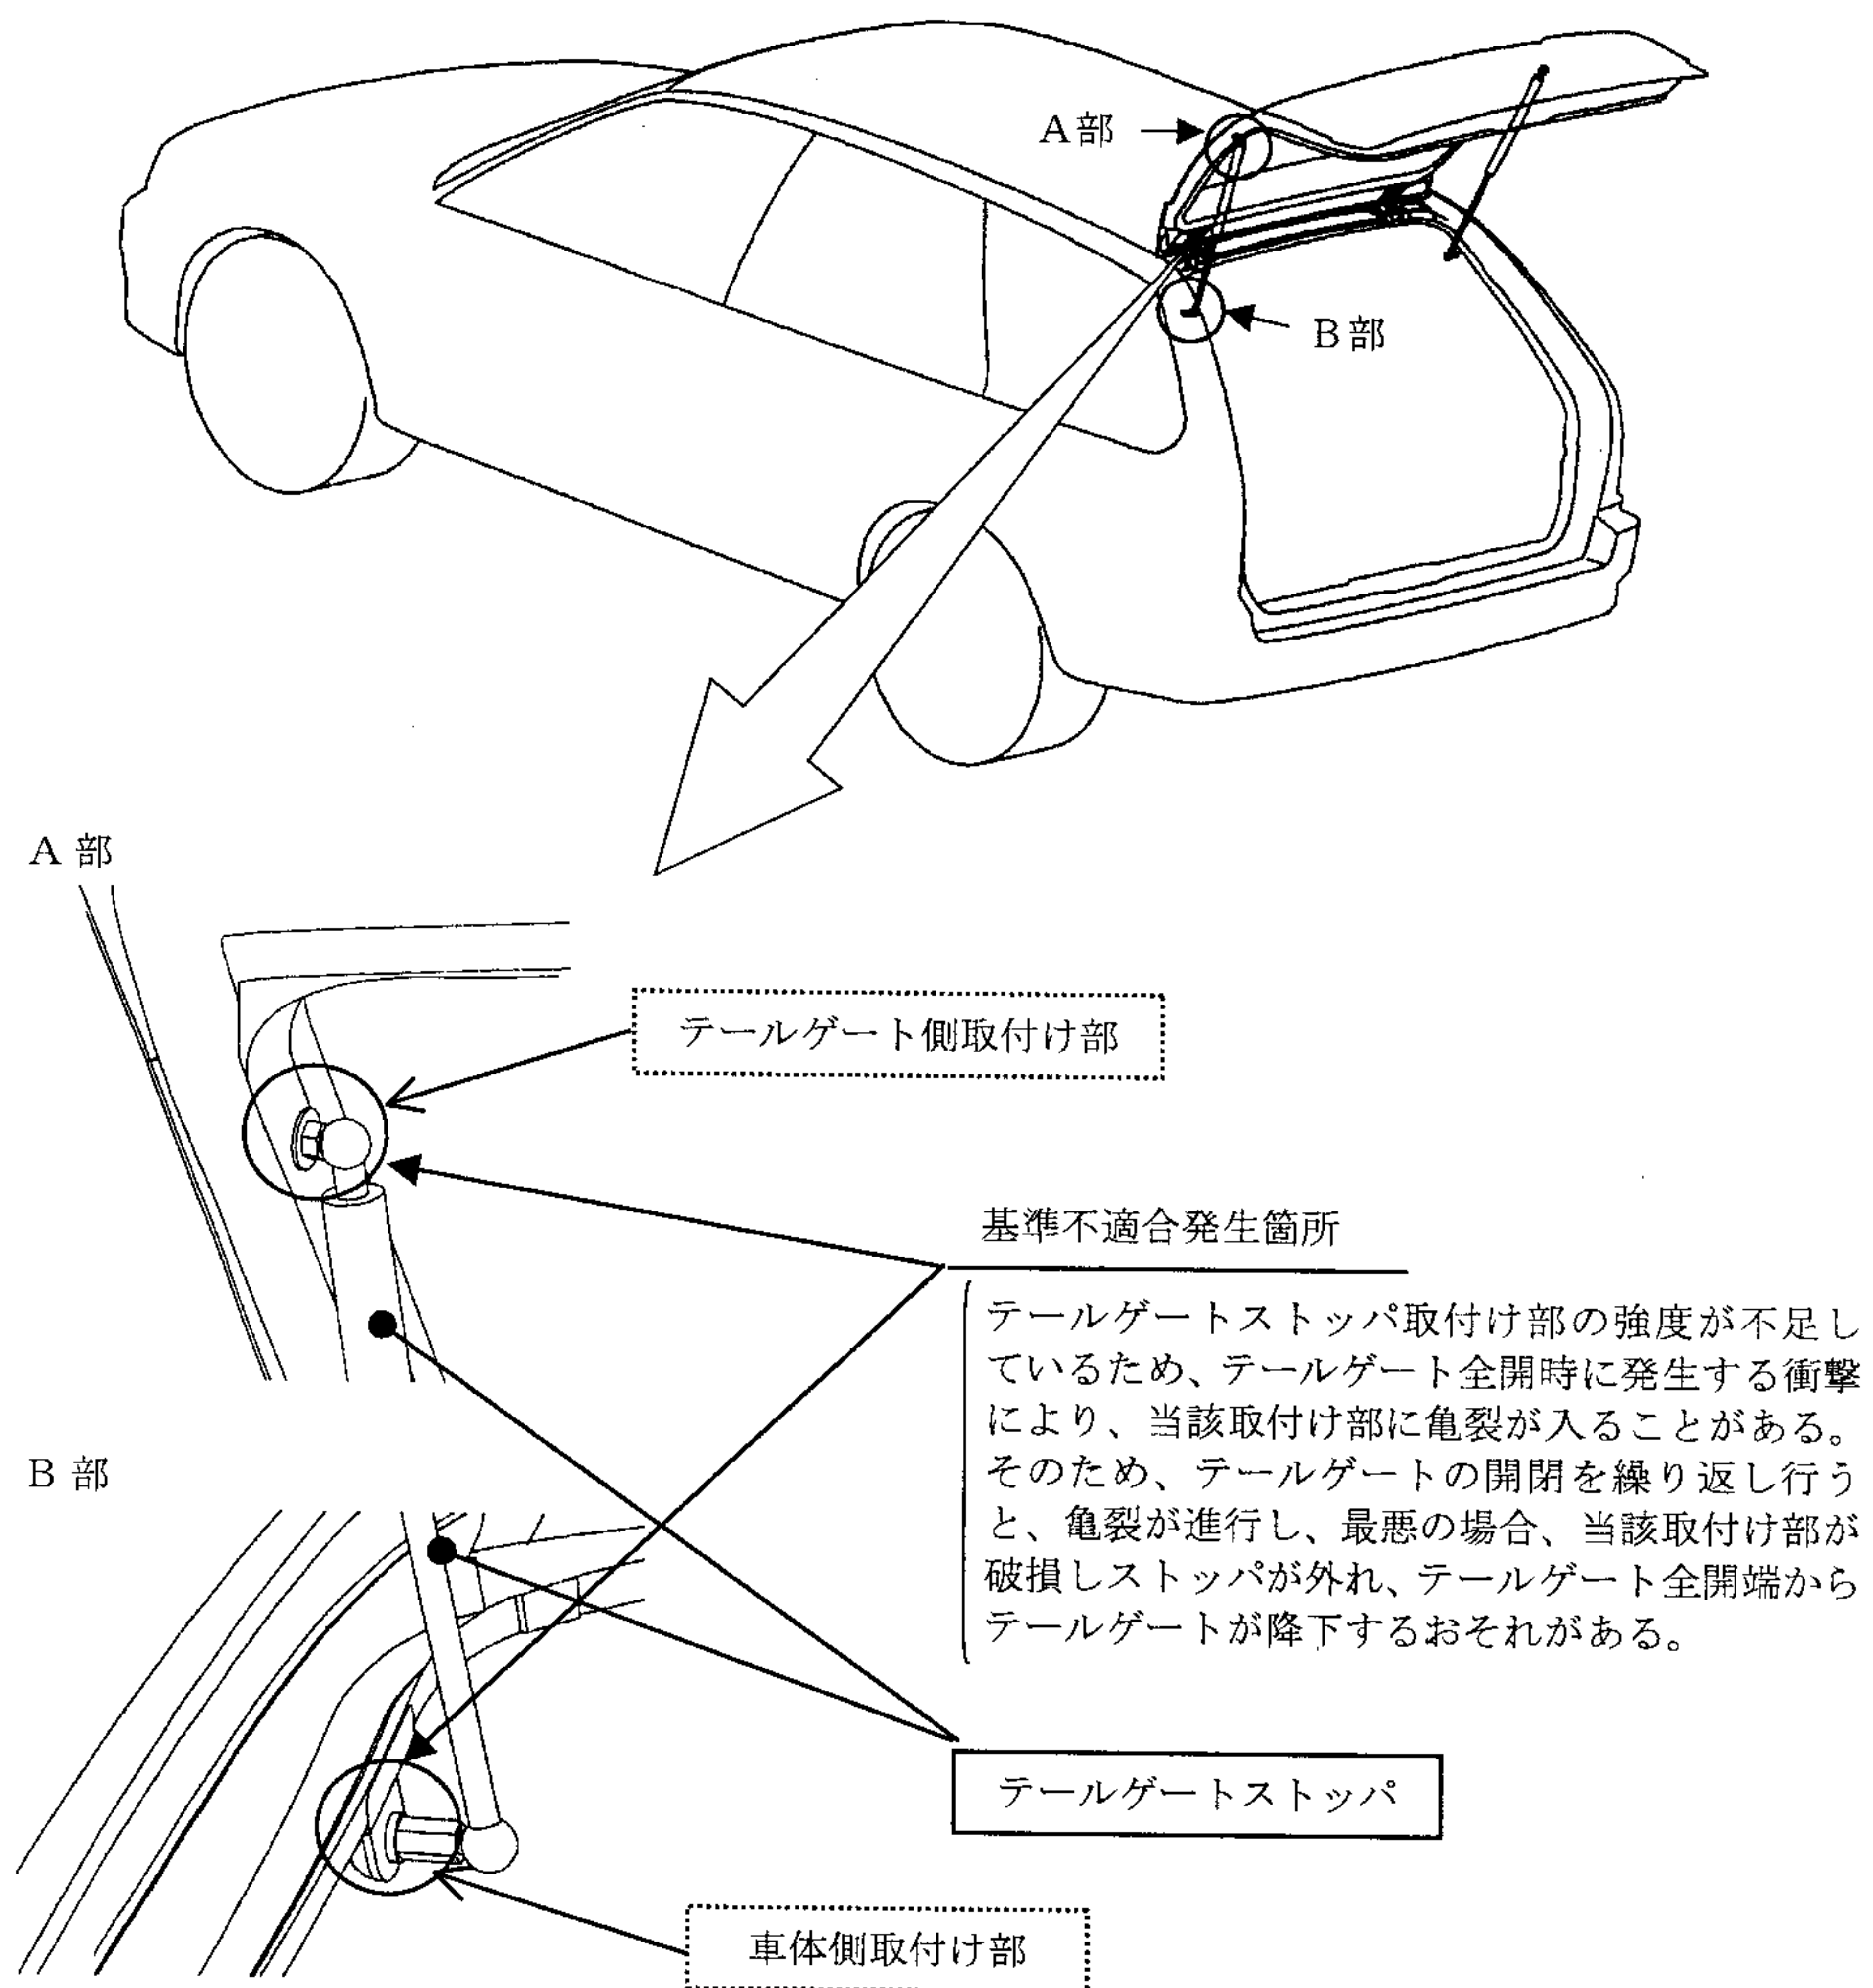
注：  内は交換部品を、  内は補強箇所を示す。

全車両、テールゲートストッパ取付け部を点検し、当該取付け部に亀裂がある場合には、補強を行う。なお、テールゲートストッパを点検し、テールゲート全開時に発生する衝撃を緩和した対策品が未装着のものは、対策品に交換する。(対策品の供給に時間を要することから、全使用者に不具合内容の周知及び使用上の注意喚起を行い、後日、改善作業を実施する)

識別：助手席ドアのローワーヒンジピン上部に白色または黄色のペイントを塗布する。
