## 改善箇所説明図

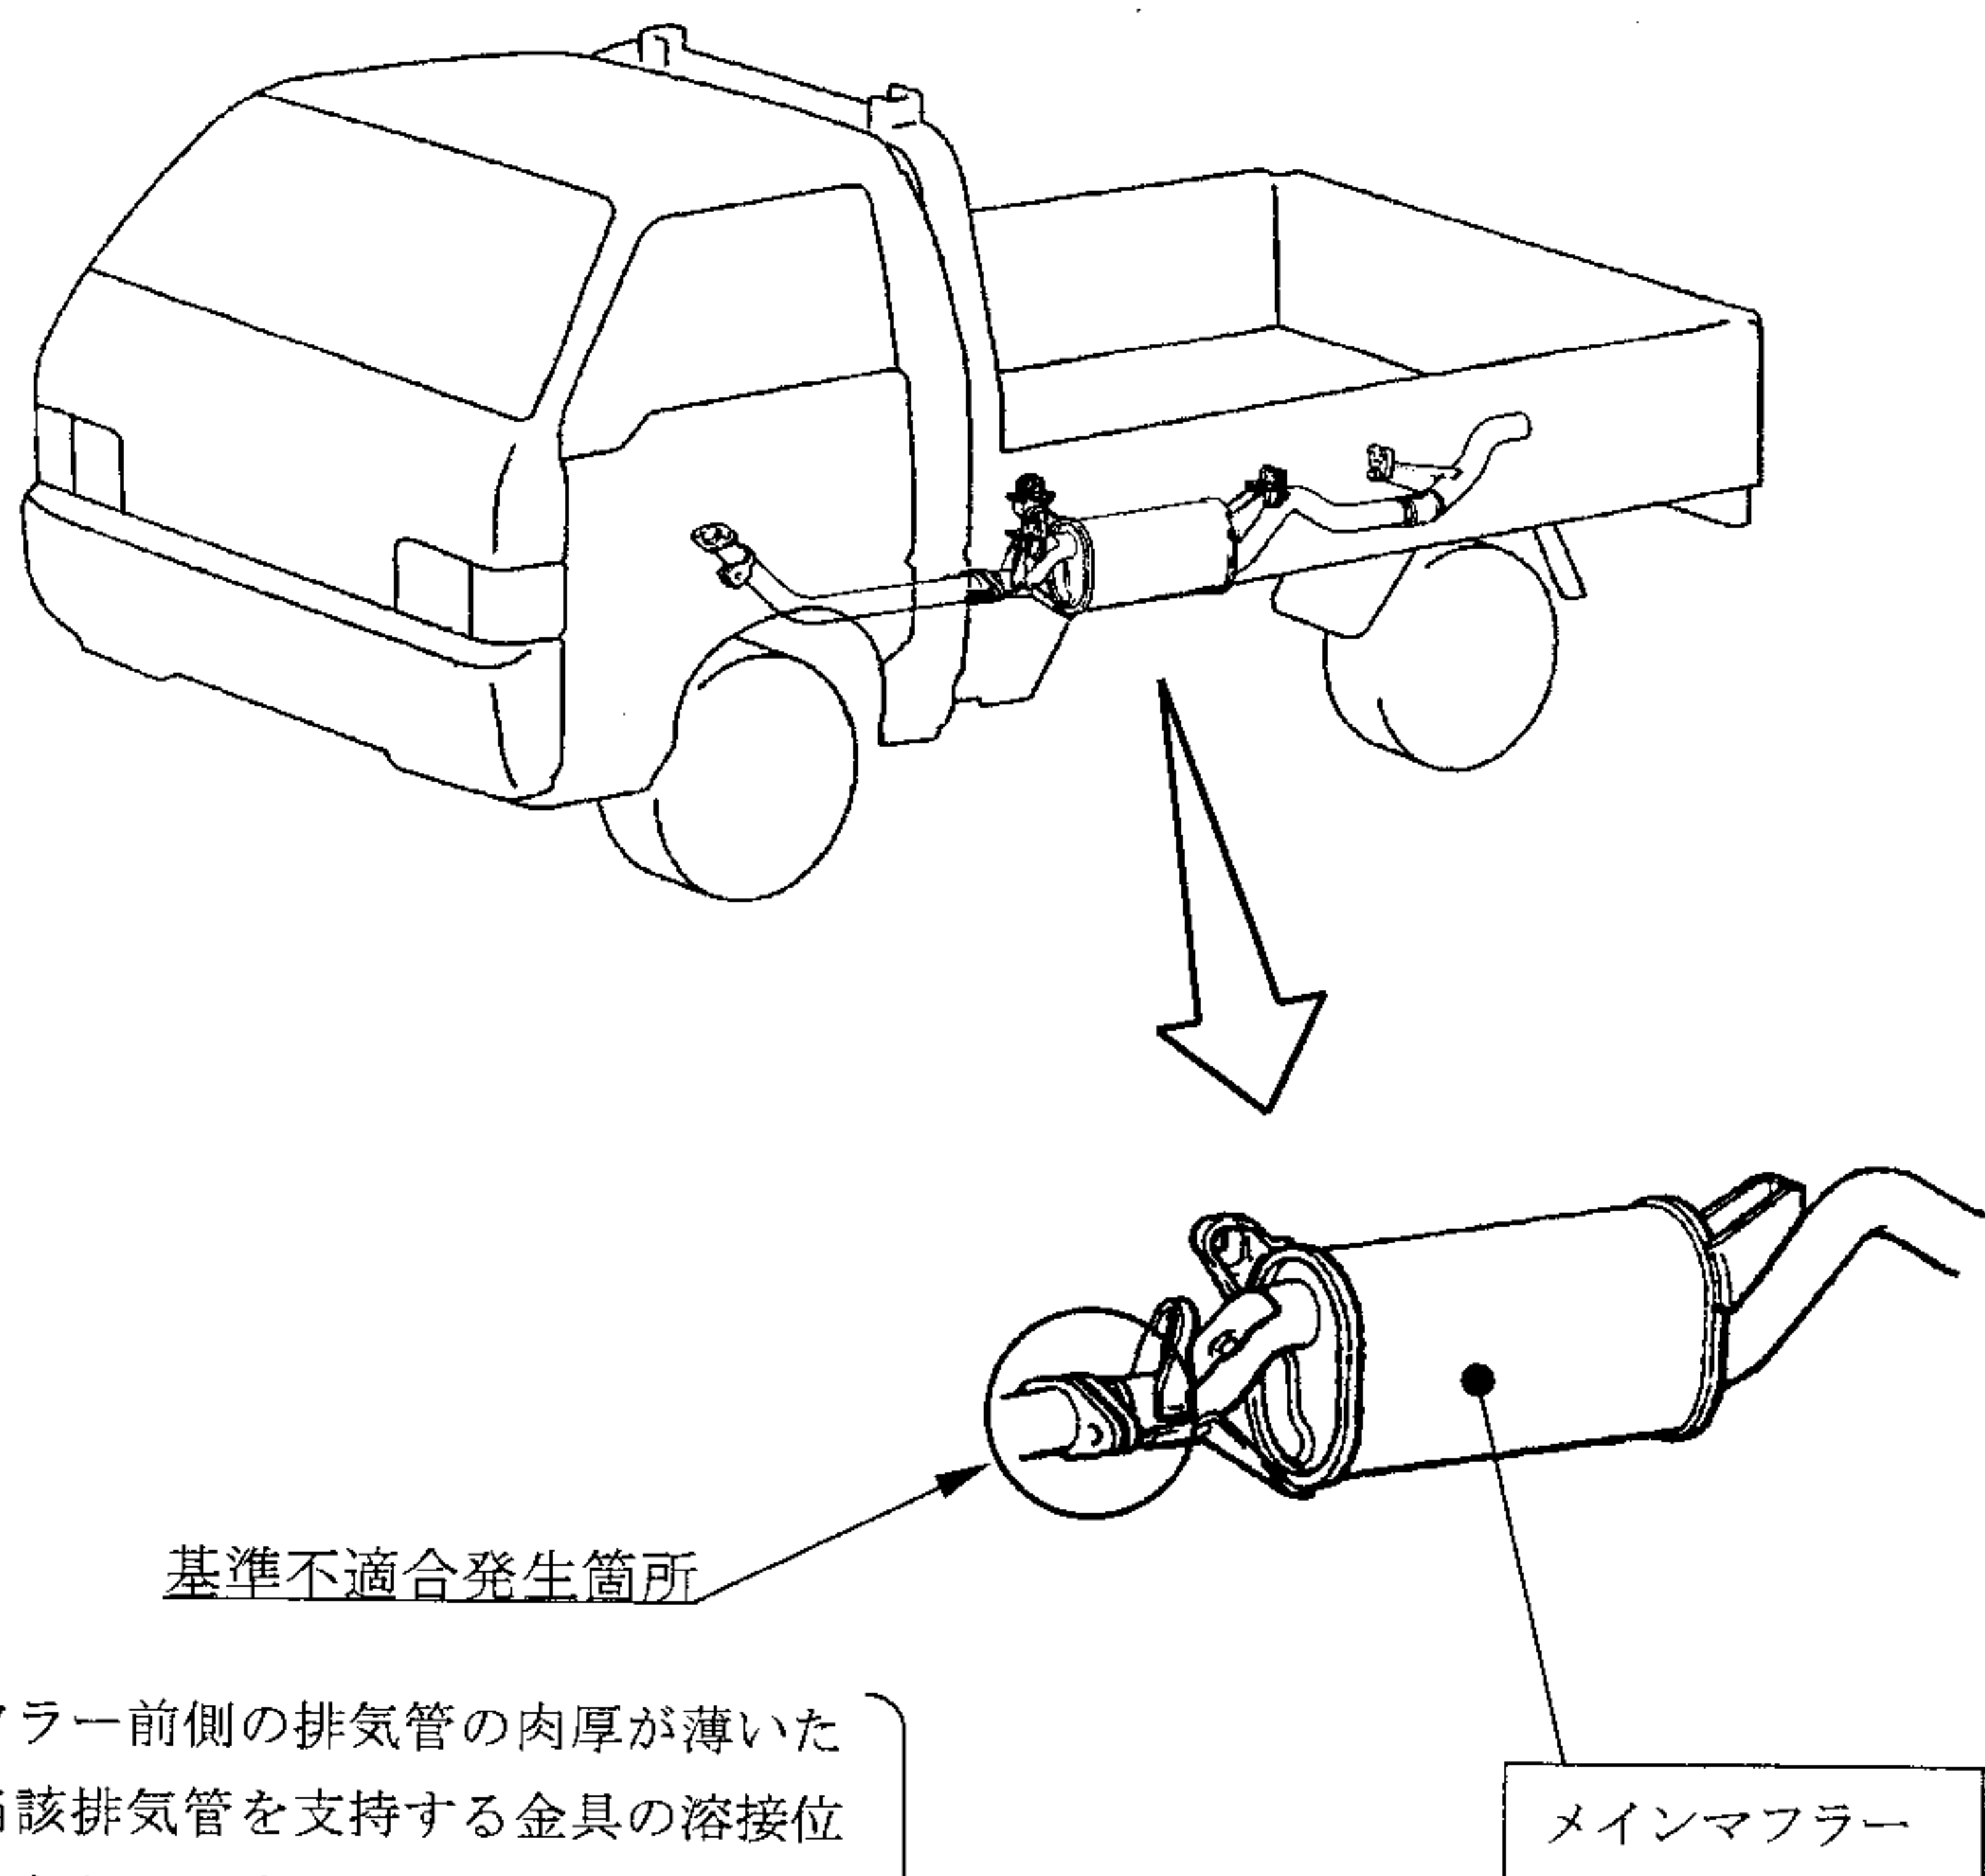
メインマフラー前側の排気管の肉厚が薄いため、また当該排気管を支持する金具の溶接位置が不適切なため、走行中の振動に対する排気管の強度が不足しており、亀裂が入ることがある。そのため、そのままの状態で使用を続けると、排気管が折損し、騒音が増大するおそれがある。

全車両、メインマフラー一式を対策品と交換する。

(対策品の供給に時間を要することから、全使用者に不具合内容の周知を行い、後日、改善作業を実施する)
