# 改善箇所説明図

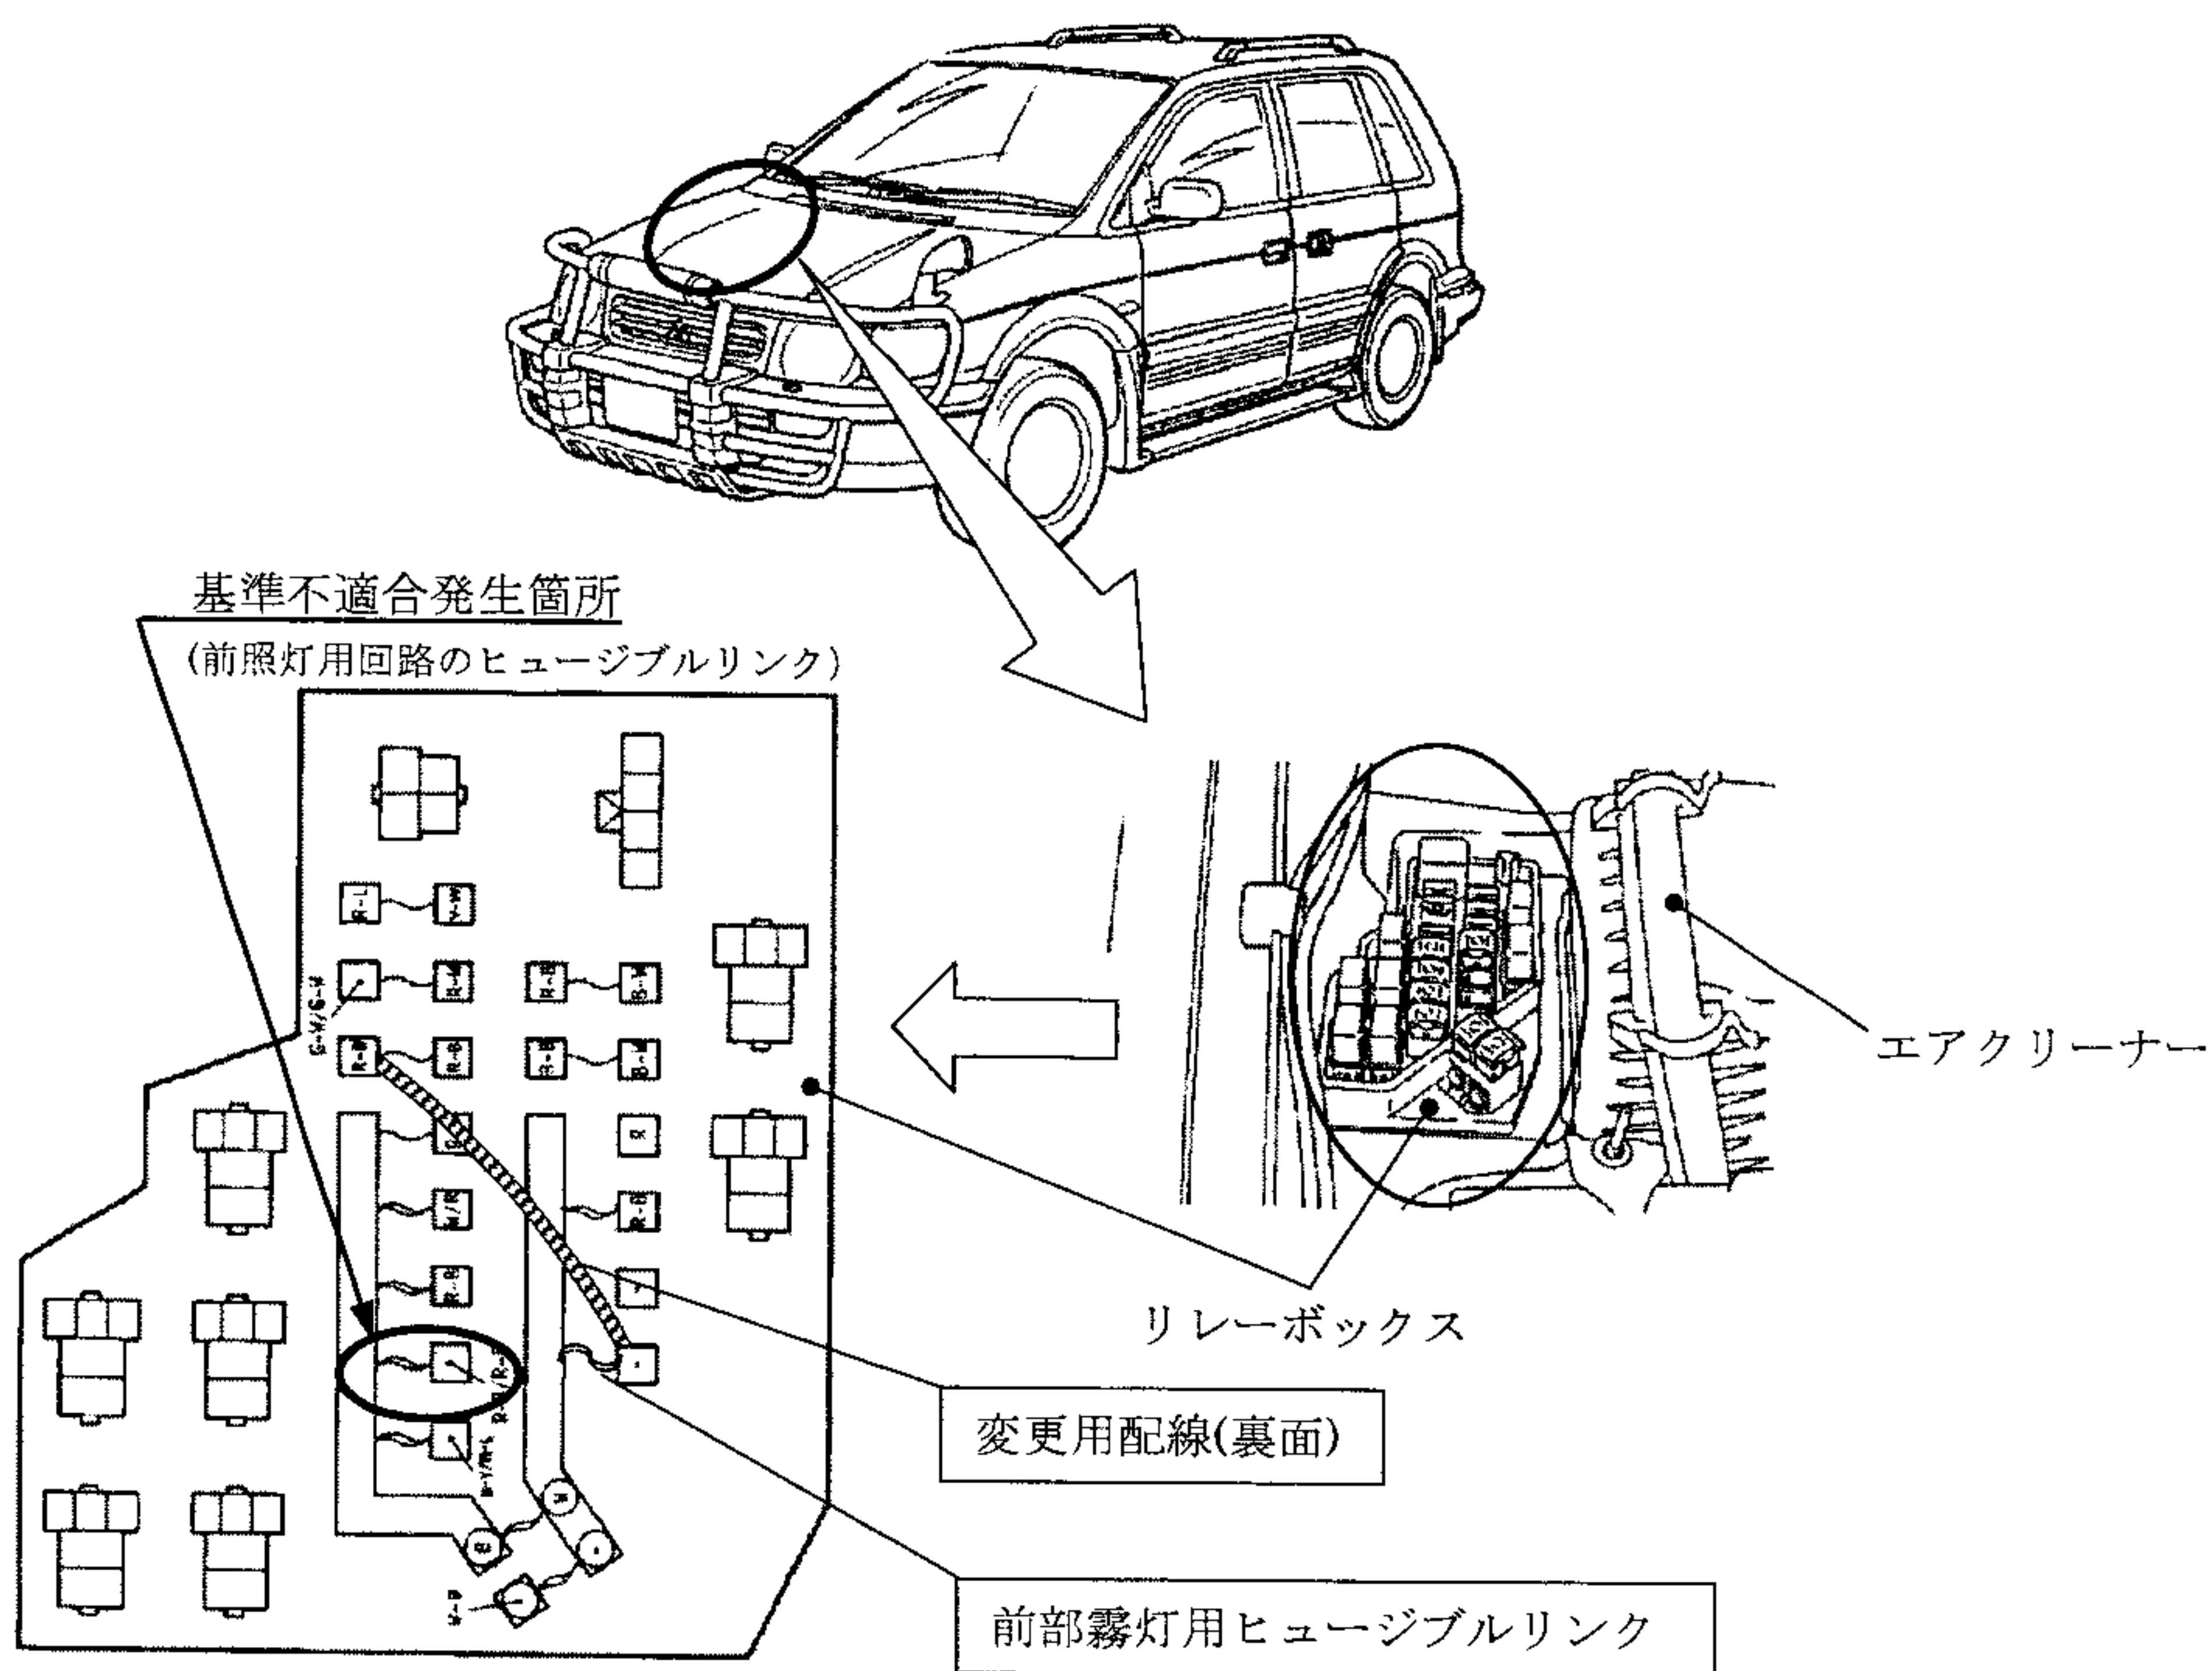
前部霧灯を装着した車両において、前照灯用回路が不適切なため、灯火器類をすべて点灯させると電流がヒューズブルリンクの容量を超えることがある。そのため、当該ヒューズブルリンクが溶断し、前照灯および尾灯などの灯火器類が不灯となるおそれがある。

全車両、前部霧灯用回路を変更し、前部霧灯用ヒューズブルリンクを追加する。

識別：ヒューズブルリンクの有無にて容易に識別が可能であり、特別な識別は行わない。
