## 改善箇所説明図

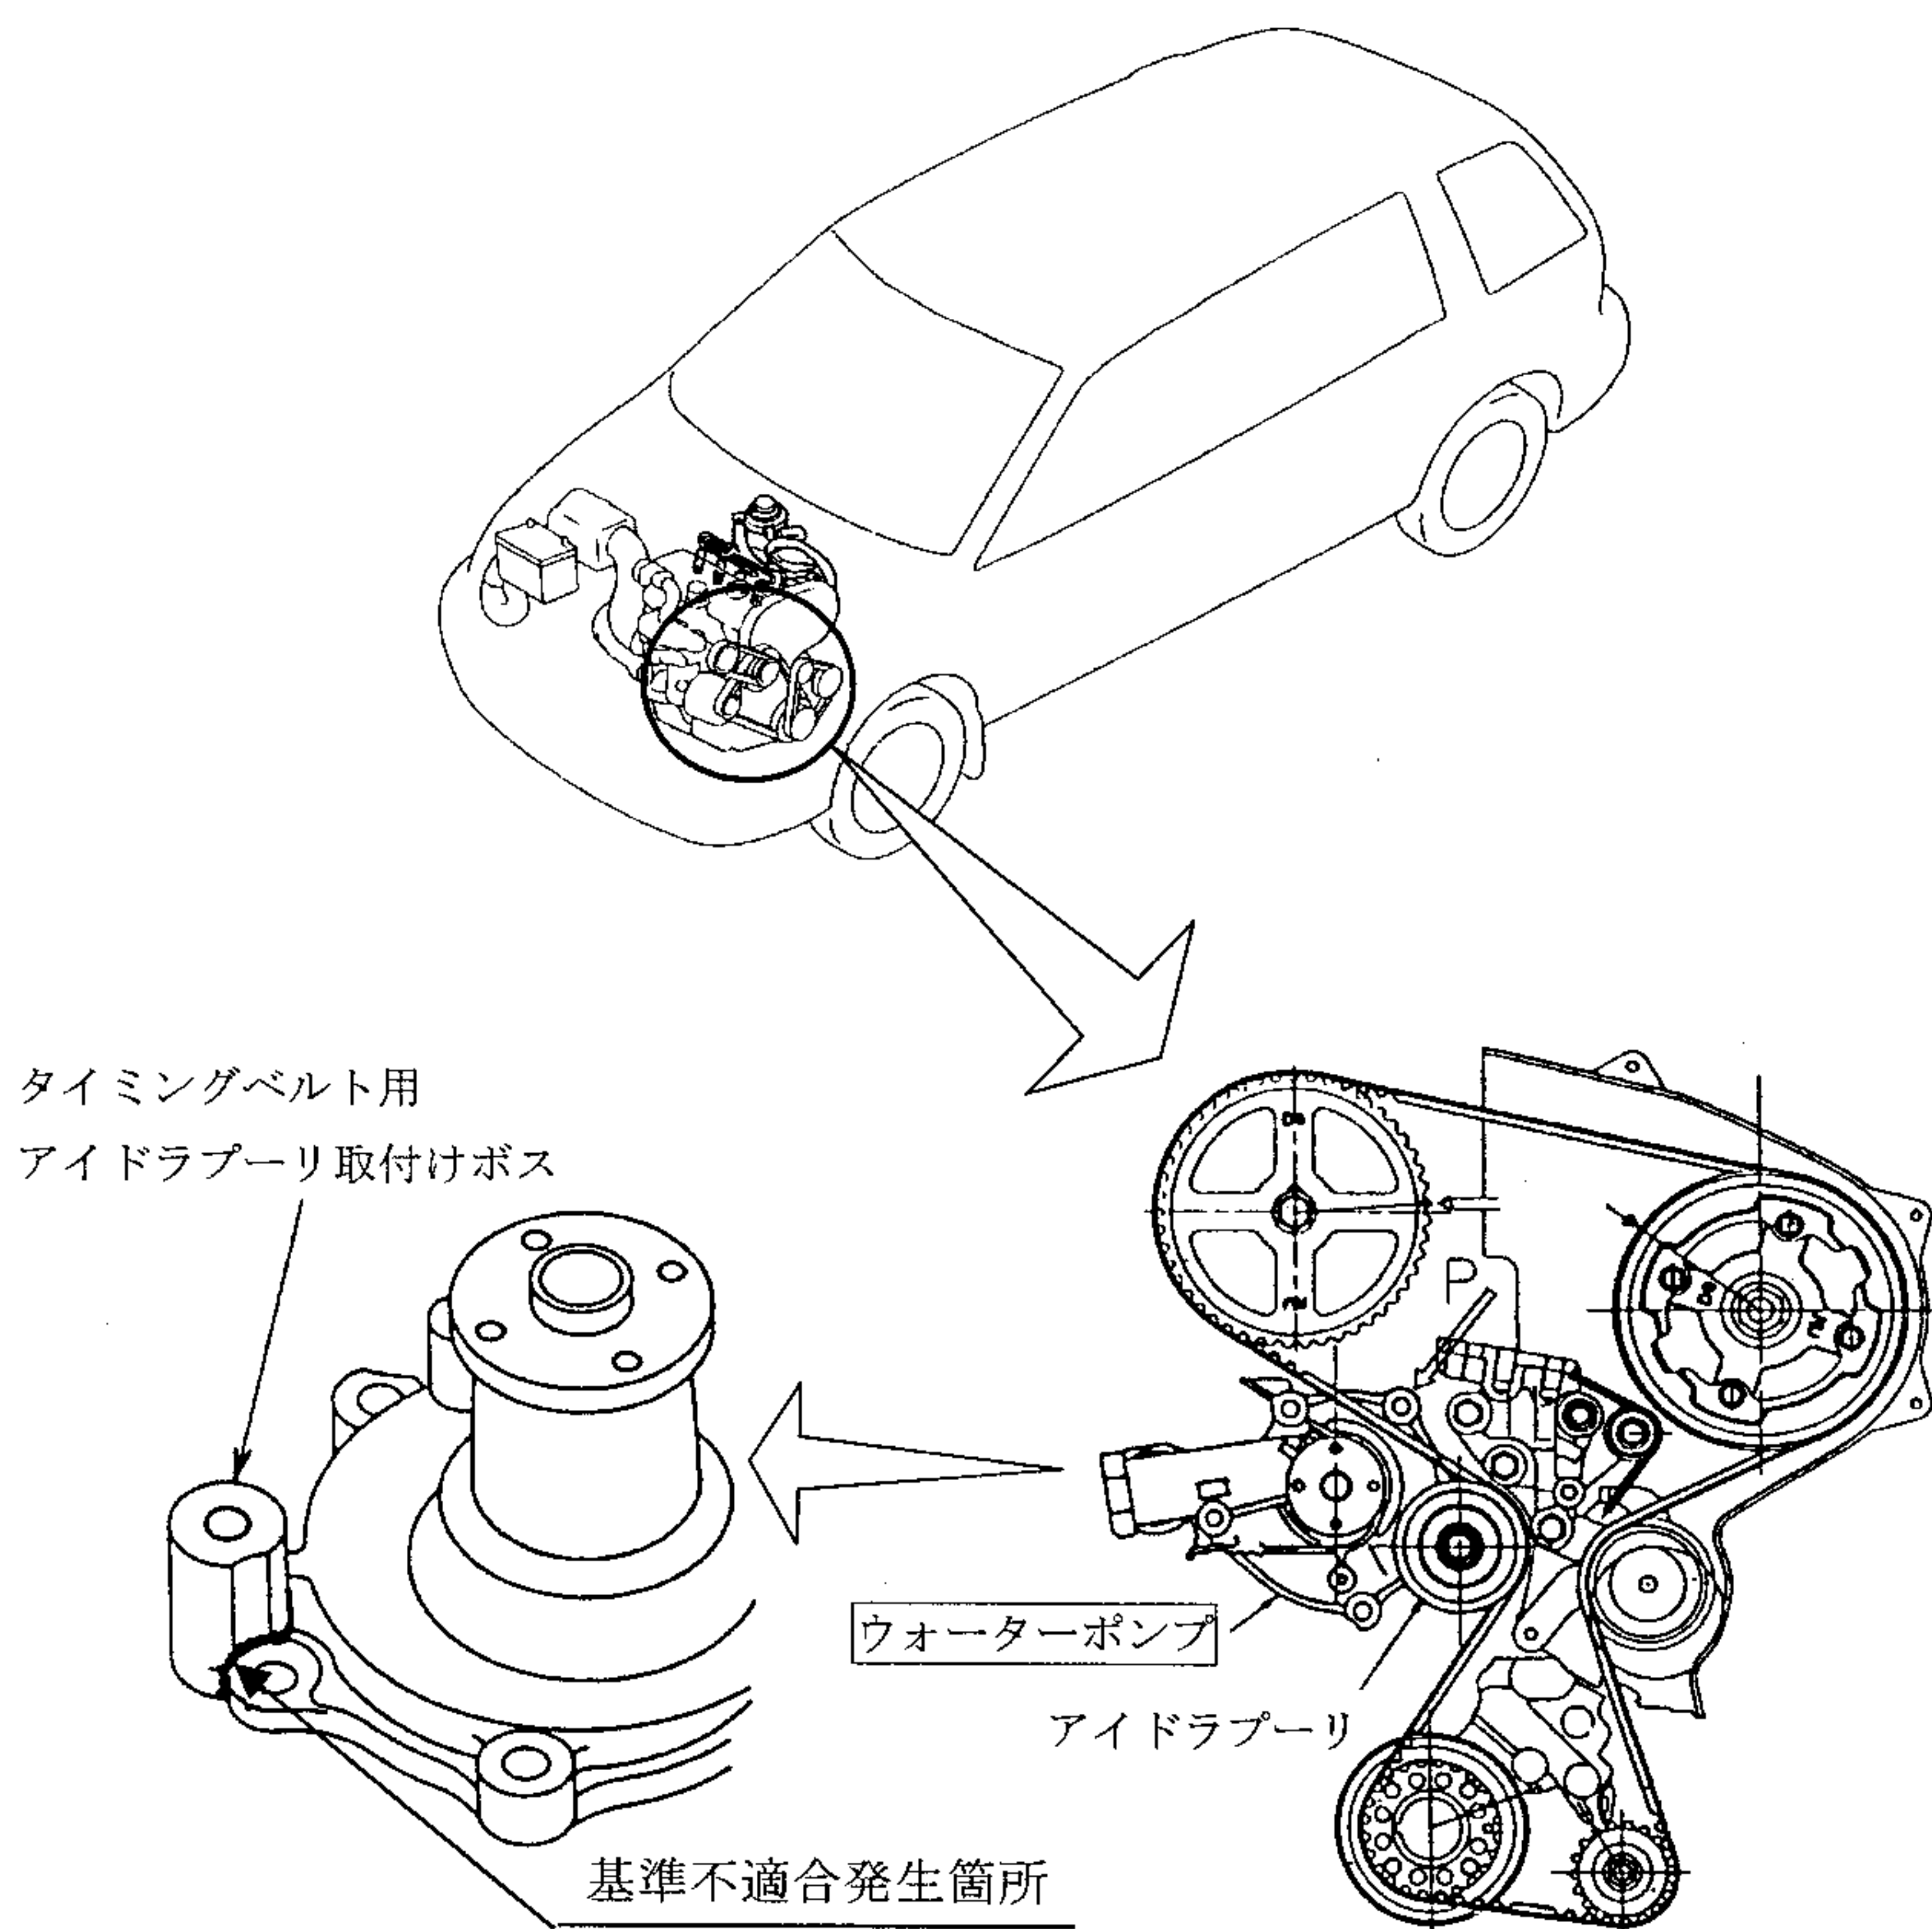
ウォーターポンプにおいて、タイミングベルト用アイドラプーリ取付け部の肉厚が薄いため、強度が不足している。そのため、そのままの状態で使用を続けると、最悪の場合、取付け部が破損し、当該プーリが脱落し、タイミングベルトが外れバルブタイミングがずれ、原動機が損傷するおそれがある。

全車両、ウォーターポンプを点検し、未対策品が装着されている場合は、対策品と交換する。

識別：エンジンサポートブラケットの車両前方側のスタッド頭部に白色または黄色のペイントを塗布する。
