## 改善箇所説明図

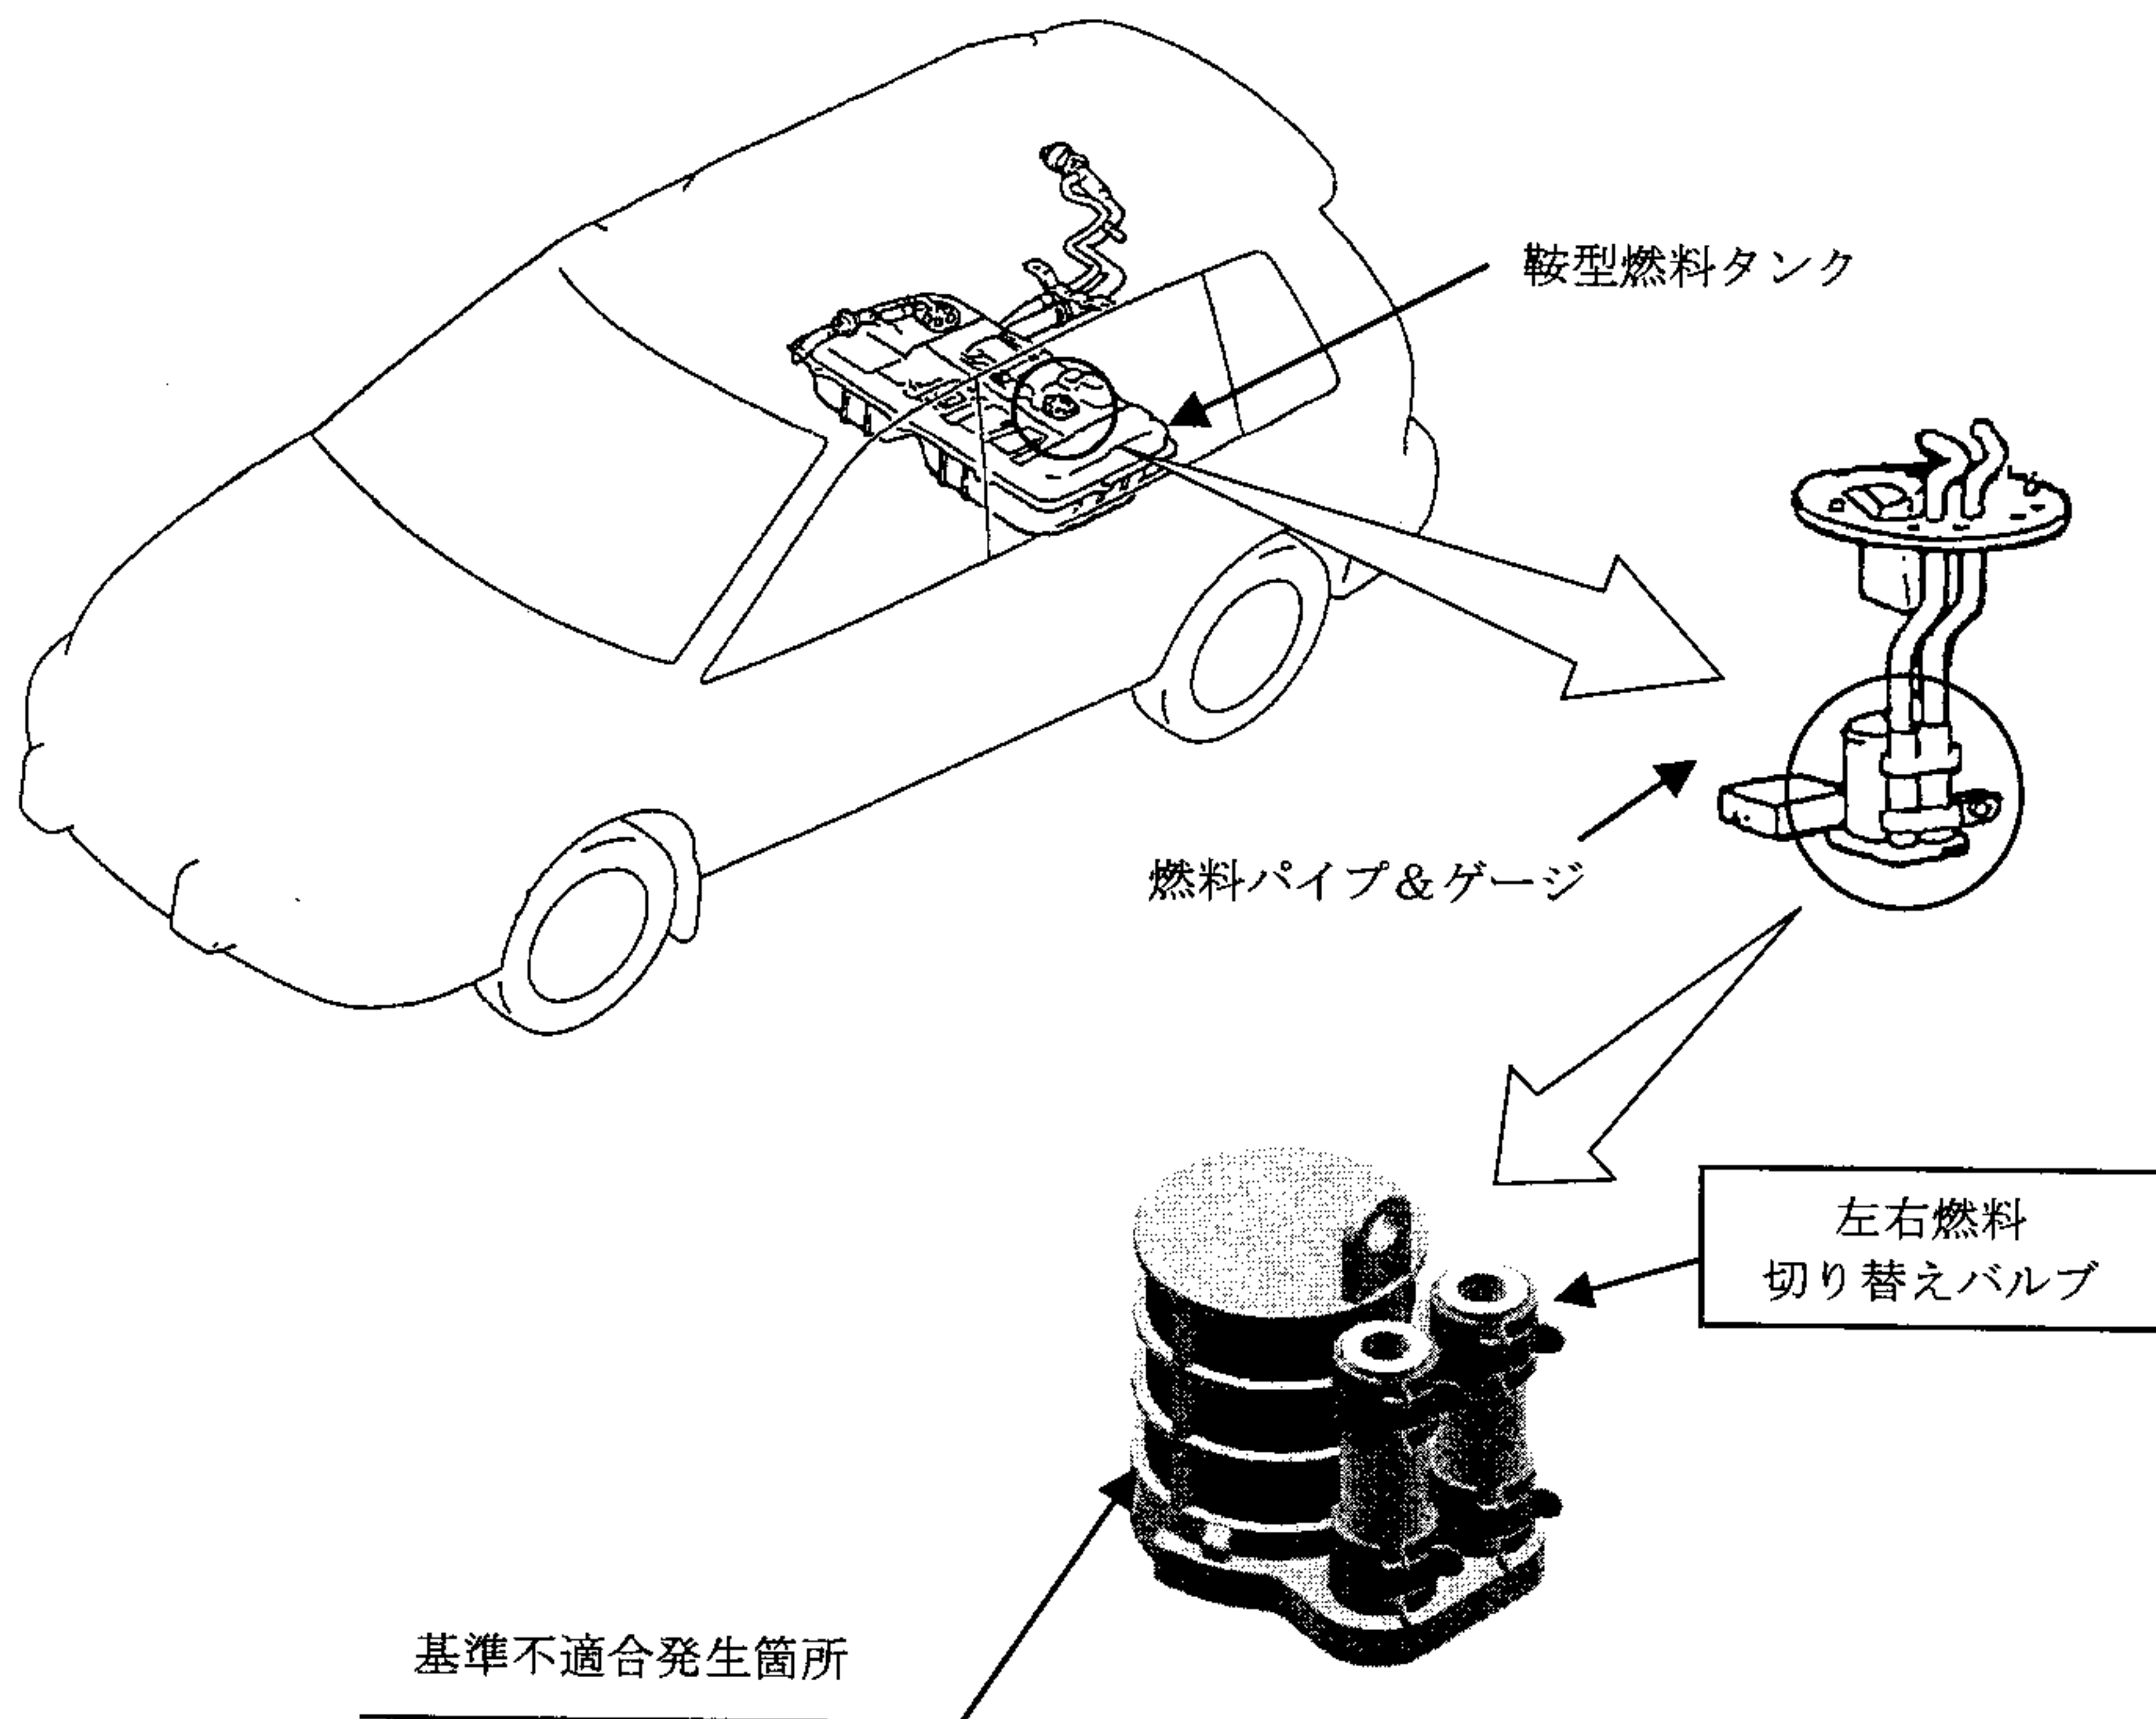
鞍型燃料タンク内の左右燃料切り替えバルブの構造が不適切なため、燃料残量が $1/4$ 以下での走行時、当該バルブが車体振動により共振し、シール不良となる場合がある。そのため、燃料系統にエアが混入しエンジン不調となり、最悪の場合、走行中エンストするおそれがある。

注：  内は交換部品を示す。

全車両、当該バルブを対策品と交換する。

(対策品の供給に時間を要することから、全使用者に不具合内容の周知及び使用上の注意喚起を行い、後日、改善作業を実施する)

識別：助手席ドアのローワーヒンジピン上部に白色または黄色のペイントを塗布する。
