# ① 改善箇所説明図

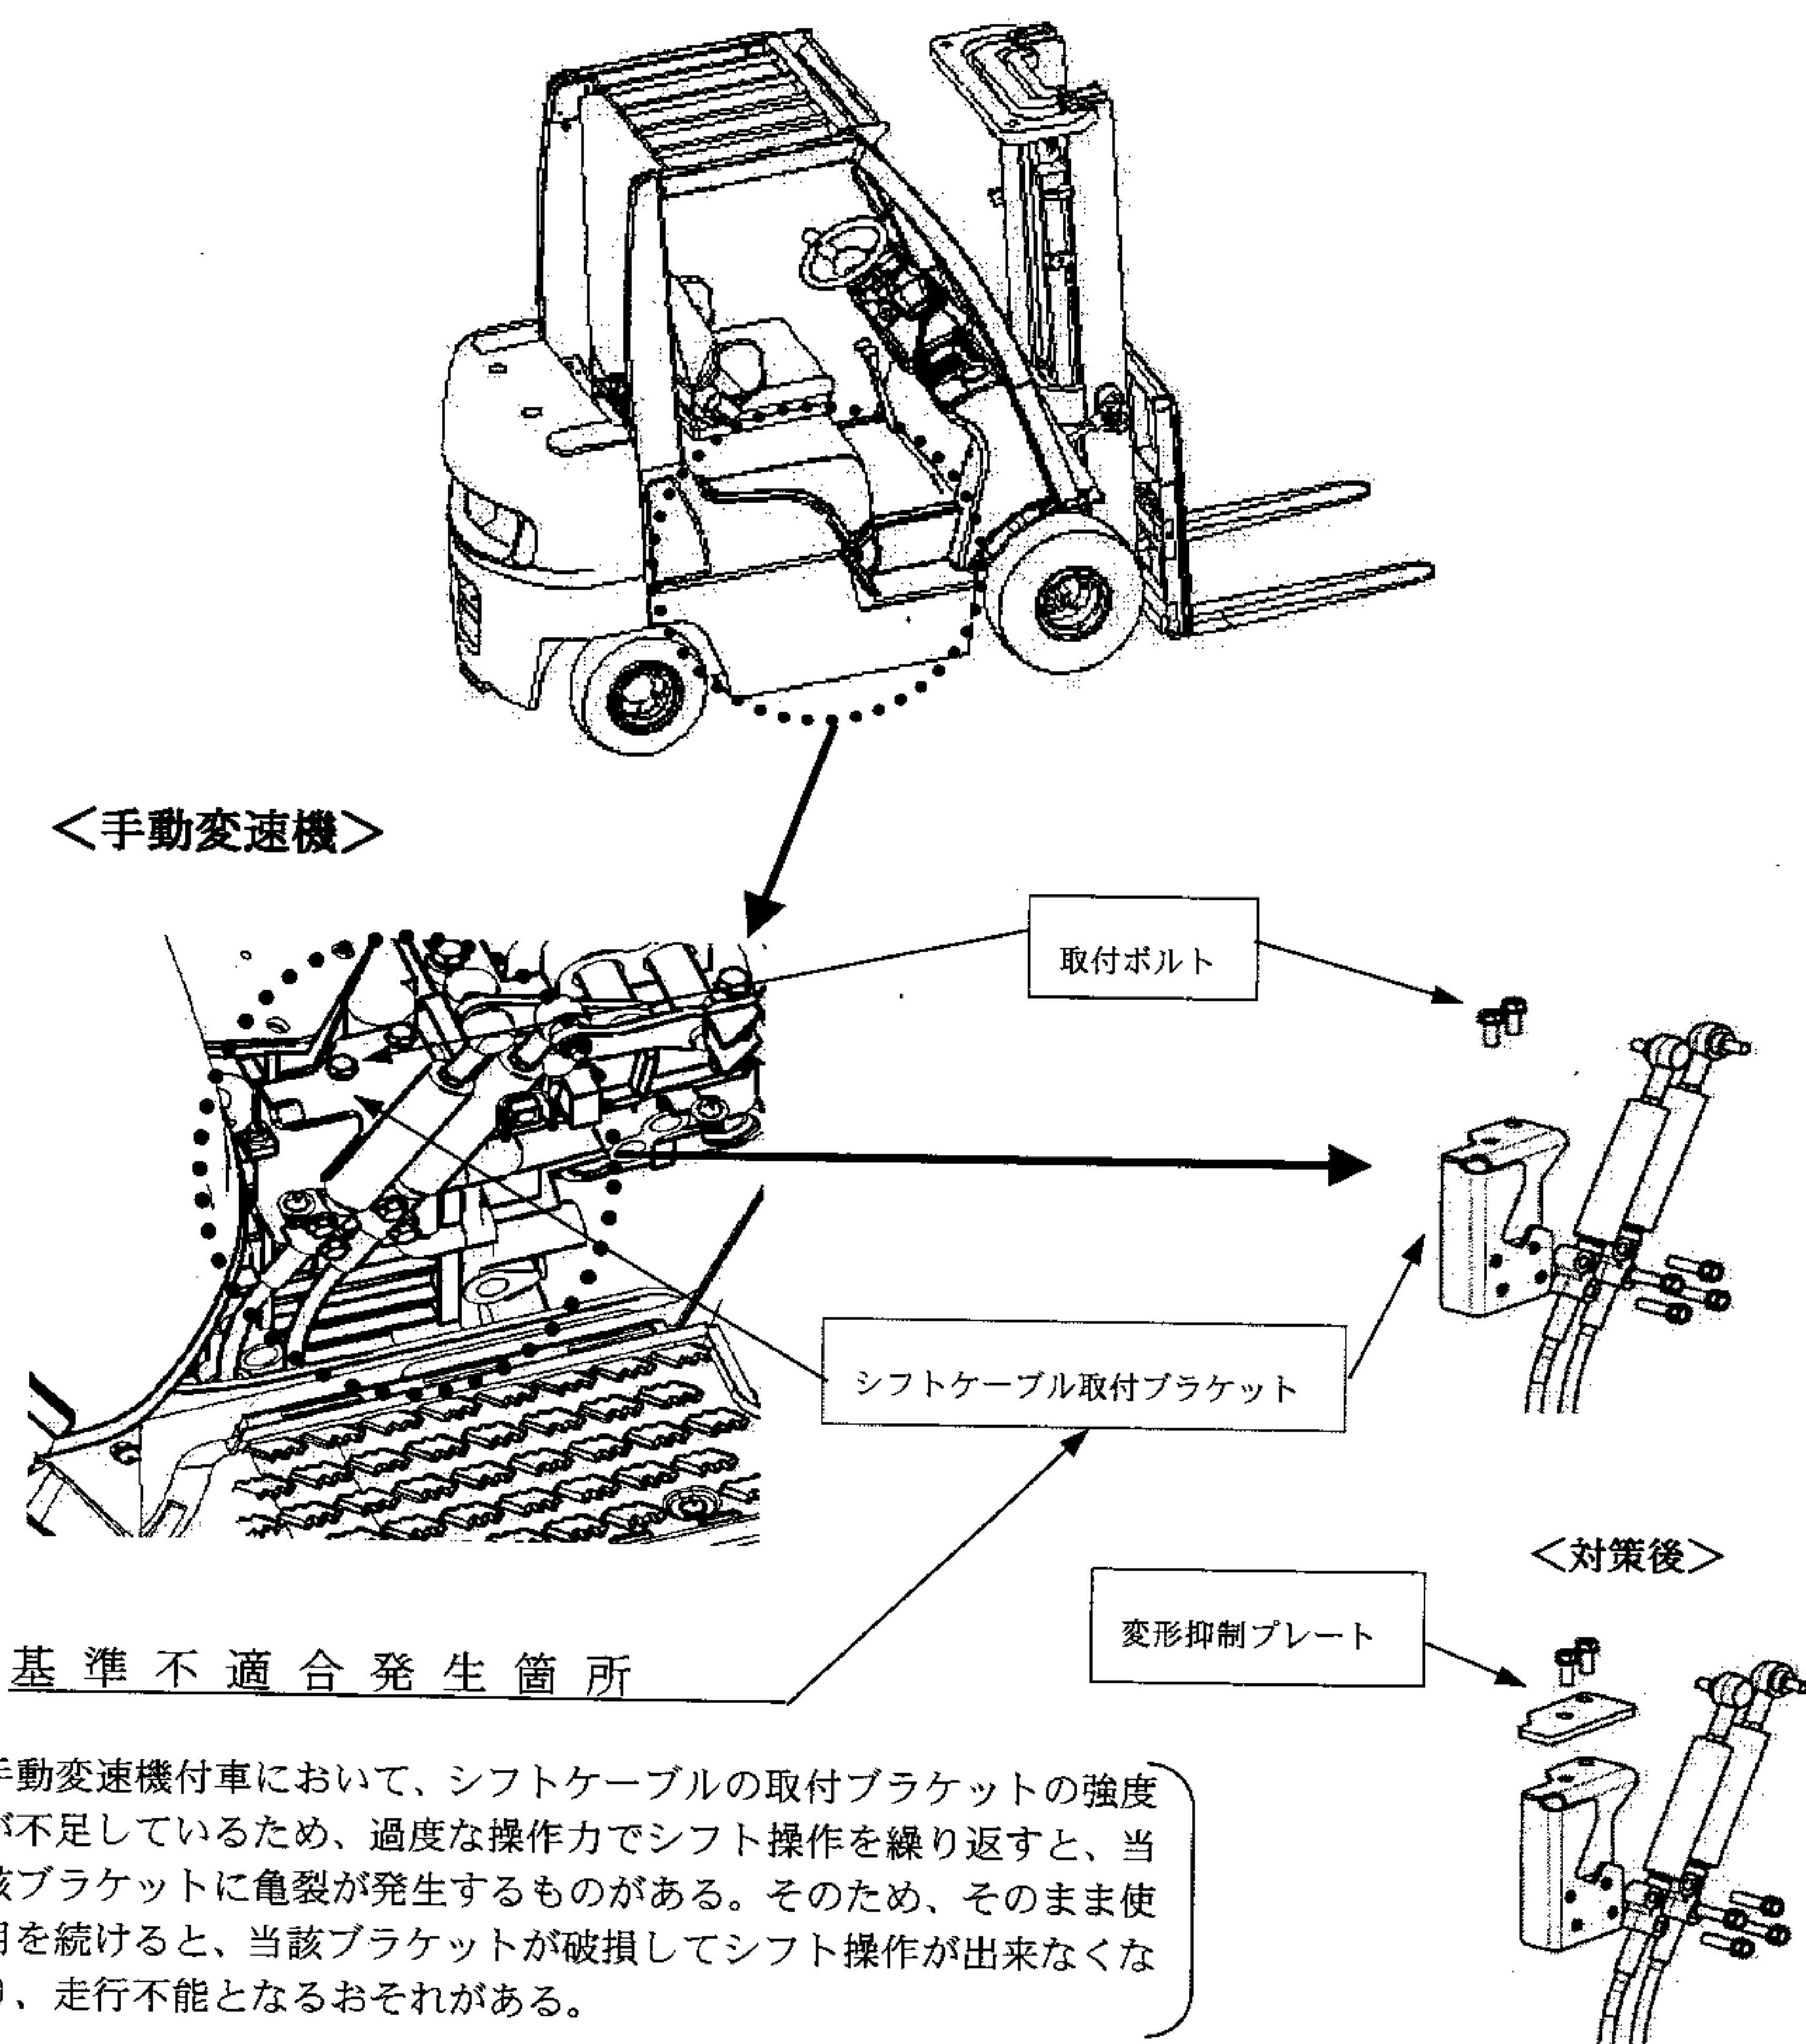
手動変速機付車において、シフトケーブルの取付ブラケットの強度が不足しているため、過度な操作力でシフト操作を繰り返すと、当該ブラケットに亀裂が発生するものがある。そのため、そのまま使用を続けると、当該ブラケットが破損してシフト操作が出来なくなり、走行不能となるおそれがある。

全車両、シフトケーブル取付ブラケット上部に変形抑制プレートを追加する。また、ブラケットを点検し、変形しているものは新品に交換する。

変形抑制プレートに、白ペイントを塗布する。
