## ② 改善箇所説明図

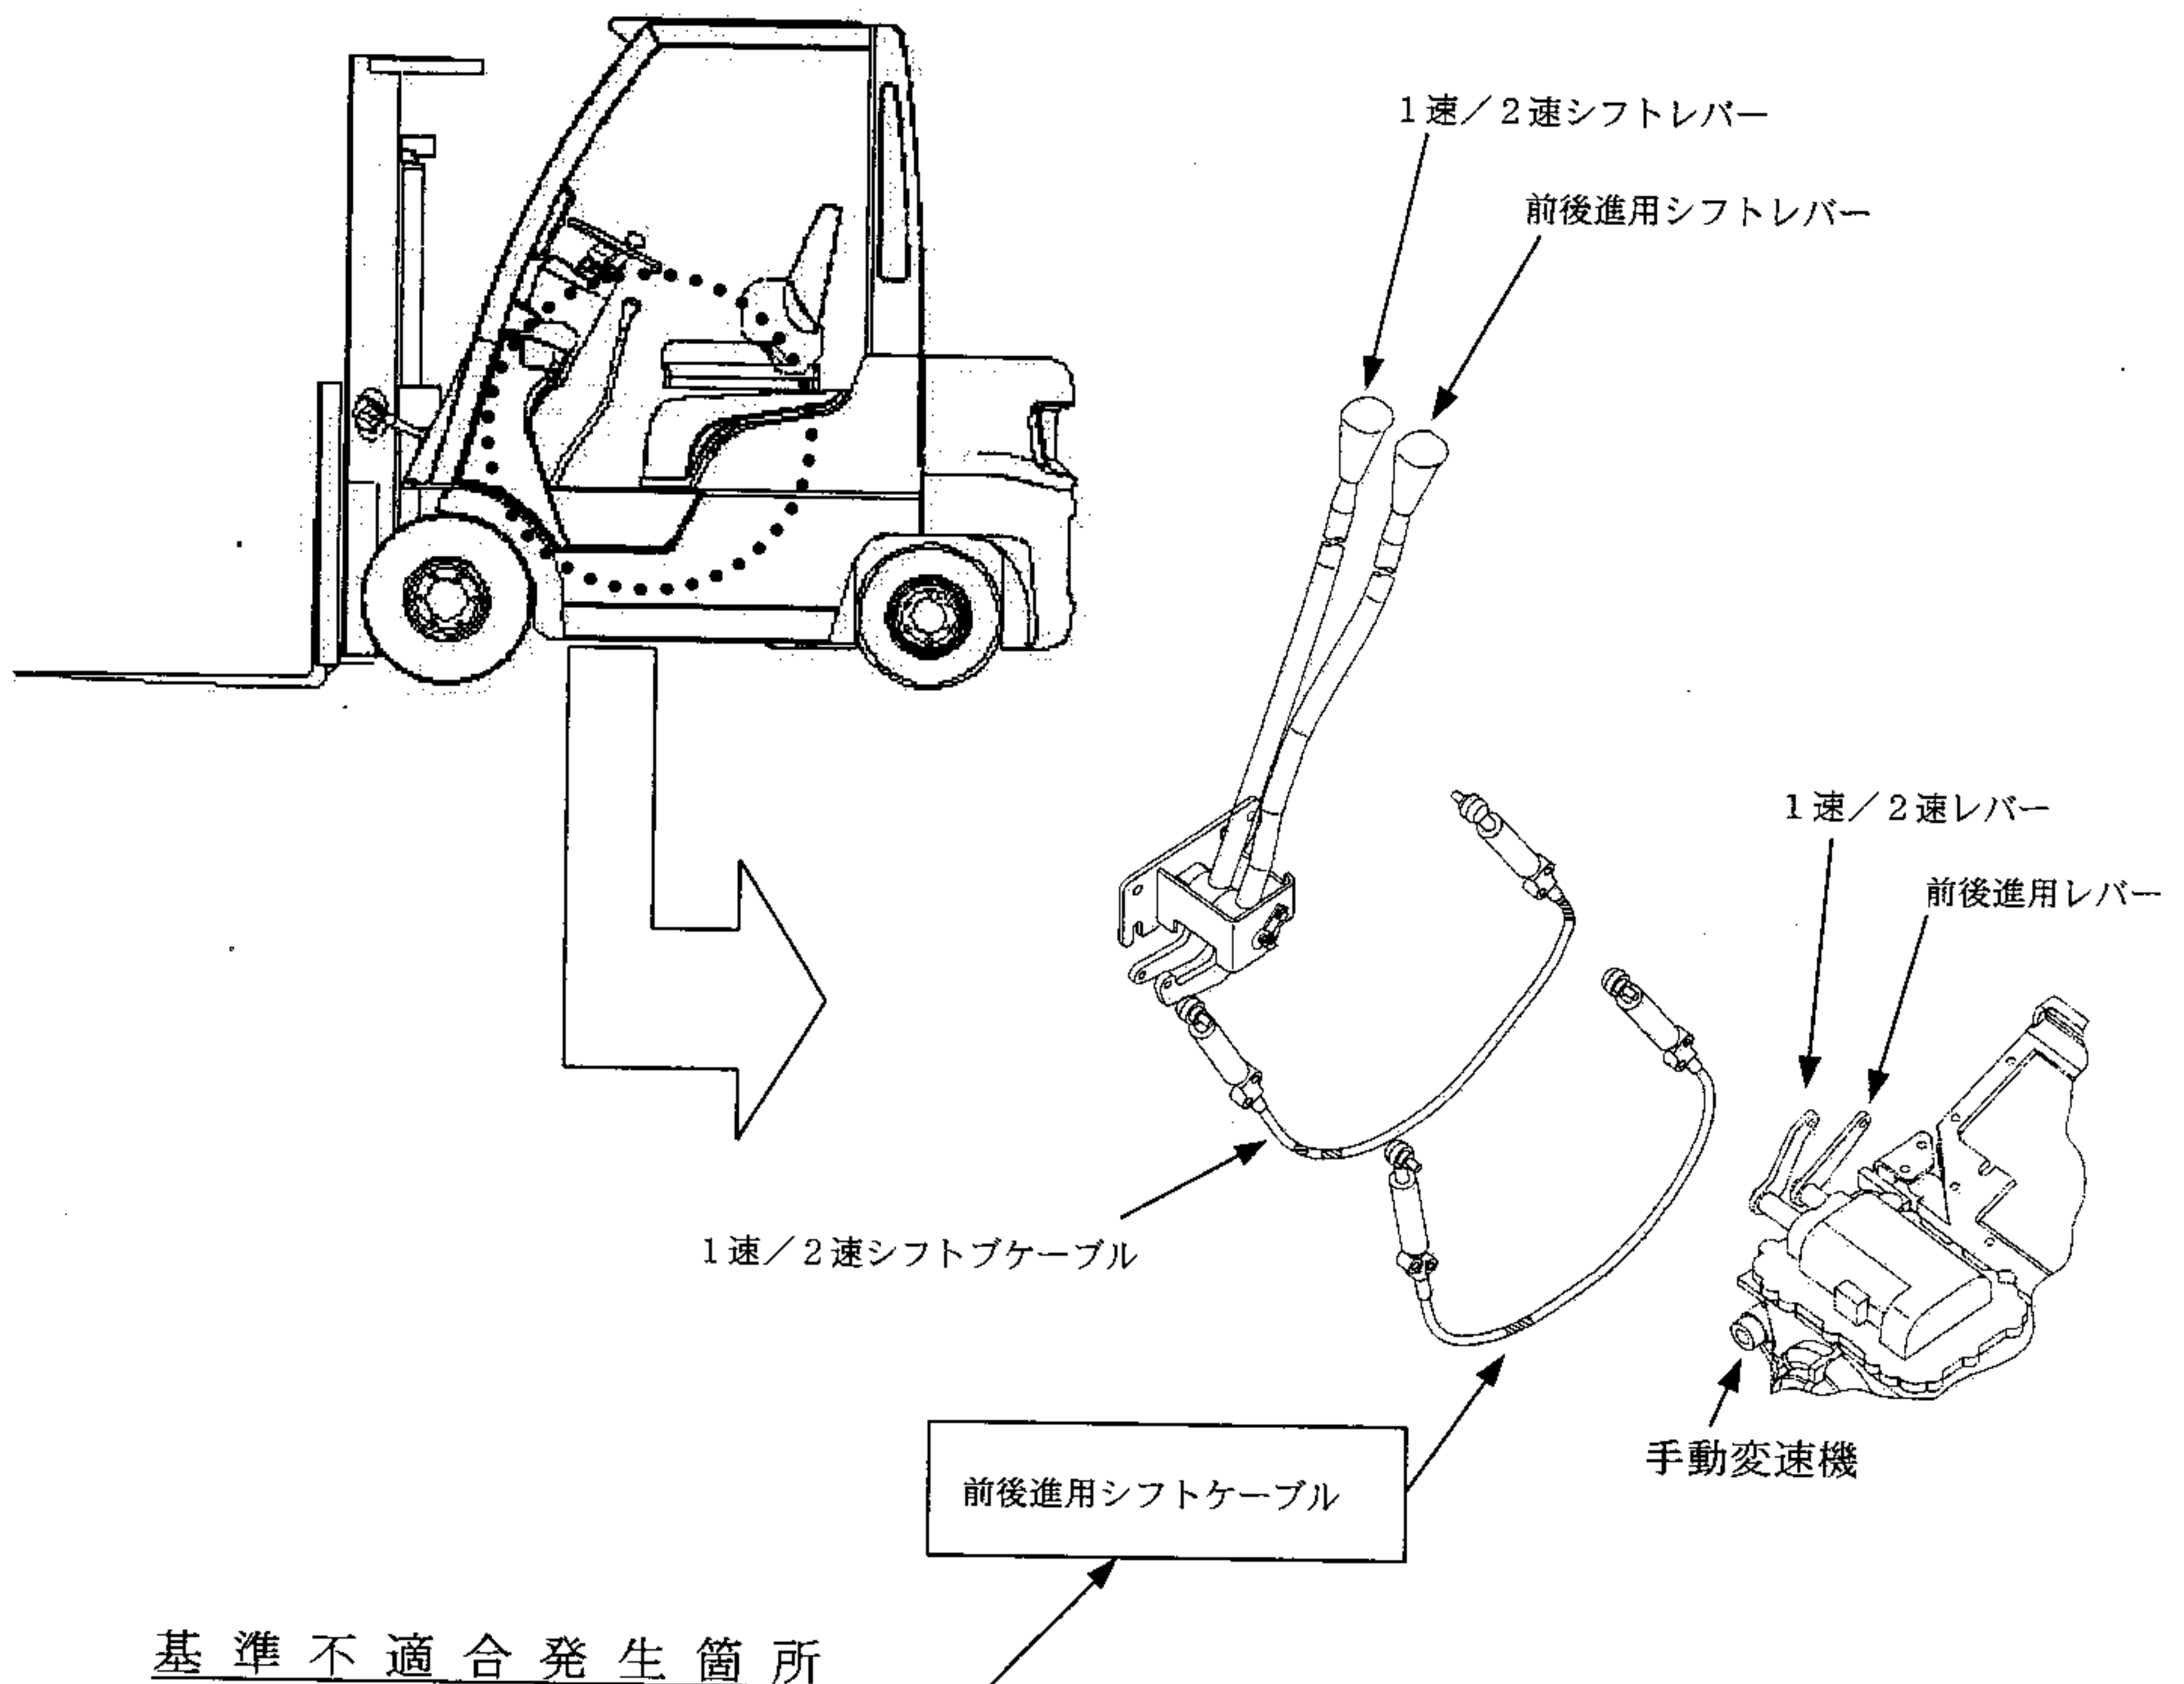
手動変速機付車において、前後進用シフトケーブルの長さが不適切なため、当該ケーブルの一部に大きな曲げが加わり、シフト操作を繰り返すと、ケーブルが折損することがある。そのため、シフト操作が出来なくなり、走行不能となるおそれがある。

全車両、前後進用シフトケーブルを対策品に交換する。

前後進用シフトケーブルの手動変速機側先端に、白ペイントを塗布する。
