## 改善箇所説明図

### 基準不適合箇所

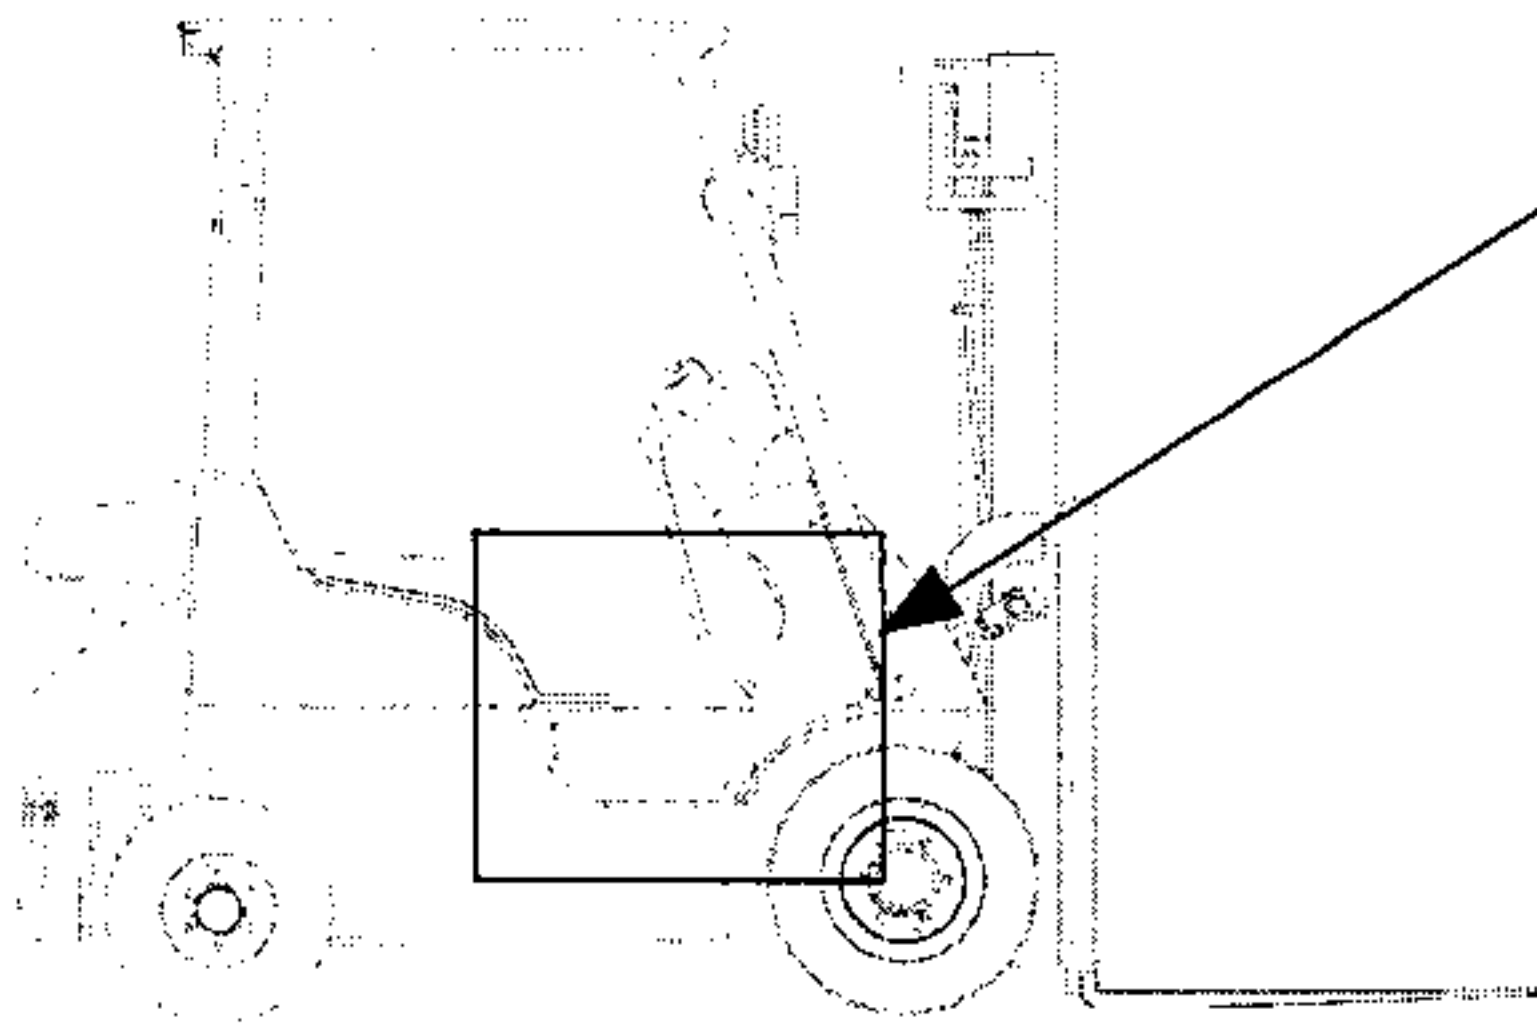
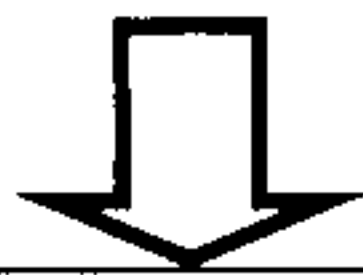
手動変速機付車において、シフトケーブルの取付ブラケットの強度が不足しているため、過度な操作力でシフト操作を繰り返すと、当該ブラケットに亀裂が発生するものがある。そのため、そのまま使用を続けると、当該ブラケットが破損してシフト操作が出来なくなり、走行不能となるおそれがある。
