## 改善箇所説明図

走行用ミッション

### 基準不適合発生箇所 シフトフォーク

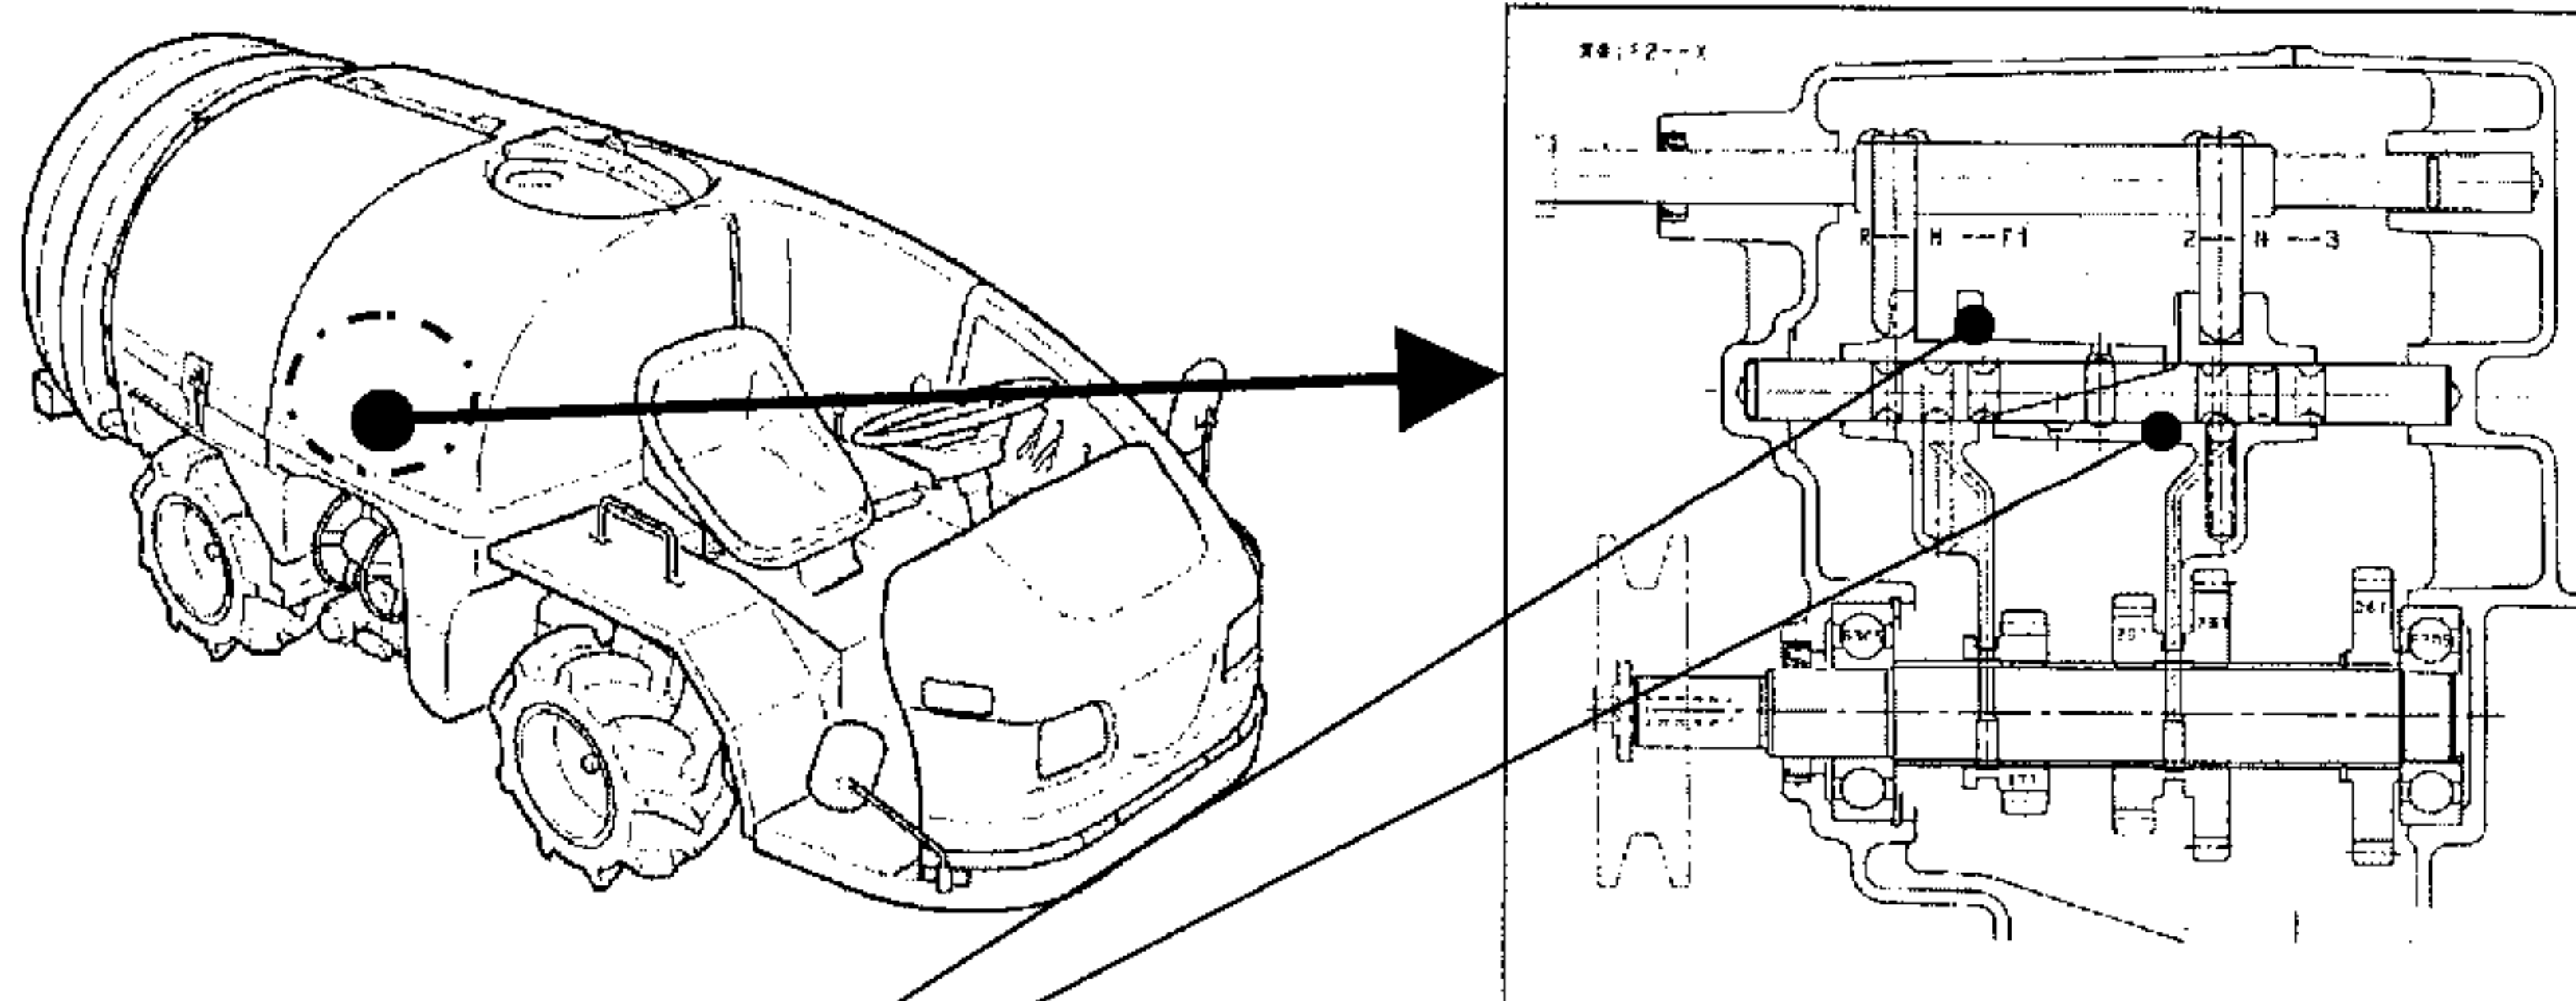
シフトフォークの加工が不適切なため、シフトレバーが2速の位置に十分に保持されないものがある。そのため、シフトレバーを2速の位置に操作しているにもかかわらず、走行中にシフトレバーが中立の位置となるおそれがある。

全車両、シフトフォークを良品と交換する。
