## 改善箇所説明図

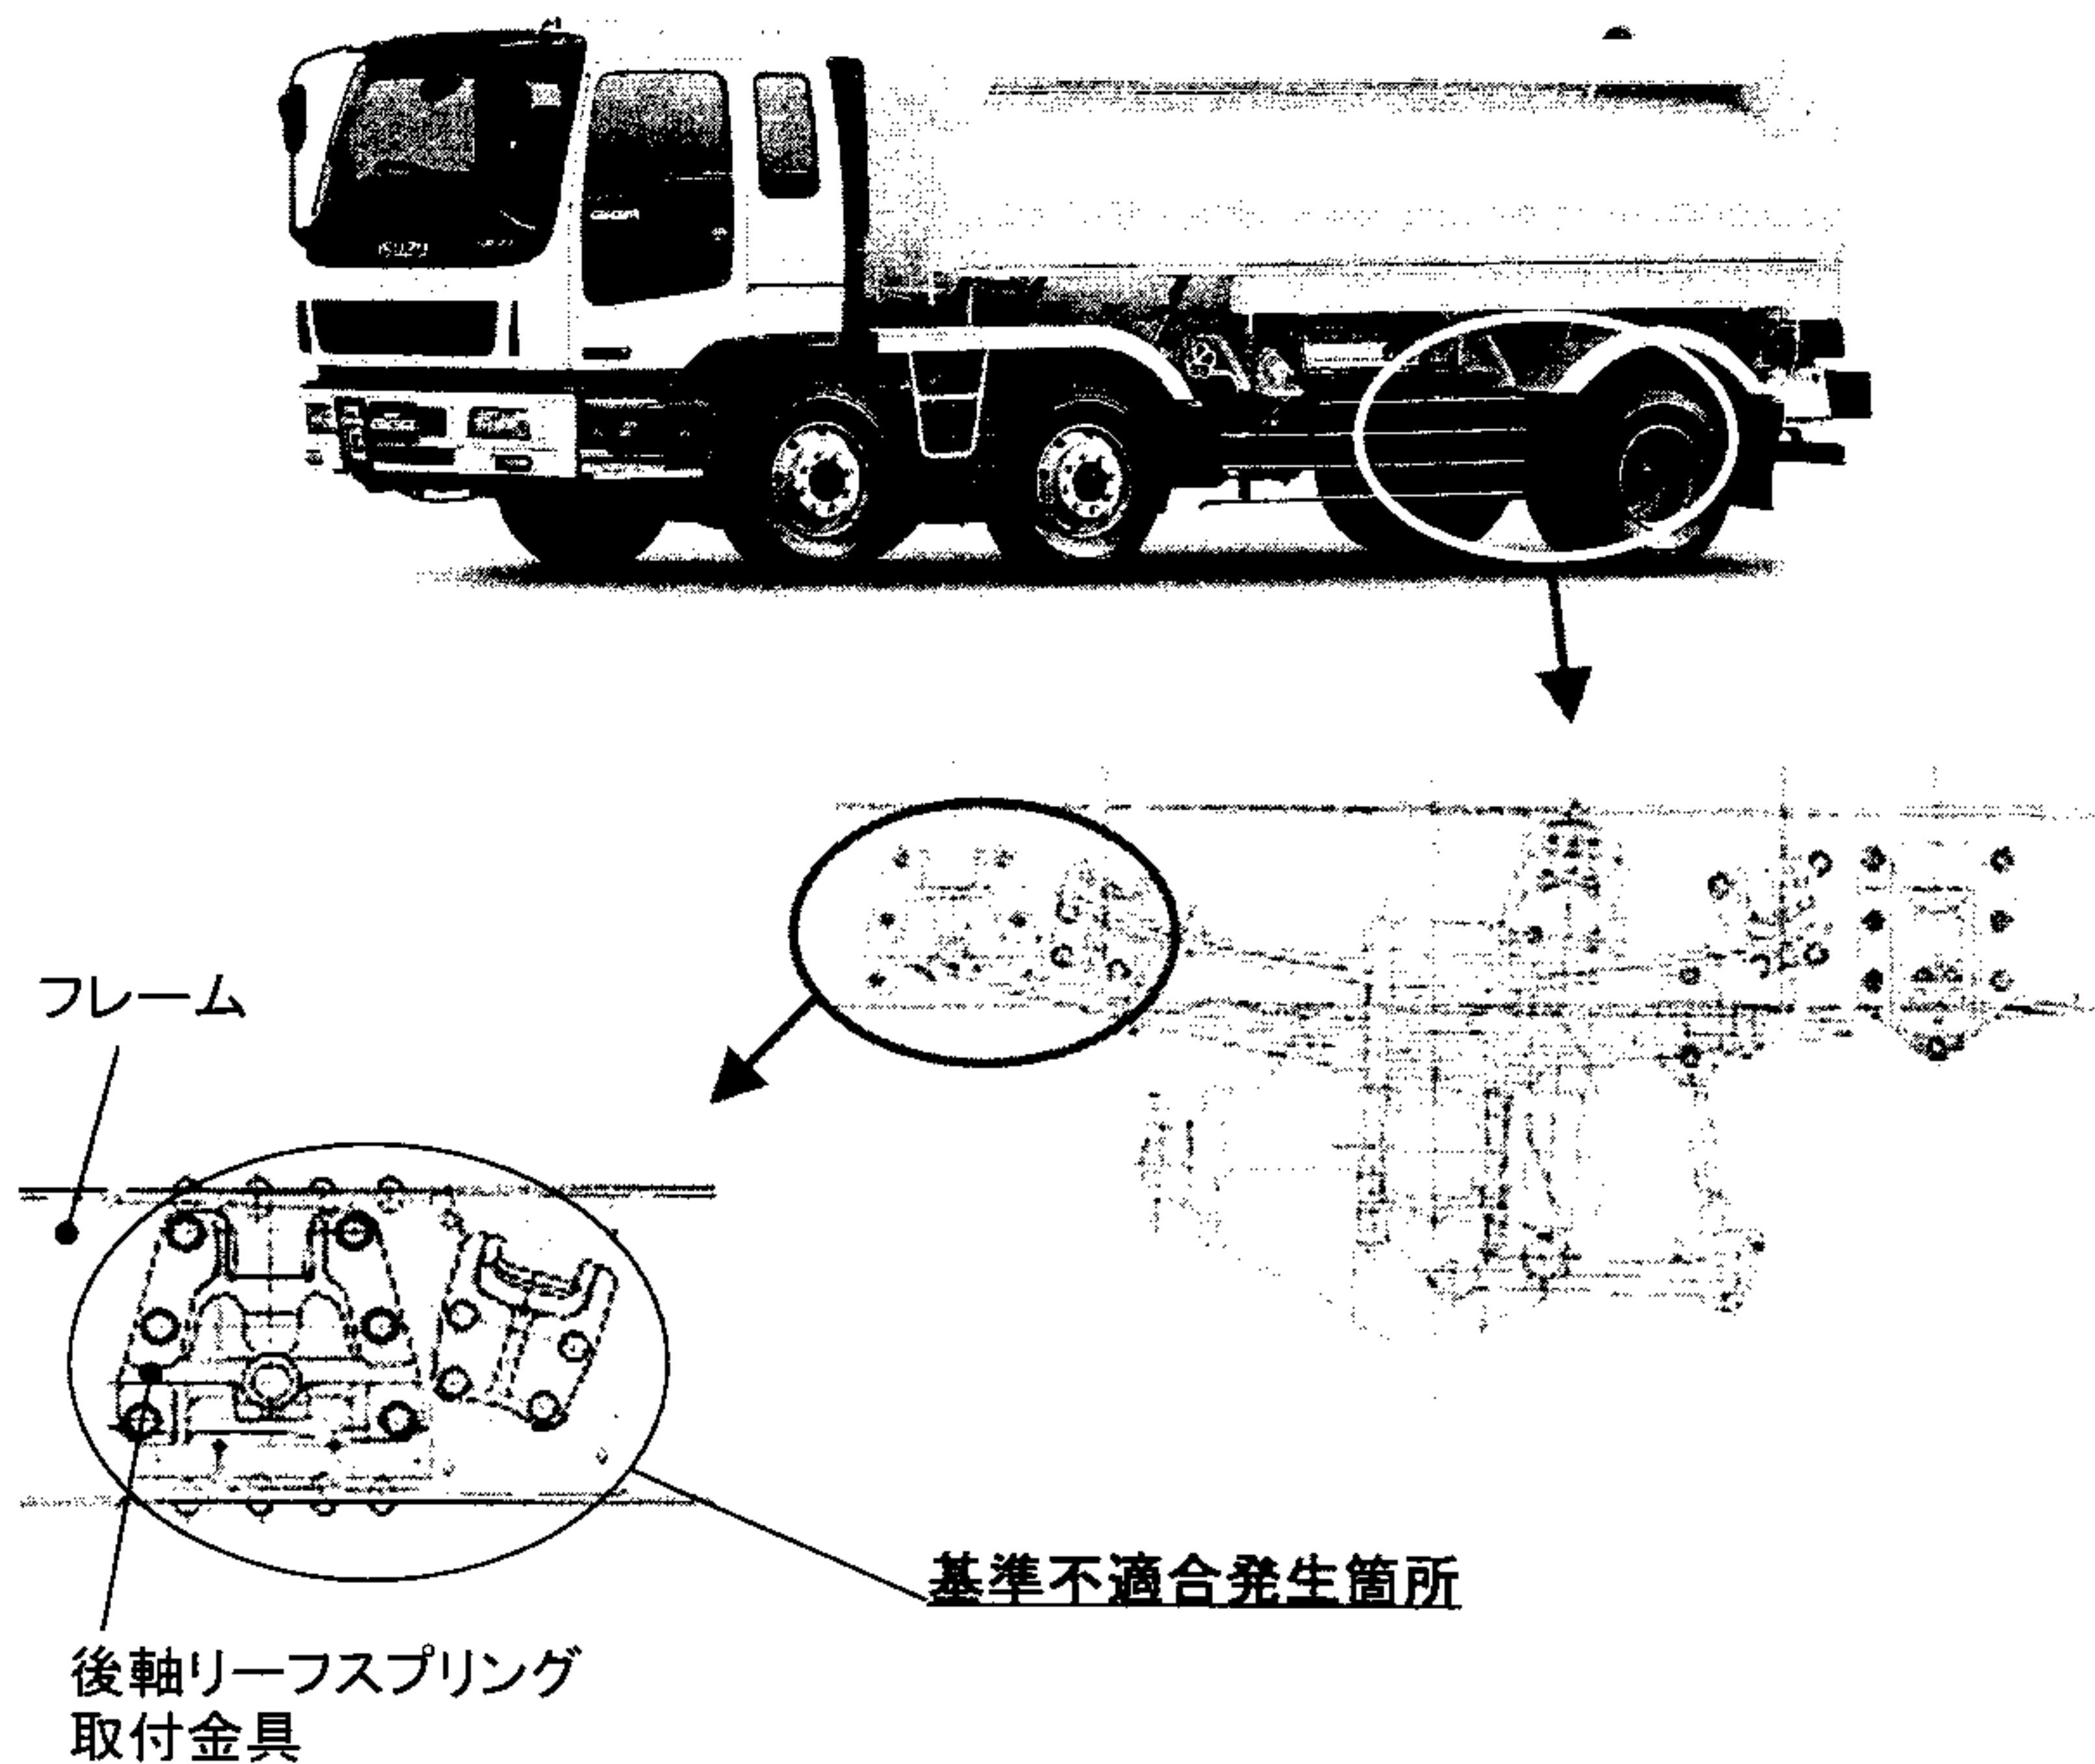
後軸リーフスプリングの取付金具を組付けているフレームの強度が不足しているため、当該取付金具を組付けているフレームの穴部に亀裂が発生することがある。そのため、そのまま使用を続けると、亀裂が進行して、走行安定性が損われるおそれがある。

改善の内容：全車両、補強板を追加する。なお、亀裂があるものは補修する。

識別：後軸リーフスプリング取付金具前側に白色ペイントを塗布する。
