# 改善箇所説明図

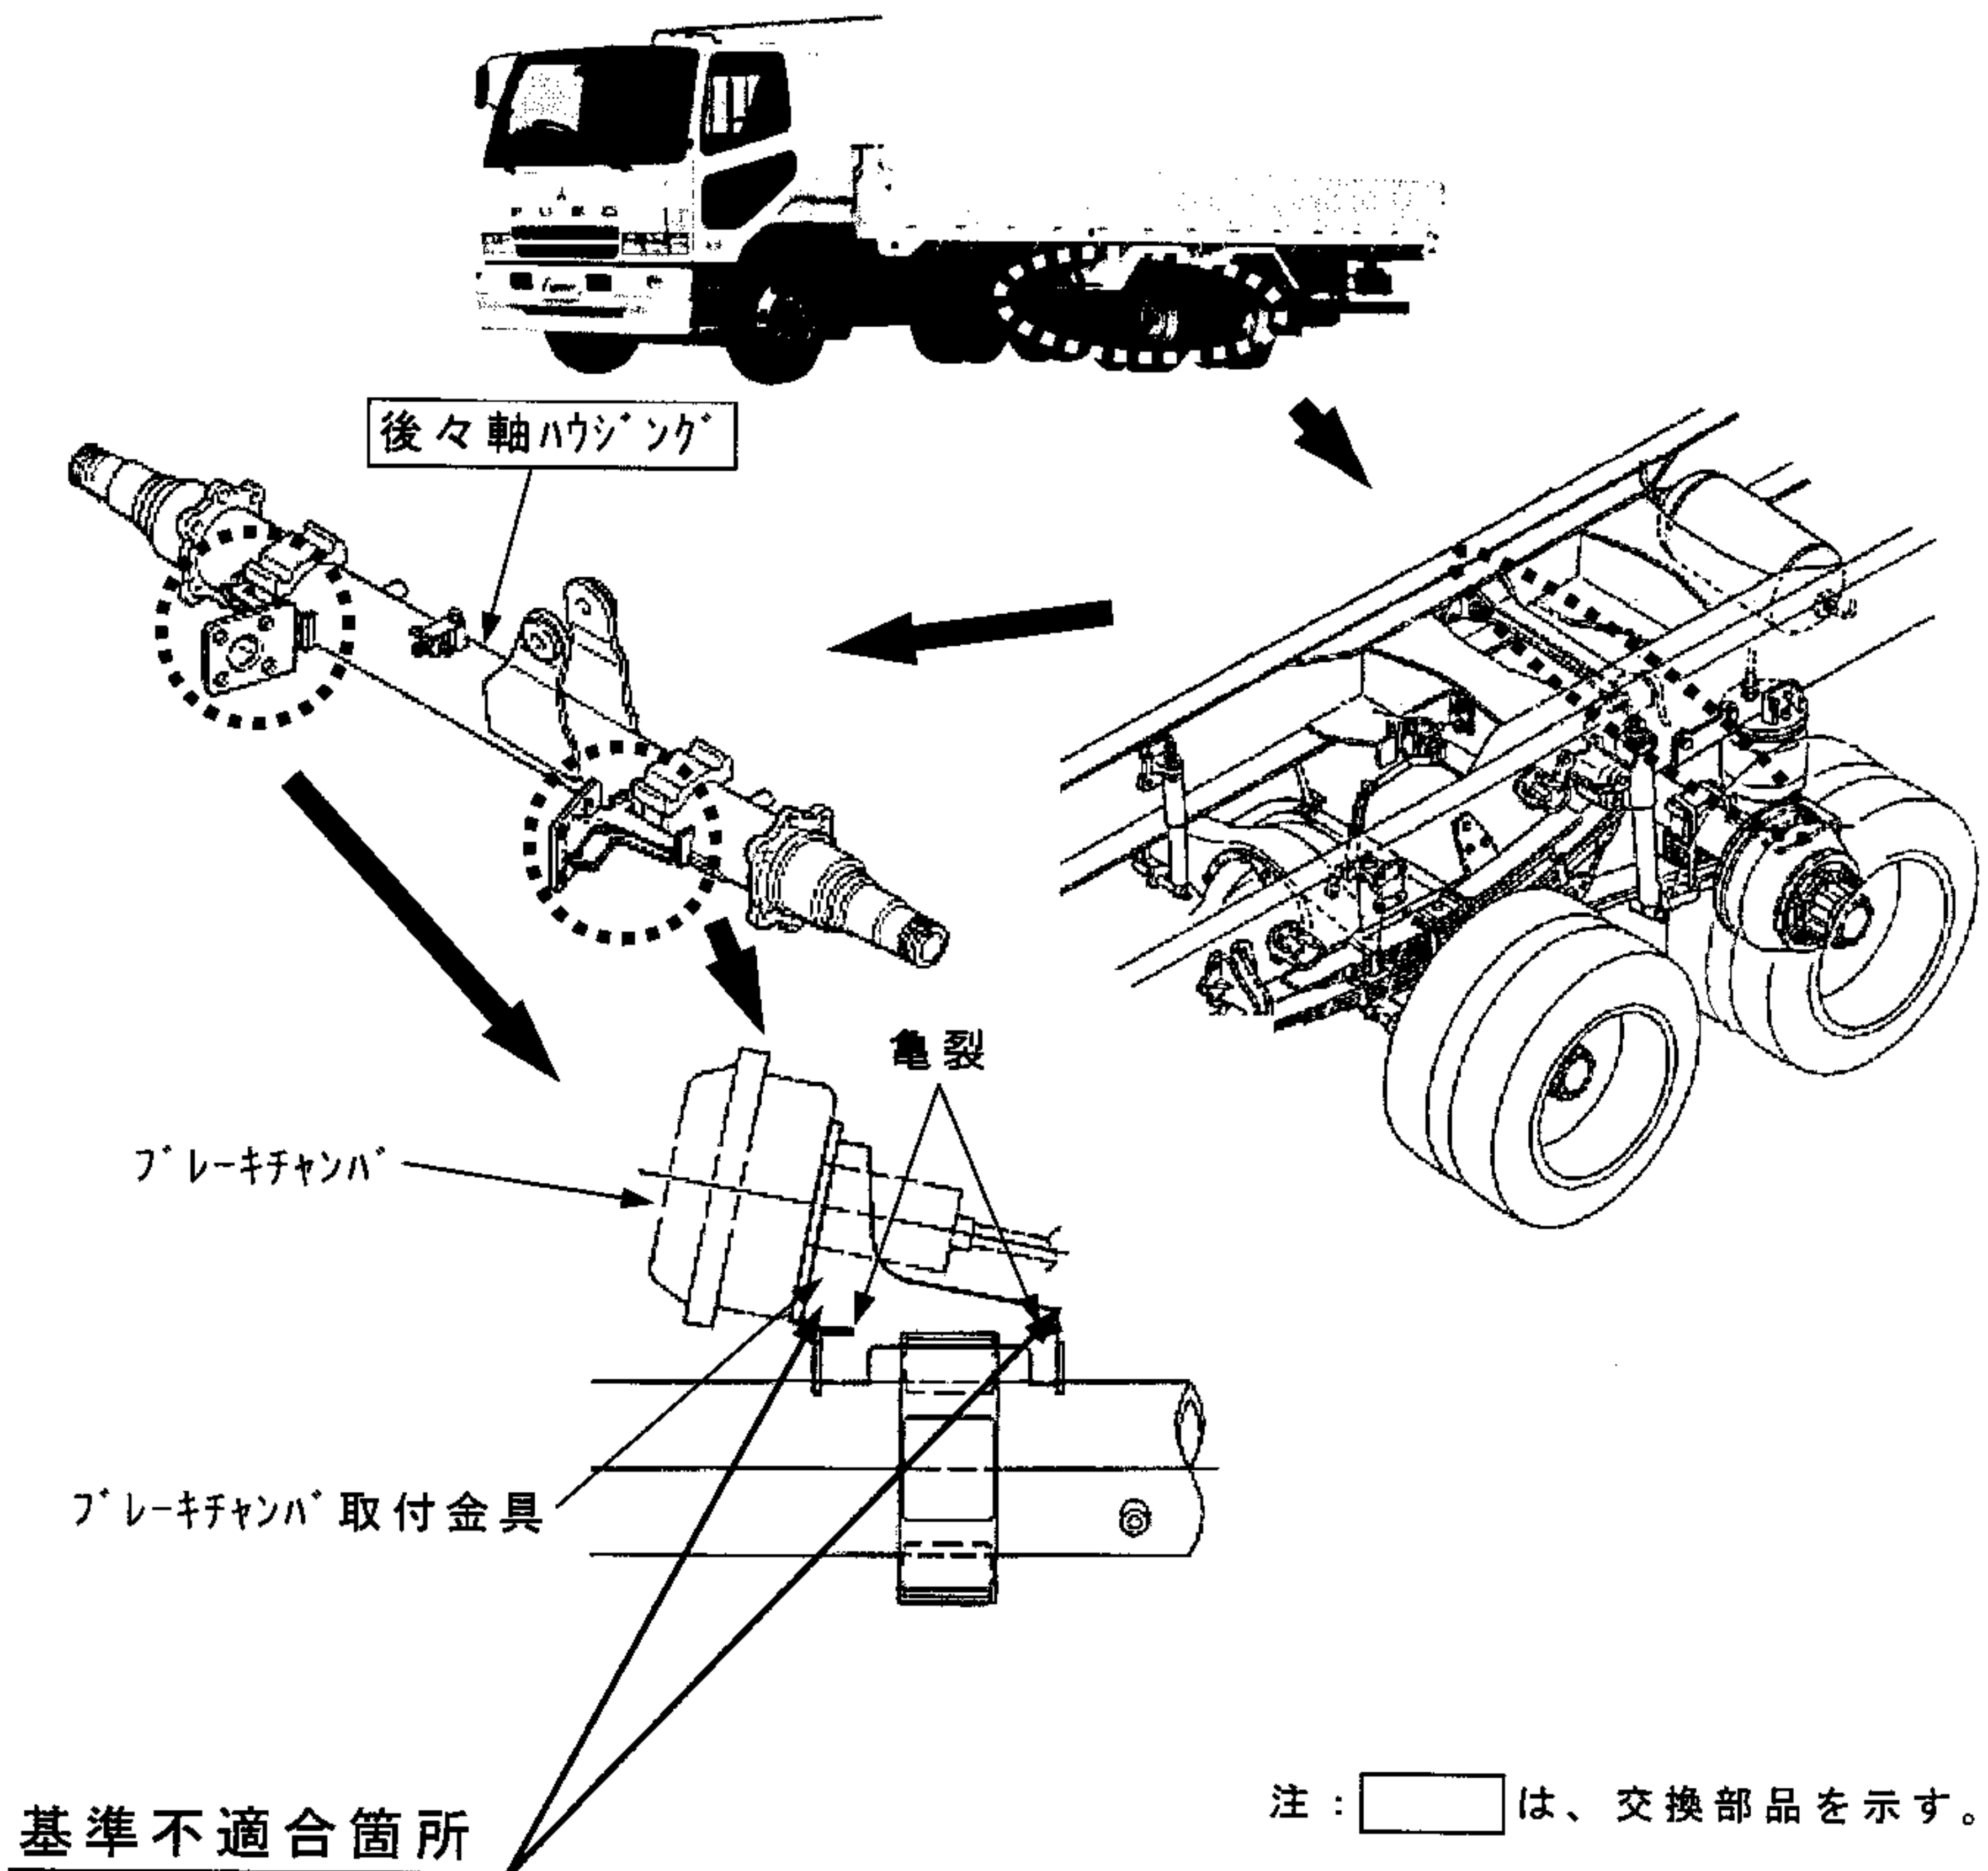
後2軸車において、後々軸のスプリング式駐車ブレーキチャンバ取付金具(ブラケット)の強度が不足しているため、走行中の振動等により当該ブラケットに亀裂が発生するものがある。そのため、そのままの状態で使用を続けると、当該ブラケットが破損し駐車ブレーキ能力が低下して、最悪の場合、チャンバが脱落し、当該後々輪の駐車ブレーキが作動不能になる、又は、エアホースが損傷してエア漏れを生じるおそれがある。

全車両、対策型のスプリング式駐車ブレーキチャンバ取付ブラケットを組込んだ後々軸ハウジングと交換する。なお、対策品の供給に時間を要することから、当面の暫定措置として、当該部の亀裂の有無を点検し、亀裂があるものは溶接補修する。

識別：暫定対策の作業完了車には、ブラケット下面側へ白色ペンキを塗布する。

恒久対策については、チャンバブラケットに補強板が追加溶接されており、一見して識別可能な為、これを識別とする。
