## 改善箇所説明図

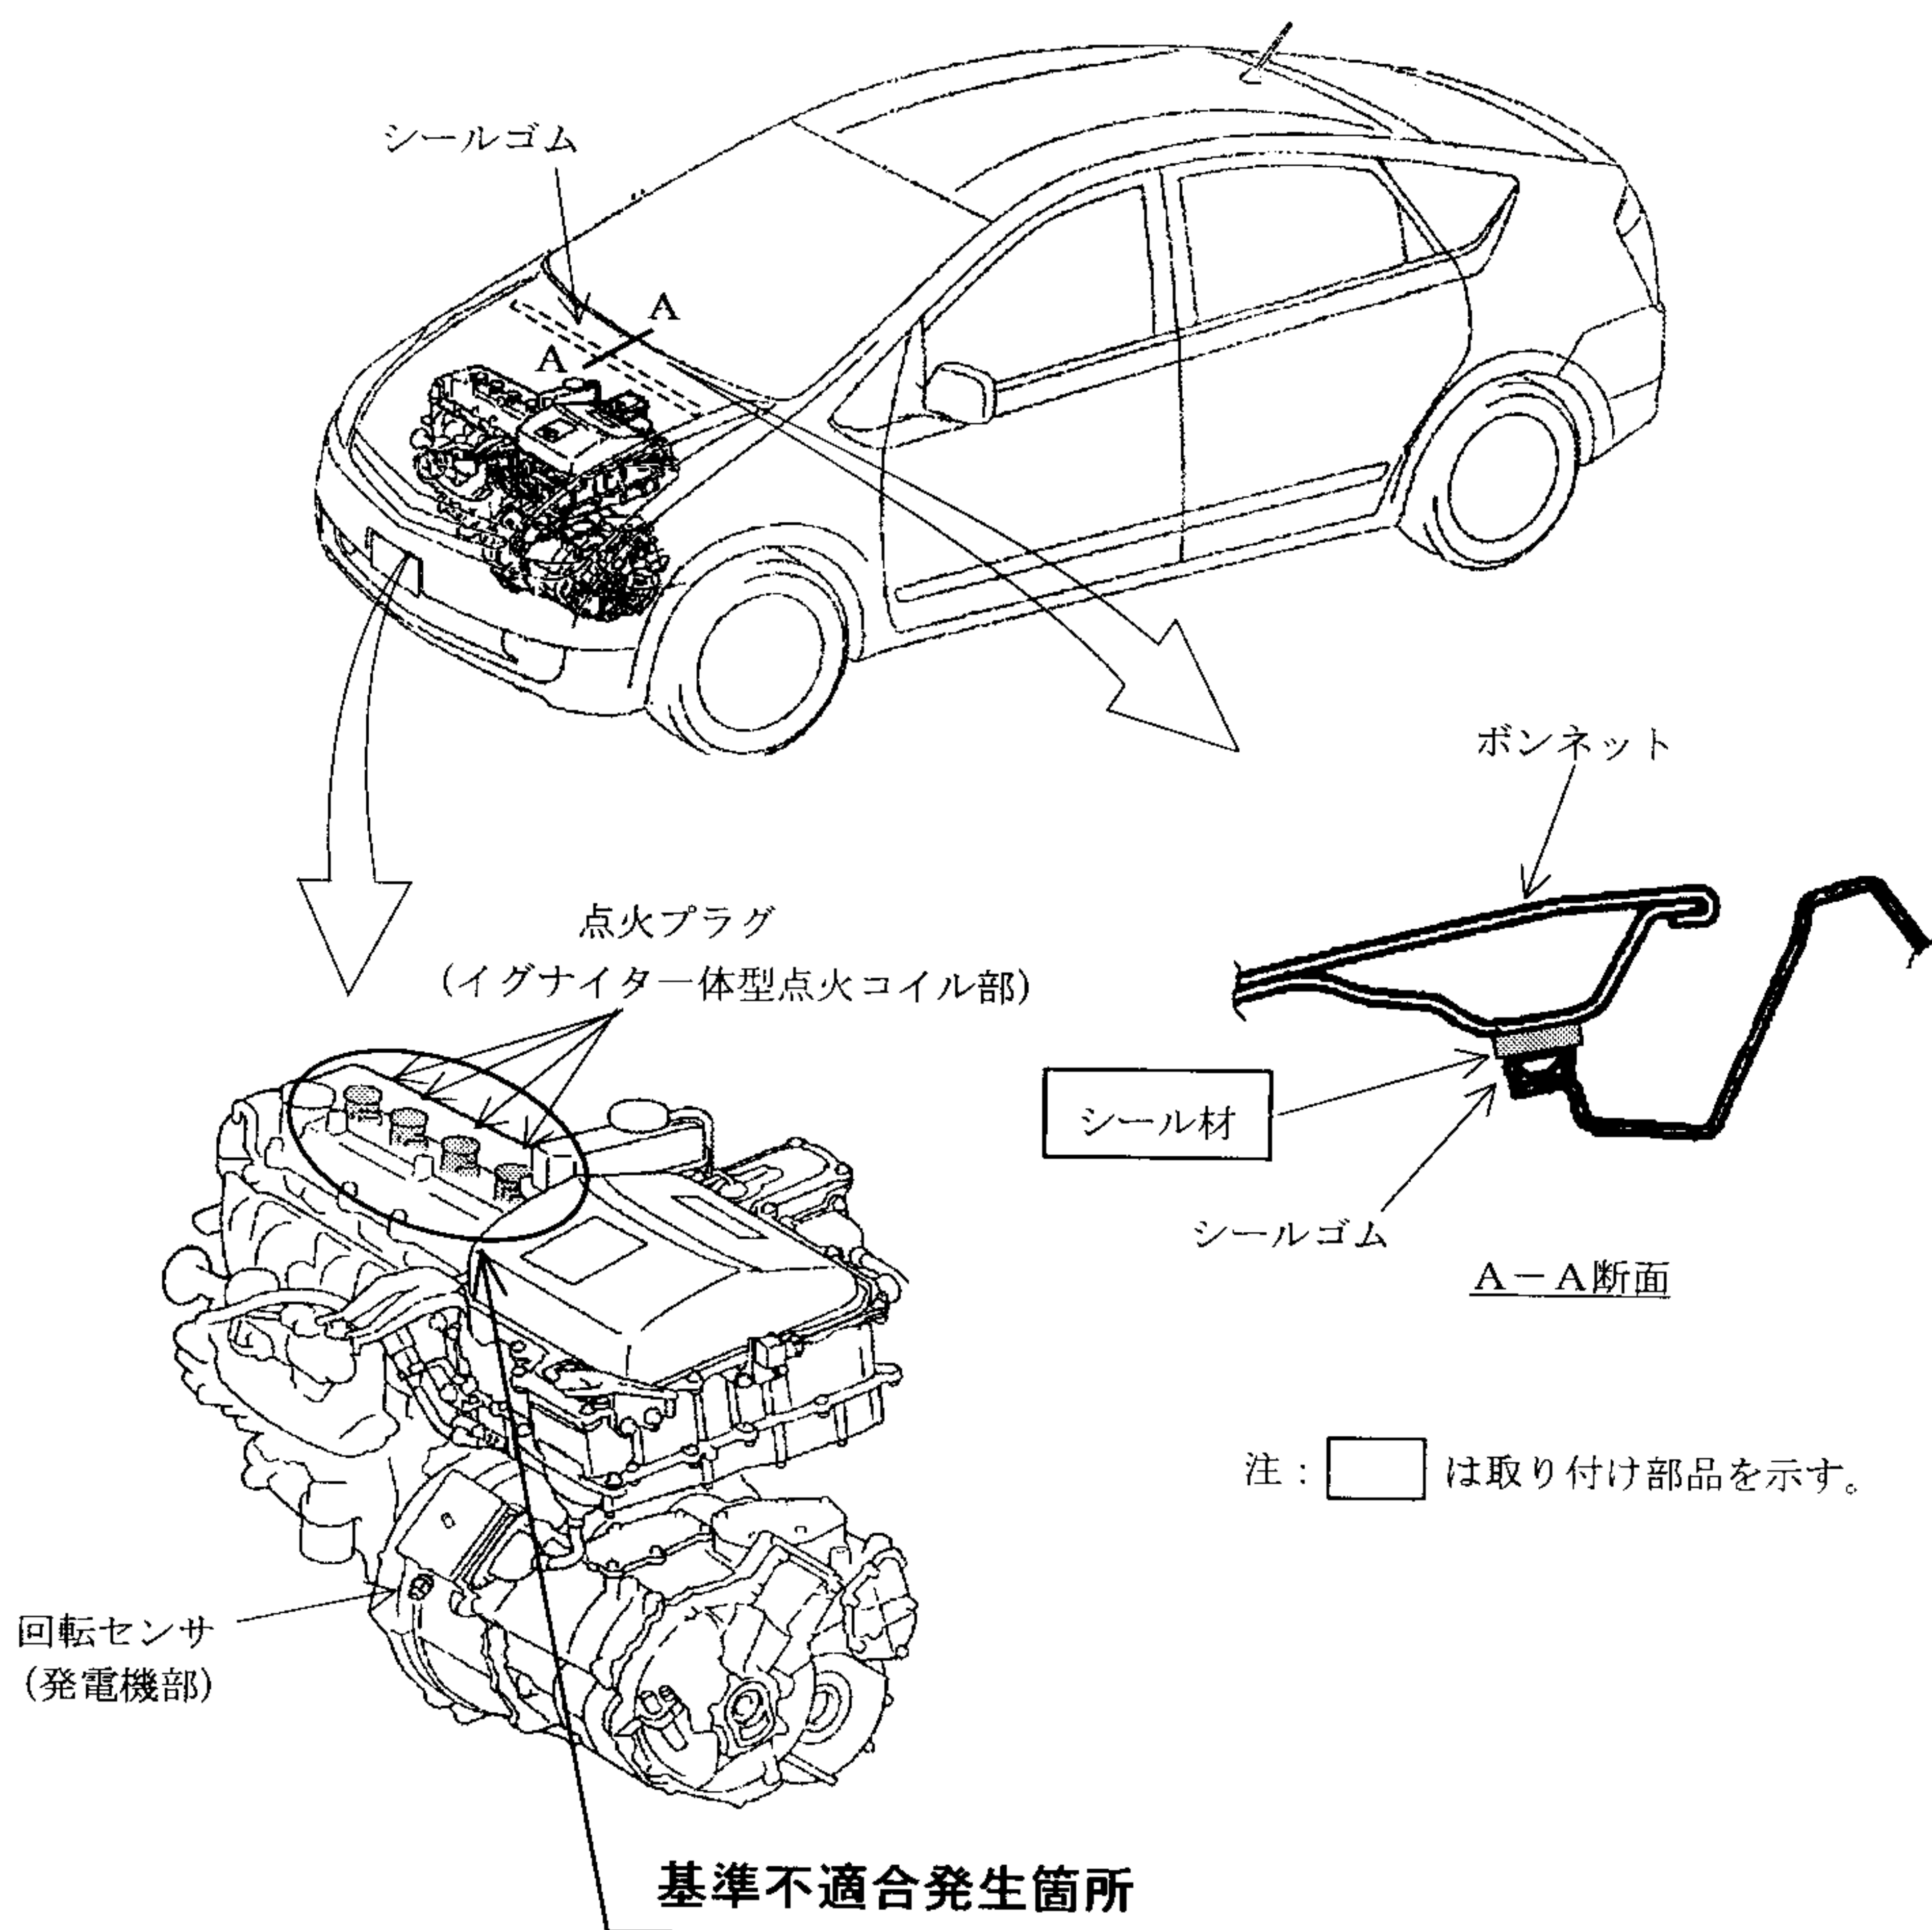
エンジンルームのボンネット後部と防水用シールゴムに隙間があるため、頻繁な洗車等で発電機やエンジン上面に水がかかり、発電機内の回転センサコネクタやエンジン点火プラグの電極部に浸入するものがある。そのため、エンジン警告灯が点灯しフェールセーフのモータ走行となったり、点火プラグが失火してエンジン不調となり、排出ガス基準を満足できなくなるおそれがある。

全車両、ボンネット後部にシール材を取り付ける。

識別：改善済車両には、左ショックアブソーバ上部取付ボルトに黄色ペイントを塗布する。
