[改善箇所説明図]

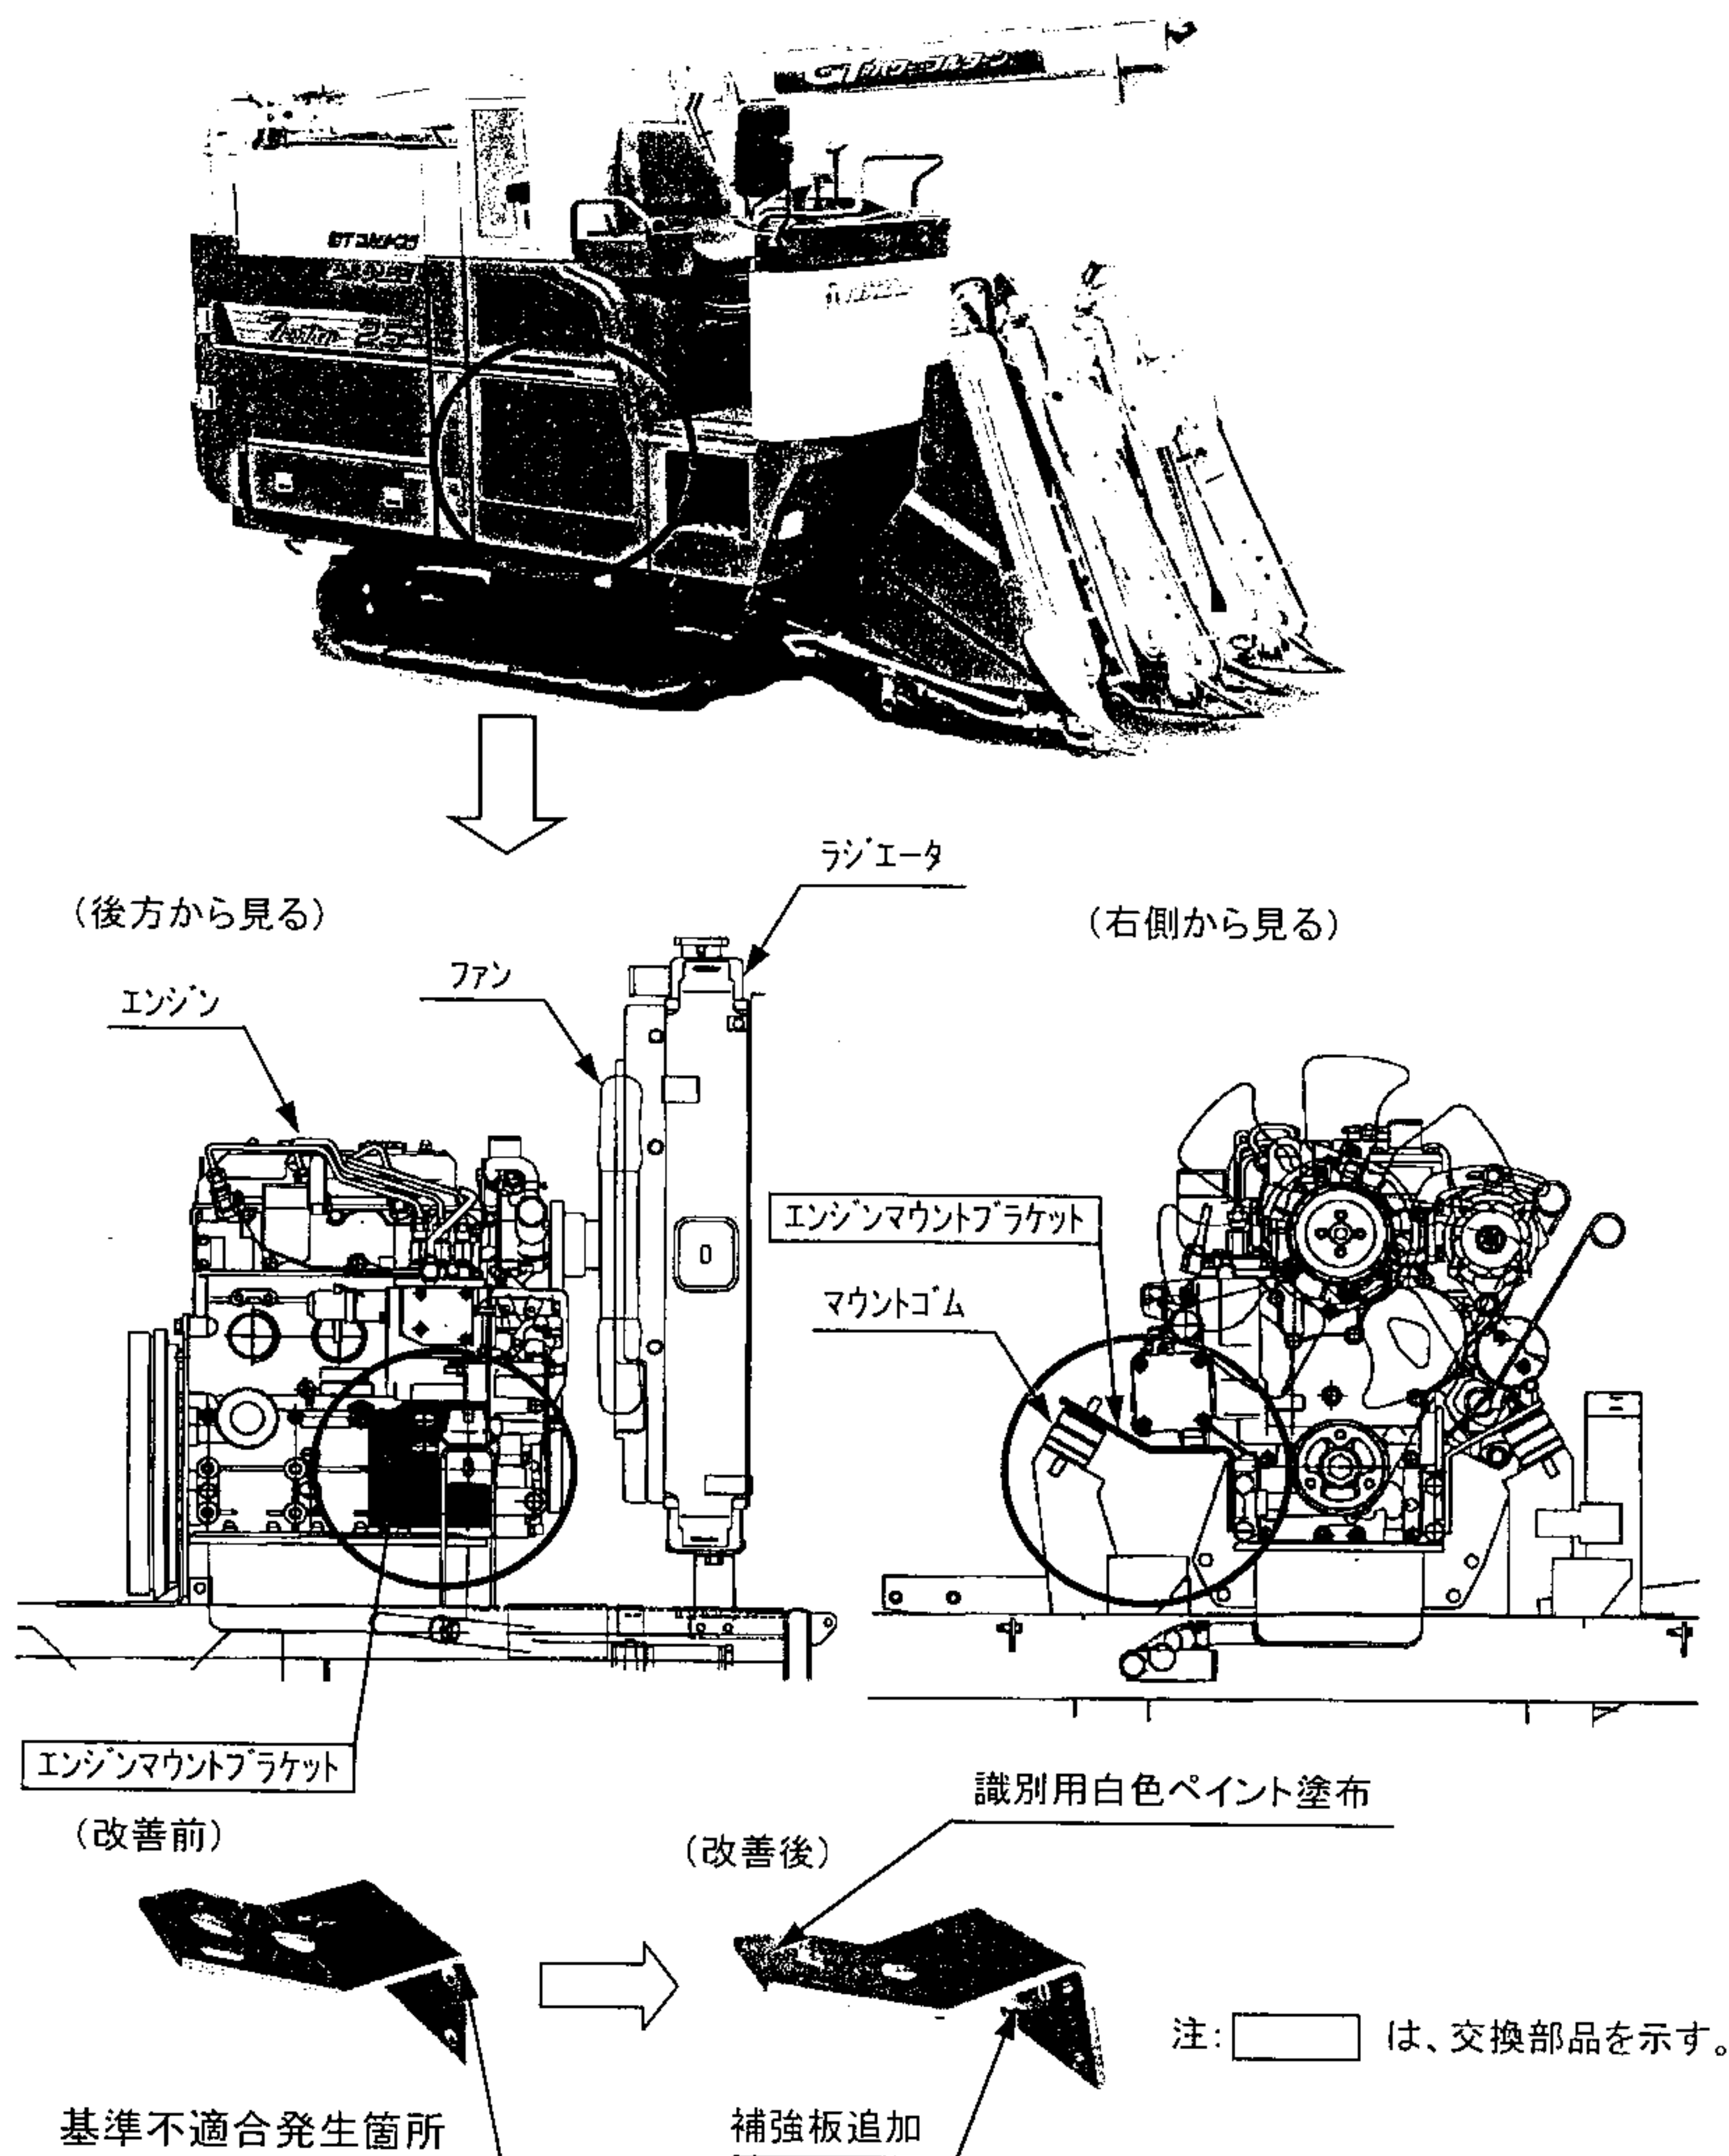
エンジンマウントブラケットのプレス成型が不適切なため、ブラケットに微細な亀裂が発生したものが  
あり、エンジンからの振動等により亀裂が進行することがある。そのために、そのまま使用を続  
けると、ブラケットが破損し、最悪の場合、エンジンが傾き、ファンとラジエータが干渉して破損し、  
走行できなくなるおそれがある。

全車両、エンジンマウントブラケットを対策品に交換する。

エンジンマウントブラケット上面に白色ペイントを塗布する。
