## 改善箇所説明図

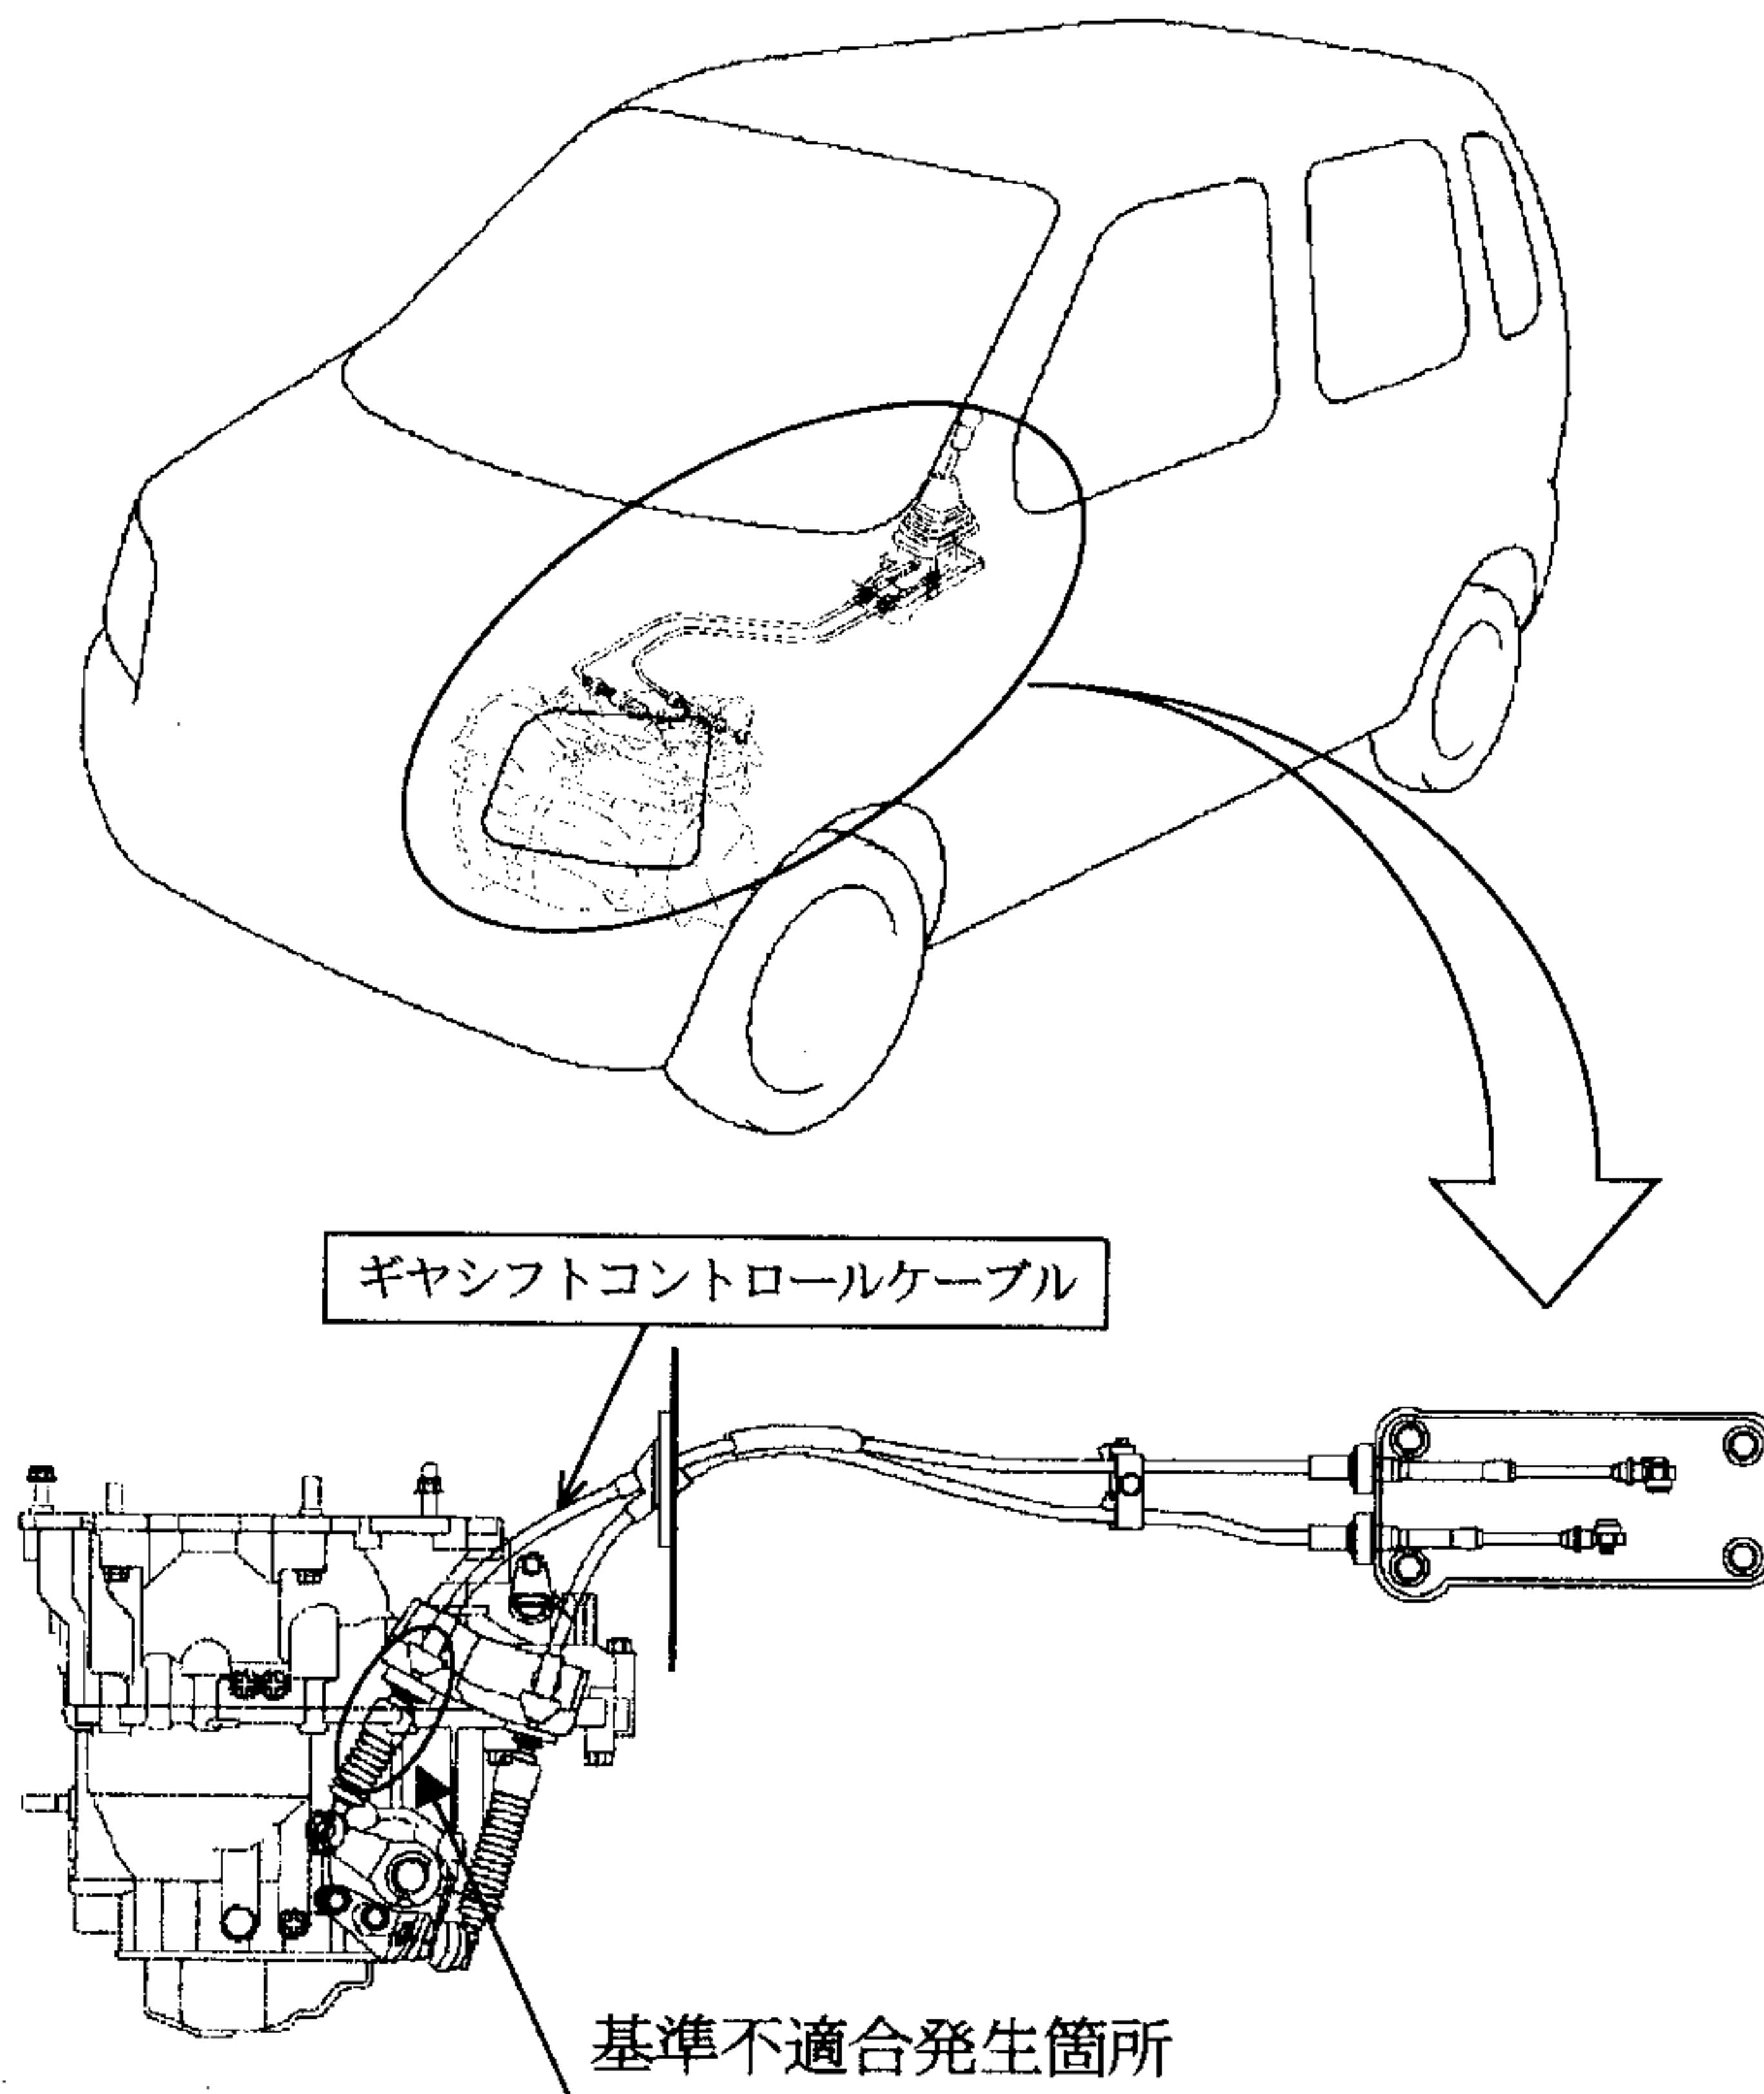
手動変速機付車のギヤシフトコントロールケーブルのインナーケーブルの強度が不足しているため、急激なギヤシフト操作を行なうと、当該インナーケーブルが変形することがある。そのため、そのまま使用を続けると、当該インナーケーブルが折損し、シフト操作ができなくなるおそれがある。

全車両、ギヤシフトコントロールケーブルを対策品と交換する。

識別：ID プレートの下部に桃色のシールを貼付する。
