## 改善箇所説明図

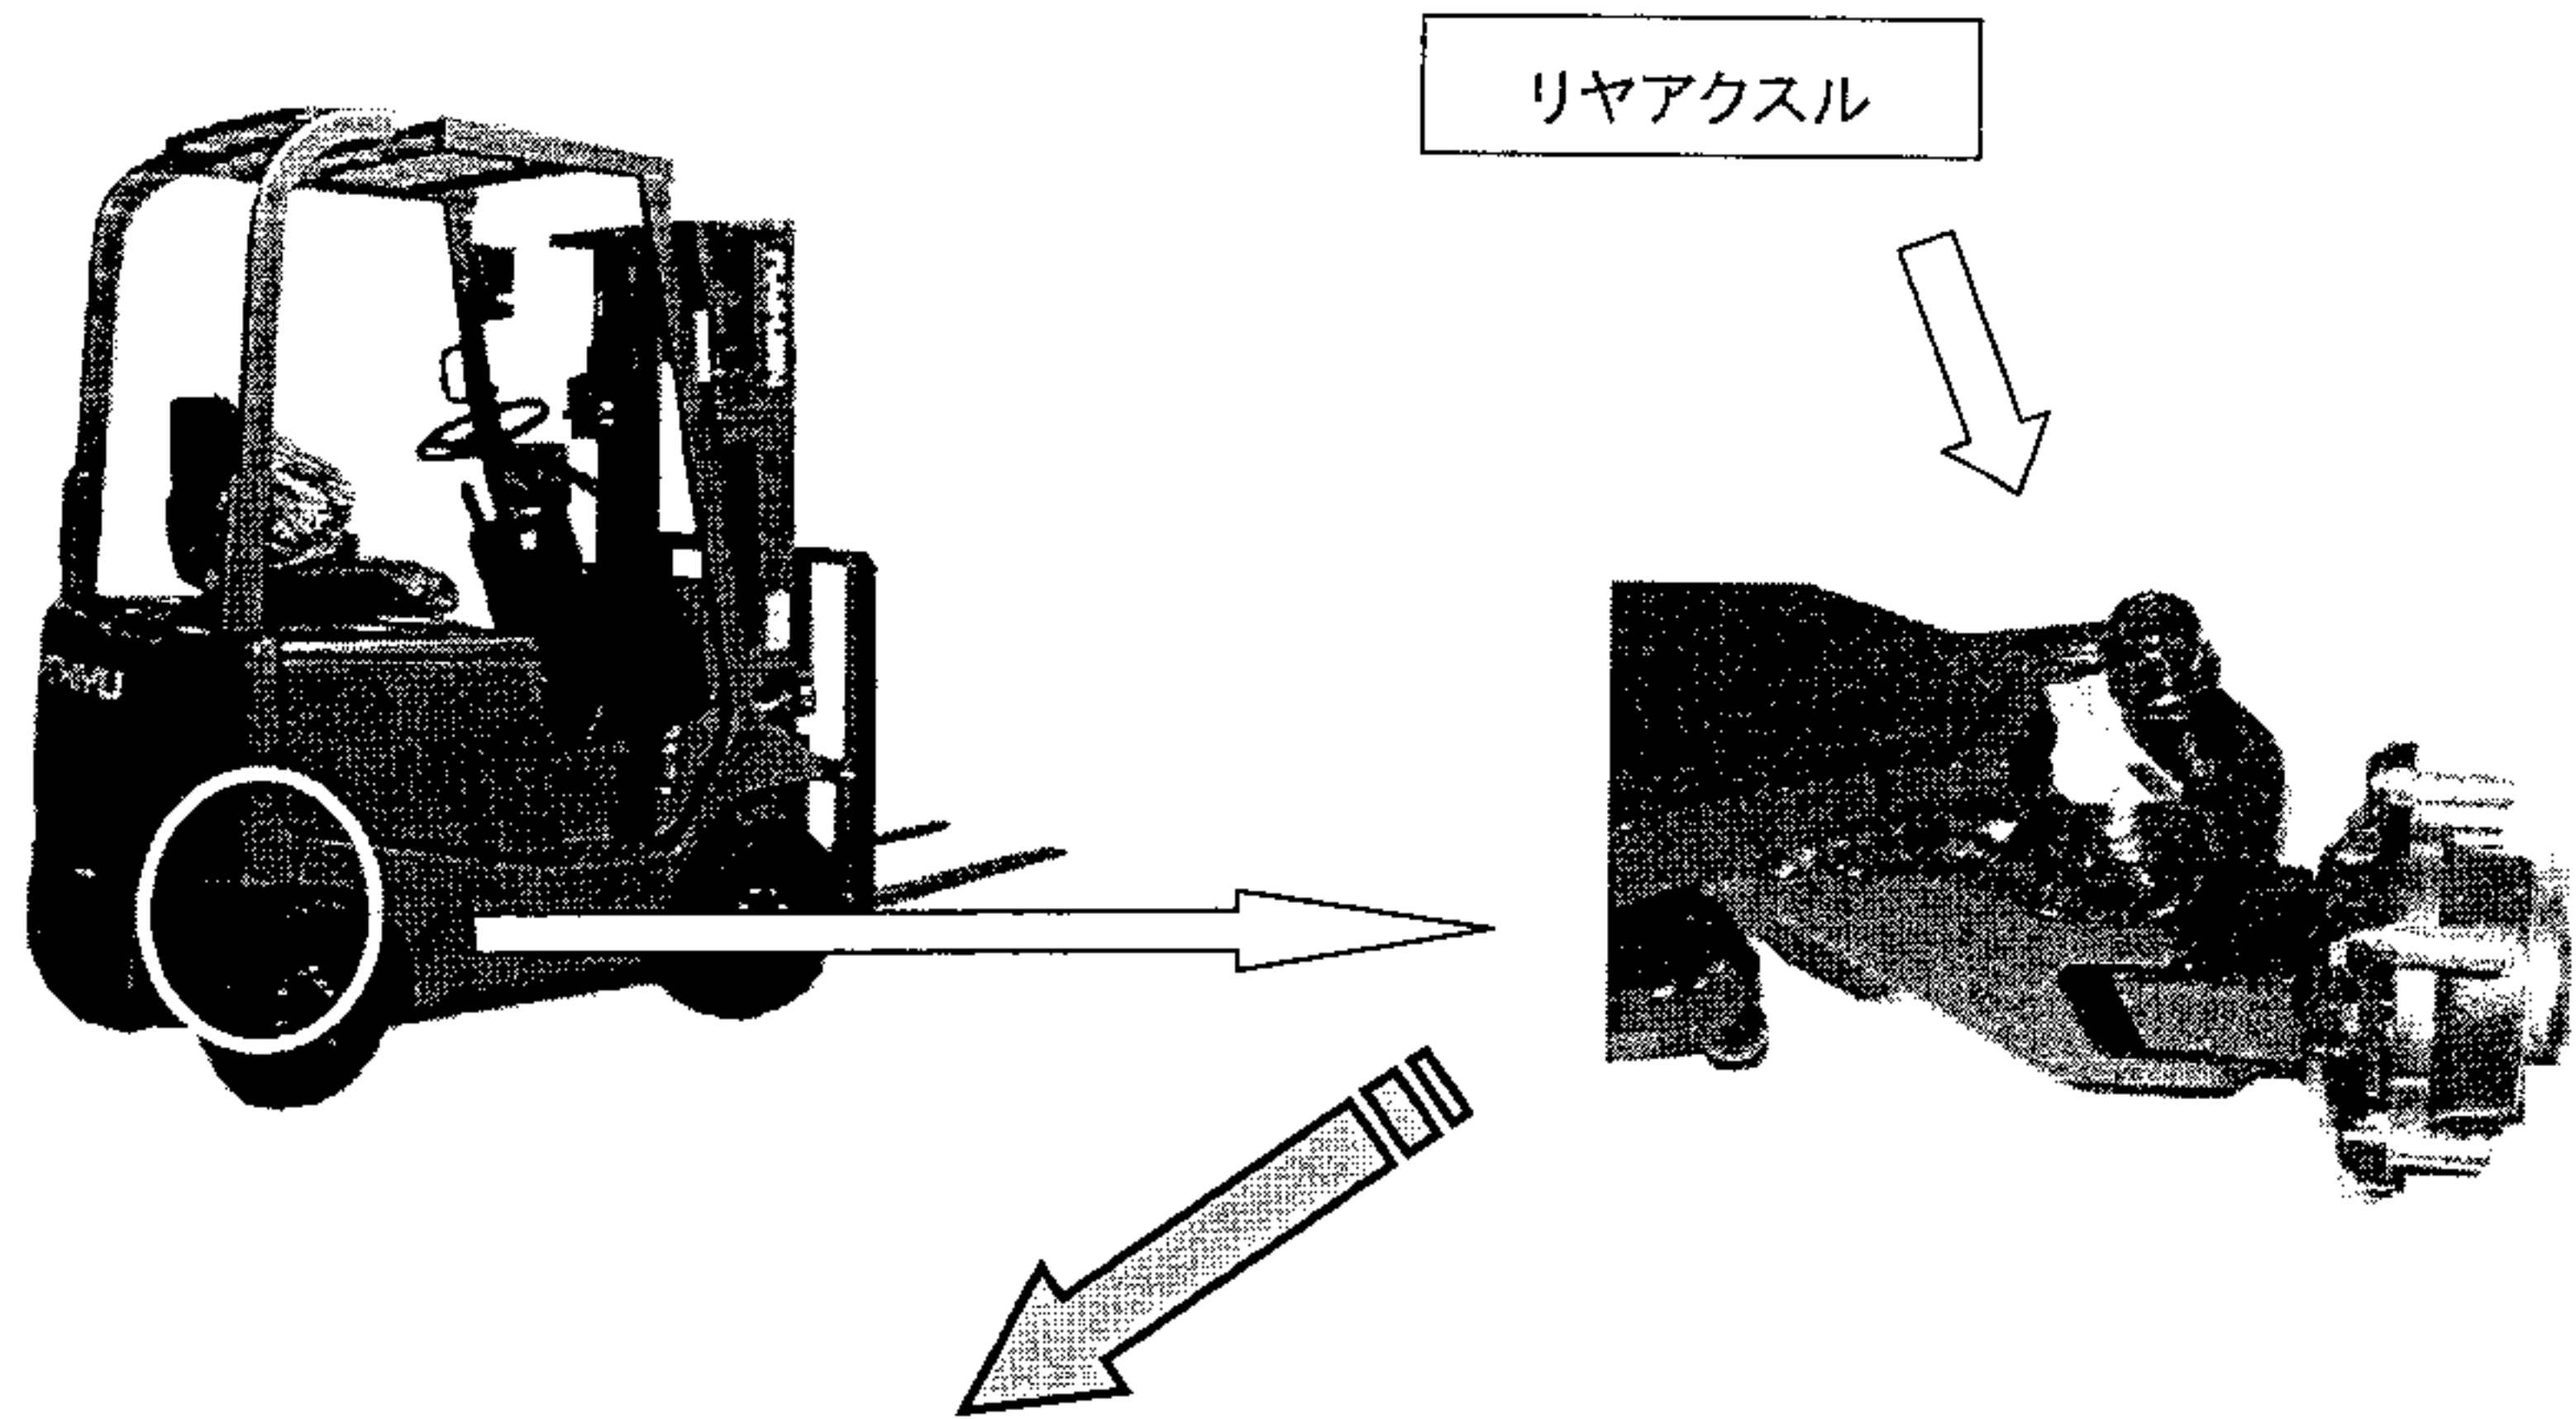
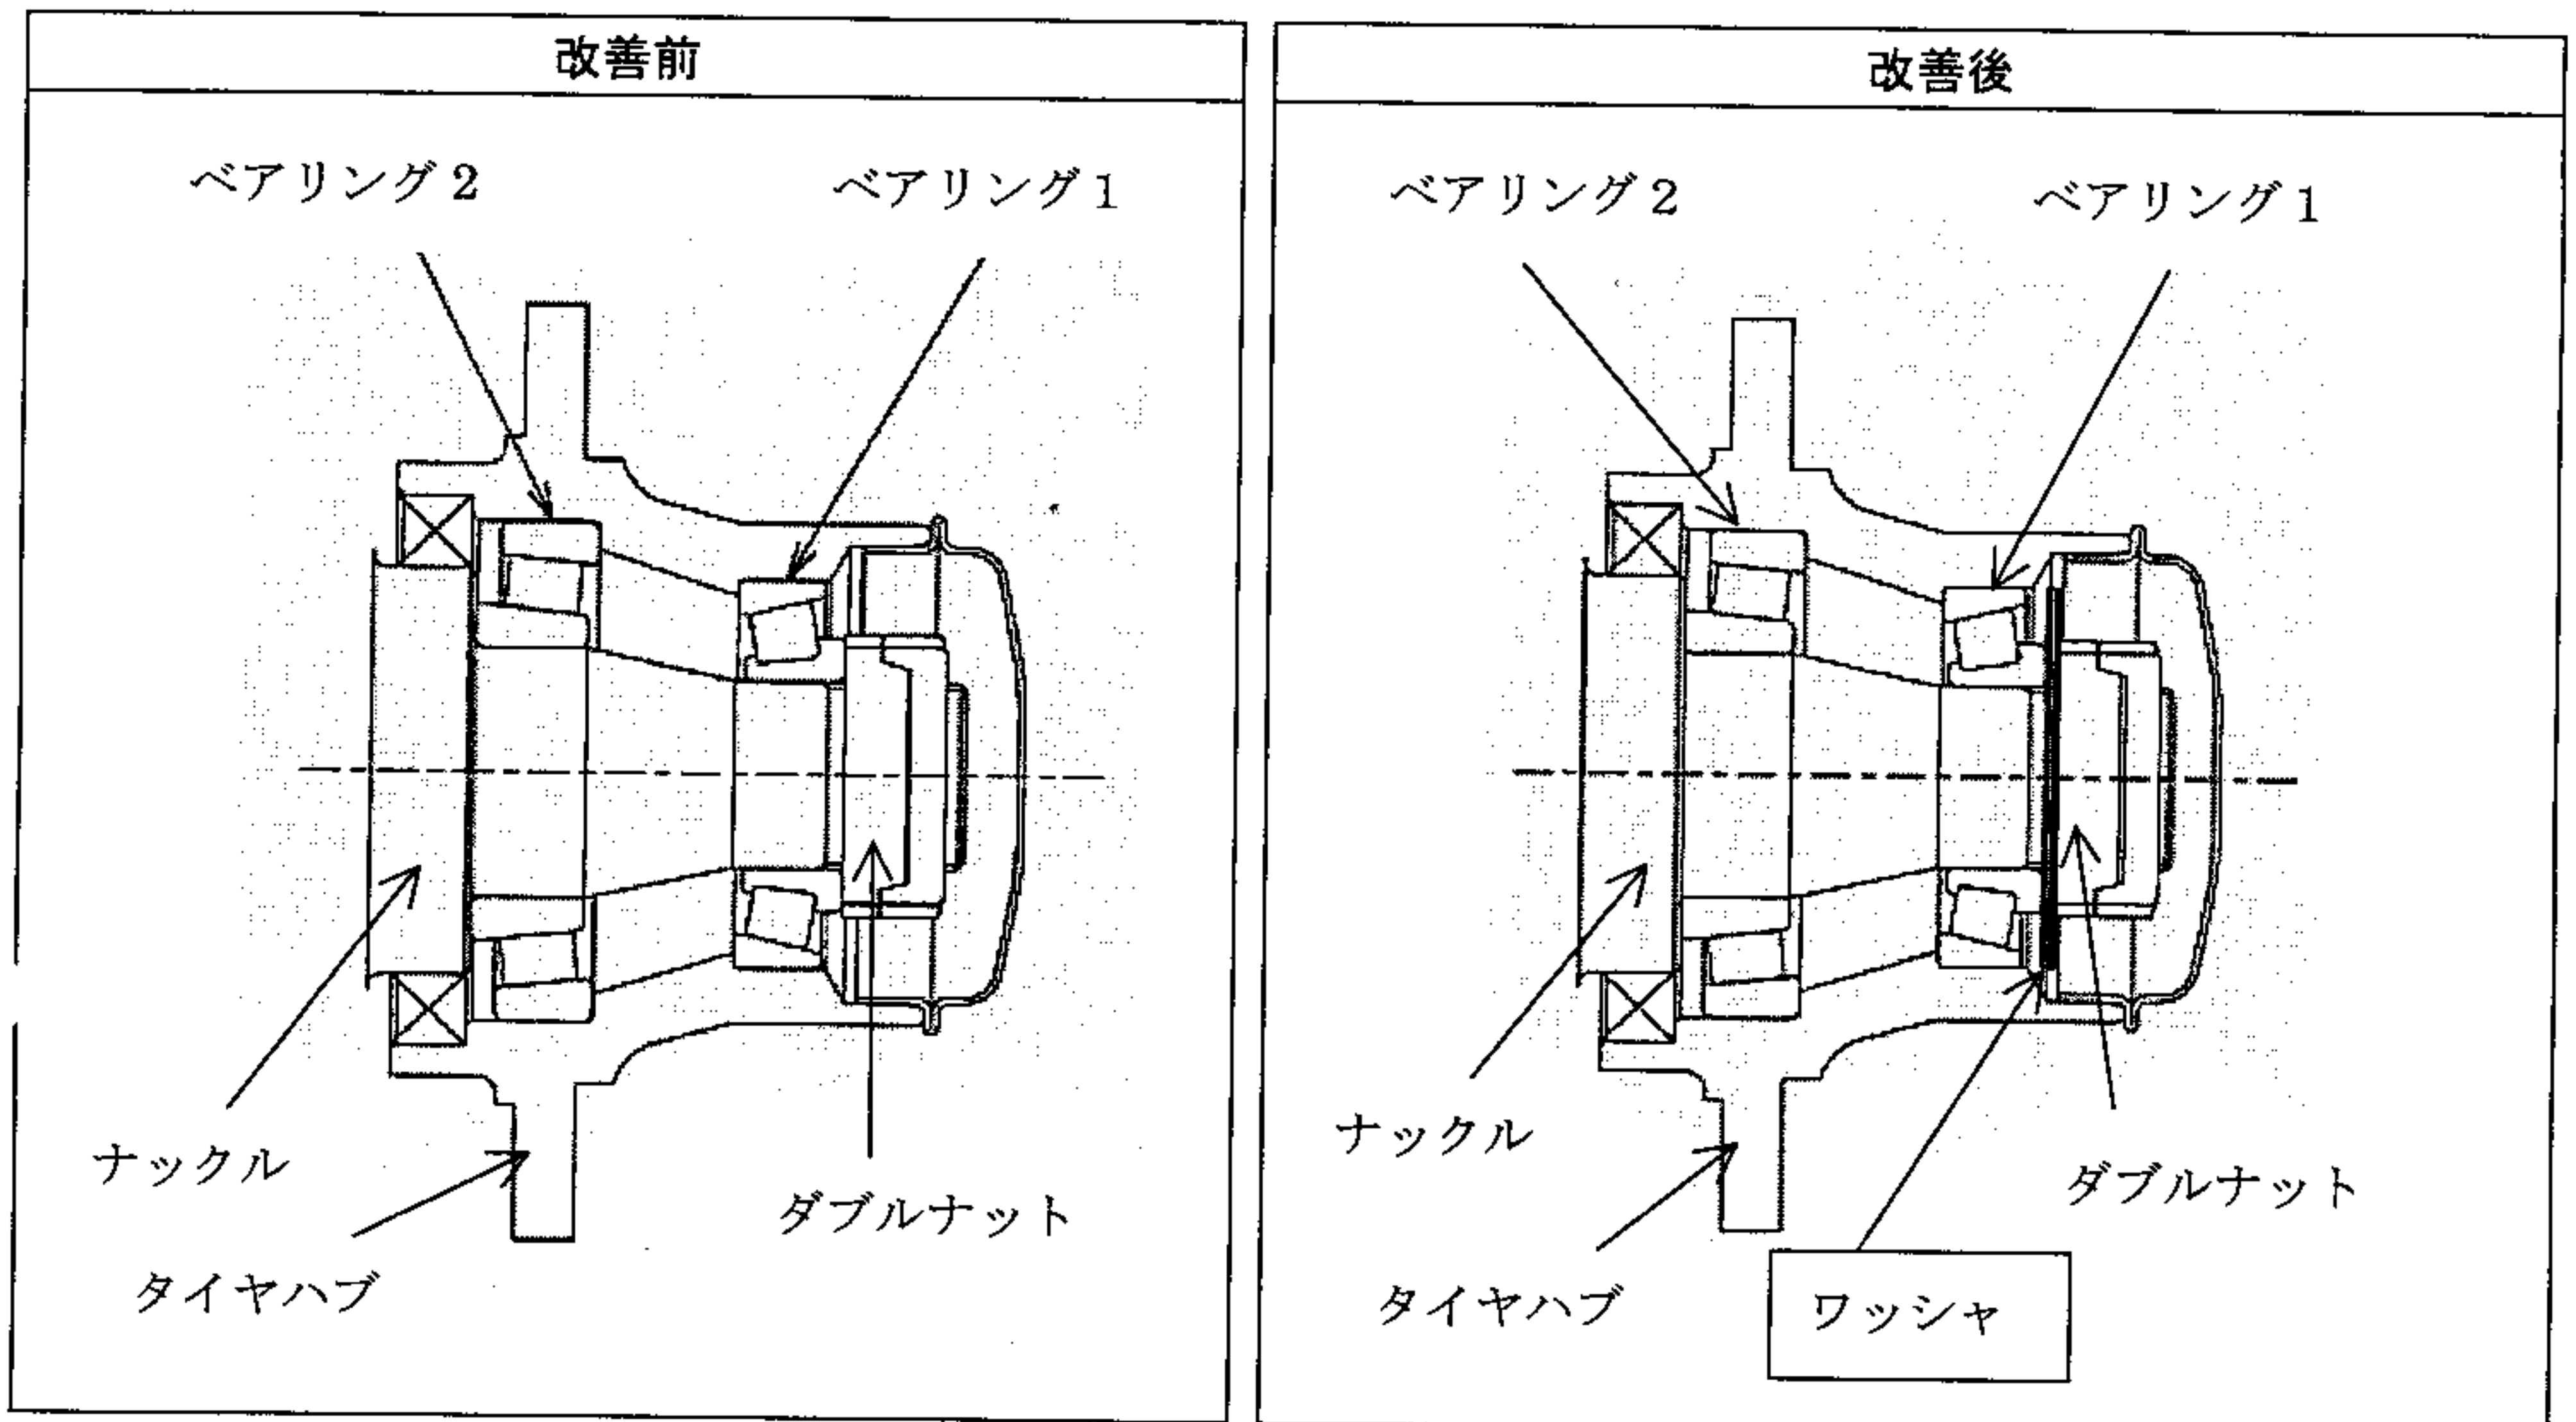
リヤアクスルのベアリング締付構造が不適切なため、ベアリングの締め付け力がバラツキ、不足しているものがある。そのため、そのまま使用を続けると、当該ベアリングにガタが生じ、最悪の場合、操縦できなくなるおそれがある。

全車両、ベアリングの締め付け力が均一になるようにダブルナットの締付面にワッシャを挿入し、規定トルクで締め付ける。なお、全車両、点検し、ベアリングにガタが生じている場合は、ベアリングを新品と交換する。

識別：白色のペイントをナックル軸端面に塗布する。
